| PLACA | SERVICIO | CENTRO DE SERVICIO | FECHA | SECUENCIA |
|---|---|---|---|---|
| EGK038 | REVISION BASICA AUTOS SURA SEDES | MOVICENTRO | 01-JUL-2026 | 133751655 |

## Evaluación Técnica Vehicular

**PLACA: EGK038**

| Marca<br>MITSUBISHI MONTERO SPORT [5] 2.5 TP | Número de placa<br>EGK038 | Kilometraje<br>113632 | Modelo<br>2018 |

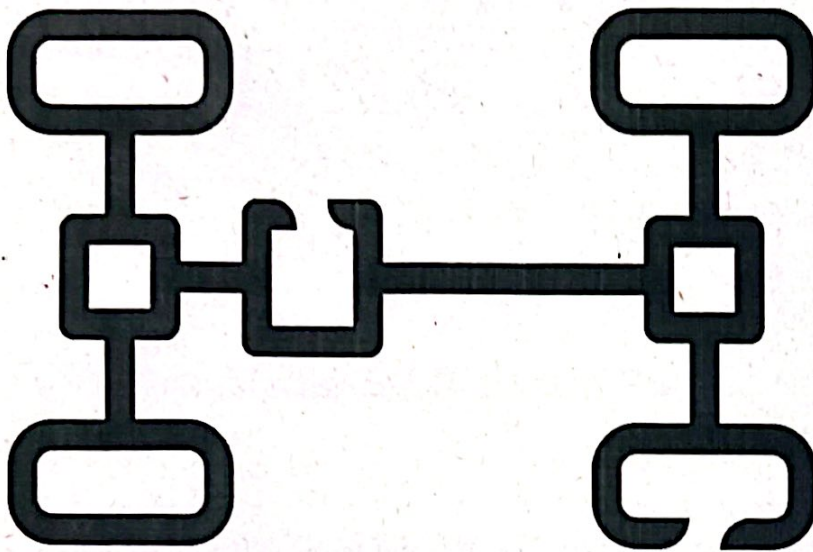
| Detalle | Estado |
|---|---|
| ESTRIBO DERECHO | BUENO |
| DESFASE DIAGONALES CHASIS | NO TIENE |

| Detalle | Estado |
|---|---|
| DESFASE DIAGONALES BASES | NO TIENE |

| Detalle | Estado |
|---|---|
| DESFASE DIAGONALES A | NO TIENE |
| SOPORTE MUELLE TRASERO | NO TIENE |

| Detalle | Estado |
|---|---|
| GUARDA POLVOS DE EJES | REVISAR FUGAS |

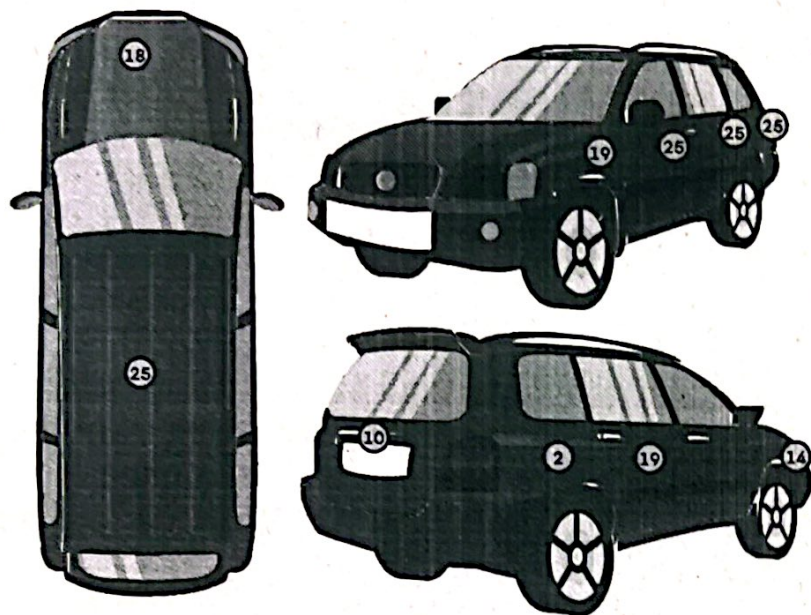
# CARROCERÍA

| Detalle | Estado |
|---|---|
| GUARDAFANGO DELANTERO | MAL REPINTADO |
| COSTADO DERECHO | MAL REPINTADO |
| PUERTA TRASERA DERECHA | RAYADO |

| Detalle | Estado |
|---|---|
| GUARDAFANGO DELANTERO | RAYADO |
| COSTADO IZQUIERDO | SUMIDO |
| PUERTA DELANTERA | RAYADO |
| PUERTA DELANTERA | SUMIDO |
| PUERTA TRASERA IZQUIERDA | MAL REPINTADO |
| PUERTA TRASERA IZQUIERDA | SUMIDO |
| CAPOTA | SUMIDO |

| Detalle | Estado |
|---|---|
| PARAGOLPES TRASERO | MAL REPINTADO |
| COMPUERTA | GOLPE LEVE |

MANIJA DE CONDUCTOR EN MAL ESTADO
