NHX219

| Fecha | Sede | Servicio |
|---|---|---|
| 2026-10-01 | MOVICENTRO | PERITAJE BÁSICO |

COROLLA CROSS SE-G HYBRID - AT  
1800CC 7AB

# Informe de peritaje básico

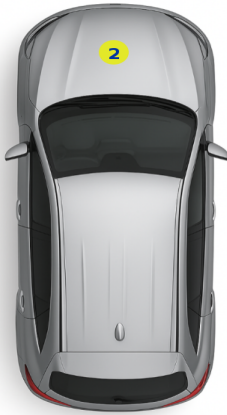
| Puerta delantera izquierda: | MAL REPINTADO |
| Guardafango delantero izquierdo: | MAL REPINTADO |

| Costado derecho: | SUMIDO |

| Capó: | SUMIDO - RAYADO |
| Boceles: | RAYADO |
| Paragolpes delantero: | RAYADO |

| Paragolpes trasero: | RAYADO |

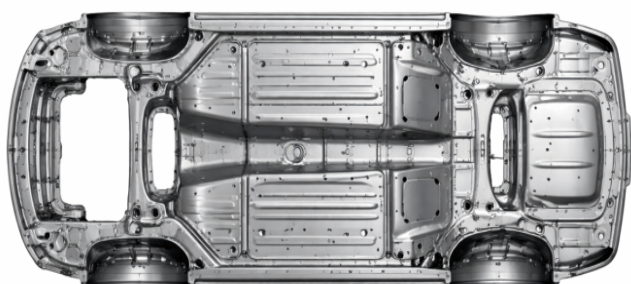
| Protector inferior: | REGULAR |
