| Prueba de Batería y Sistema Eléctrico | |

**Informe Registro de Novedades**
**Datos de solicitud de ingreso**

## CERTIFICADO 1019214

## PERITAJE COMERCIAL

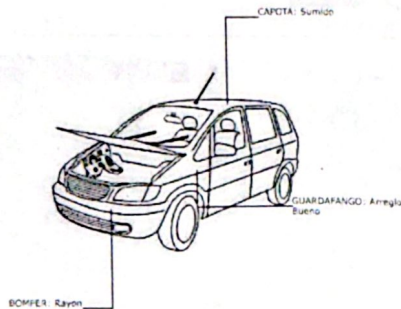
BOMPER: Arreglo Buena

BOMPER: Rayon

Observación: VH PRESENTA RAYONES Y SUMIDOS EN CONTORNO, SE SUGIERE REALIZAR MANTENIMIENTOS EN COMPONENTES DE SUSPENSIÓN, CAJA DE VELOCIDADES, DIRECCIÓN Y SISTEMA DE FRENSOS EN GENERAL POR KILOMETRAJE SEGUN PARAMETROS DEL FABRICANTE, ASEGURABILIDAD DE IDENTIFICACION ORIGINALES A LA FECHA DE LA INSPECCION, PINTURA PRESENTA IMPUREZAS, PINTURA CON ACABADO PIEL NARANJA, SE SUGIERE VERIFICAR HISTORIAL ANTE LAS AUTORIDADES COMPETENTES, SE SUGIERE SOLICITAR EL CERTIFICADO DE TRADICION PARA DESCARTAR, MULTAS, EMBARGOS Y OTROS, PARA EFECTOS DE ASEGURABILIDAD Y/O COMERCIALIZACION SE SUGIERE CONFIRMAR DOCUMENTOS E HISTORIAL COMPLETO ANTE ENTIDADES DE CONTROL CORRESPONDIENTES.
