# Colserauto

## Certificado 1059337

Placa: GEP281

No. Inspección: 1033041283

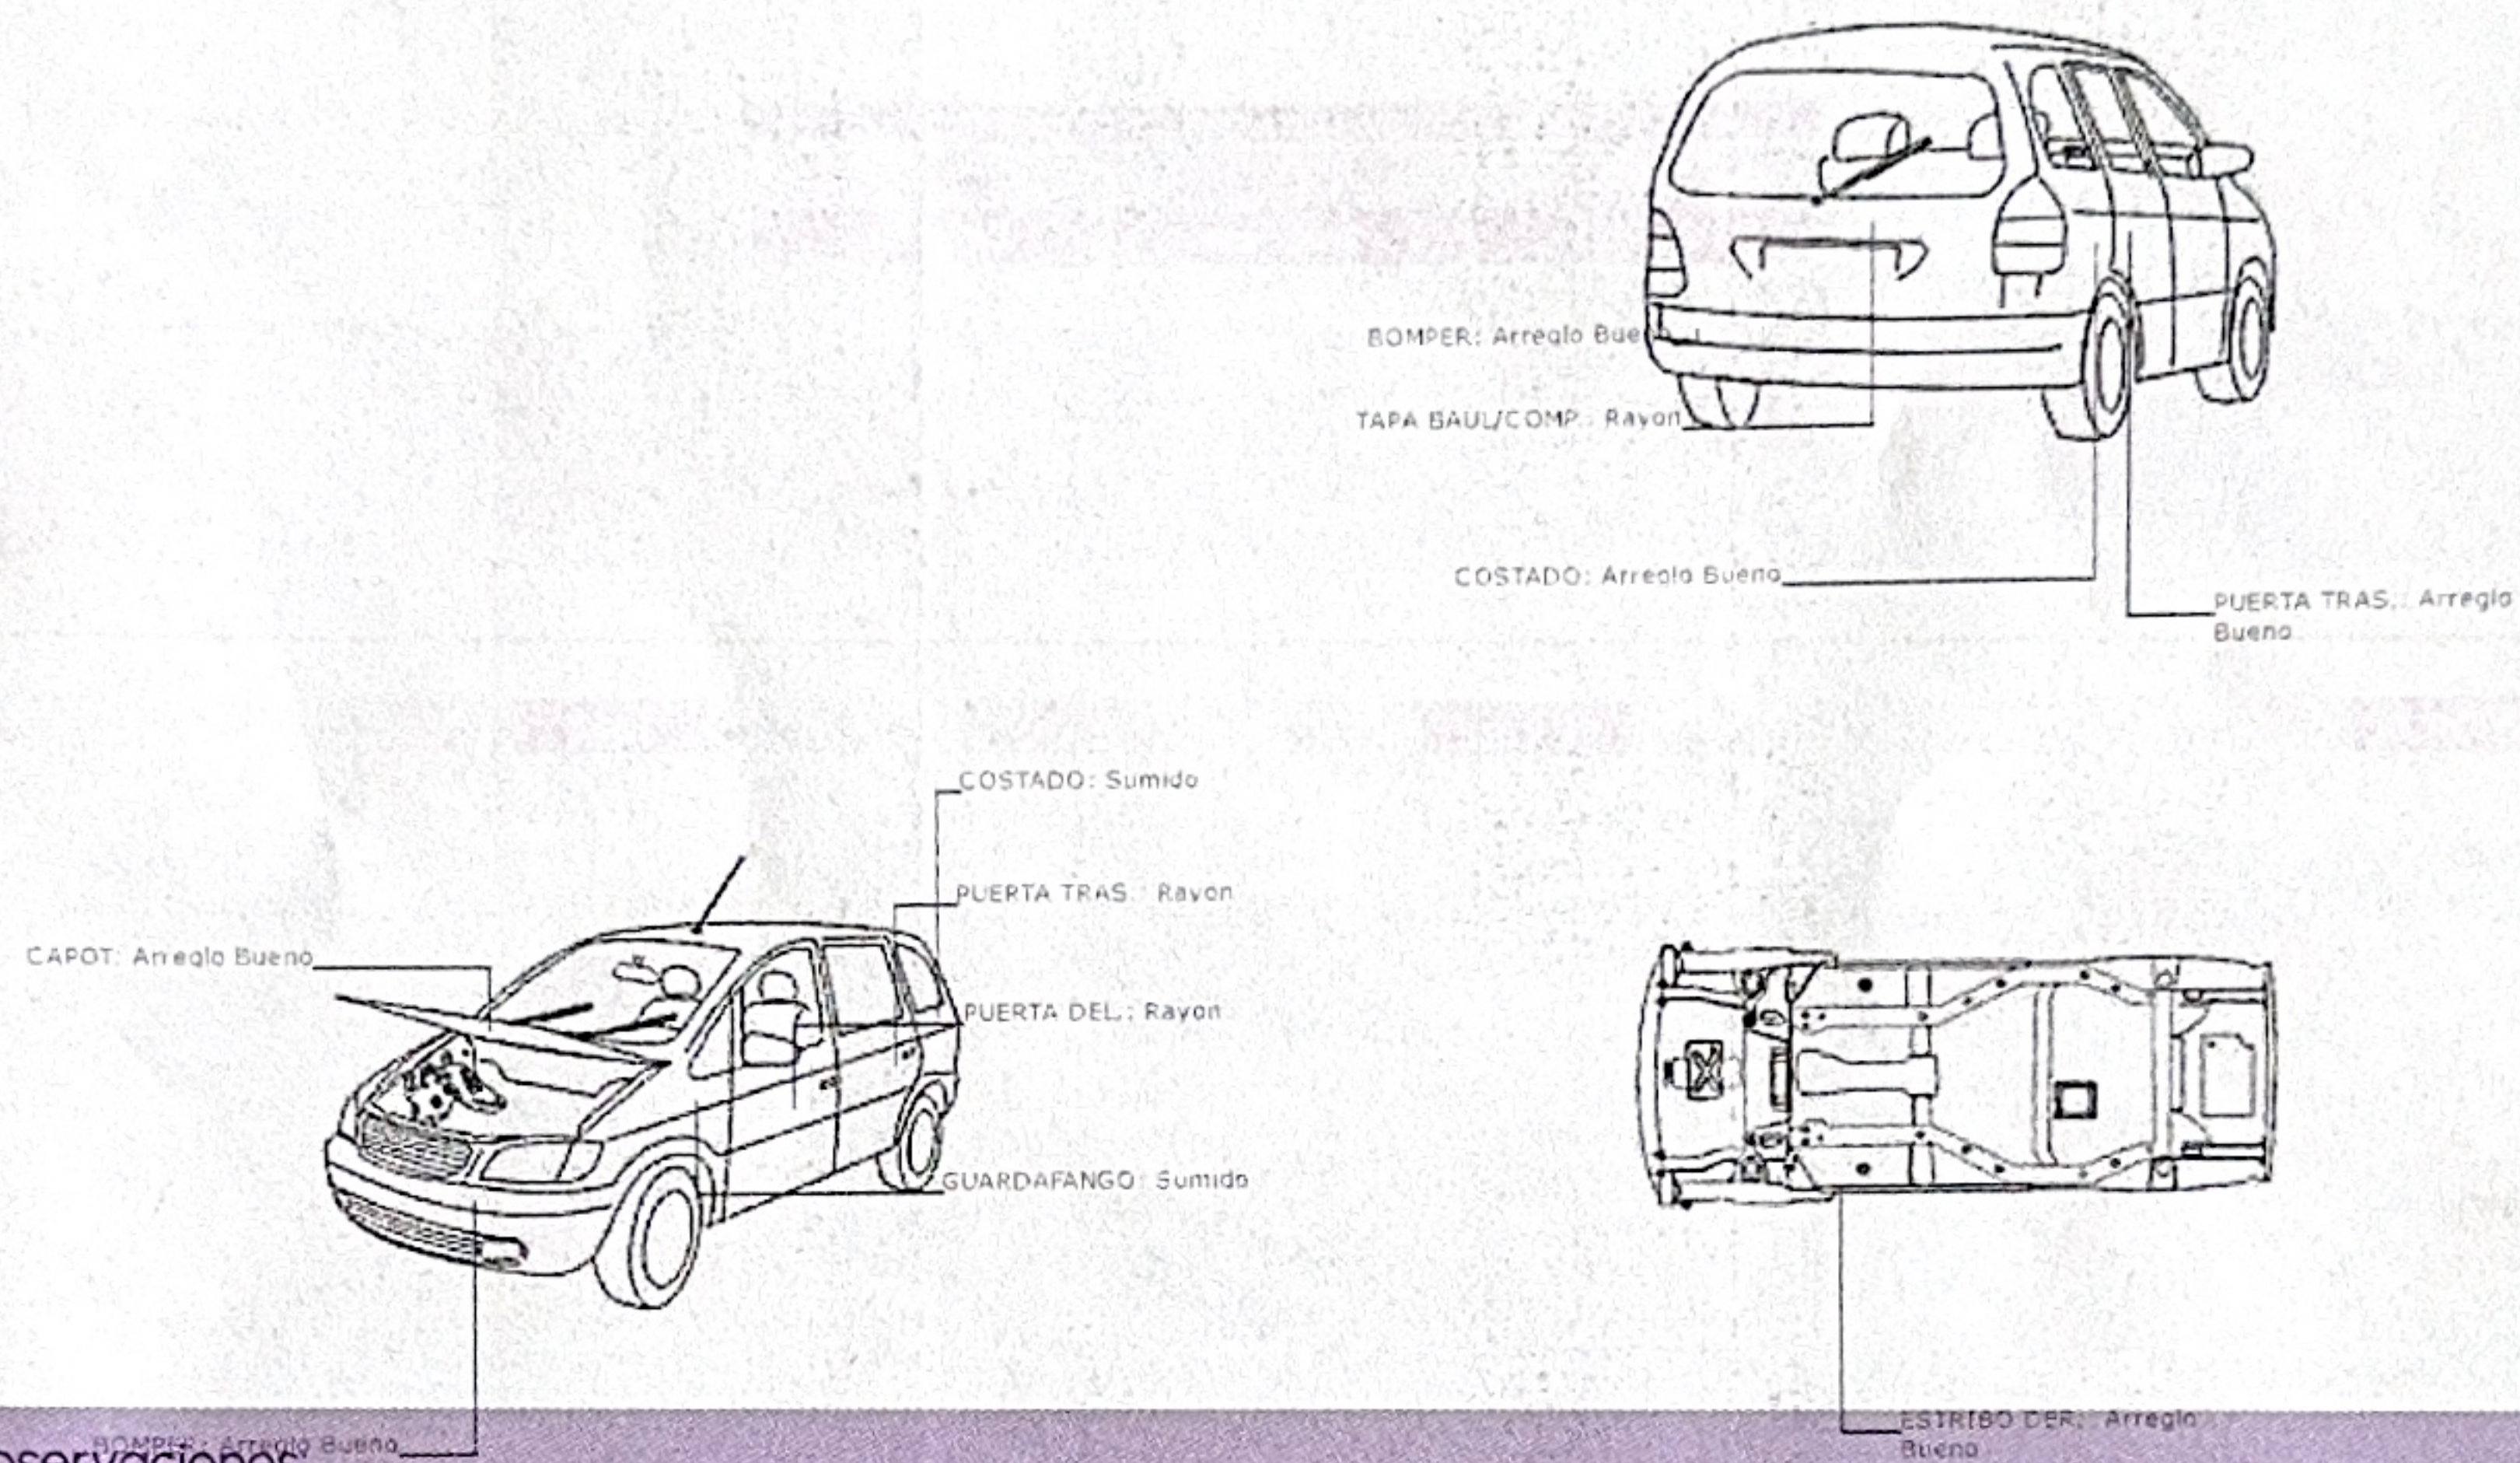
ASEGURABILIDAD SUJETA A POLITICAS DE COMPAÑIAS. VEHICULO PRESENTA RAYONES Y SUMIDOS EN SU LATONERIA, APLICACION DE PINTURA EN PIEZAS SEÑALADAS CON ARREGLOS, SE SUGIERE REALIZAR MANTENIMIENTO PREVENTIVO A CAUCHOS, BUJES, COMPONENTES DE SUSPENSION Y FRENOS, PRESENTA PROTECTORES INFERIORES QUE DIFICULTA SU INSPECCION VISUAL, ESTRIBO DERECHO PARCIALMENTE REMOVIDO, DE ACUERDO A NUESTRO ANALISIS REALIZADO NO SE HALLARON INCONSISTENCIAS EN NUESTRAS BASES DE DATOS, SE SUGIERE SOLICITAR EL CERTIFICADO DE TRADICION PARA DESCARTAR, MULTAS, EMBARGOS Y OTROS, PARA EFECTOS DE ASEGURABILIDAD Y/O COMERCIALIZACION SE SUGIERE CONFIRMAR DOCUMENTOS E HISTORIAL COMPLETO ANTE ENTIDADES DE CONTROL CORRESPONDIENTES
