Fecha | 03/03/2026

AVALÚO BASIC SEDAN 4 PUERTAS

KRX279

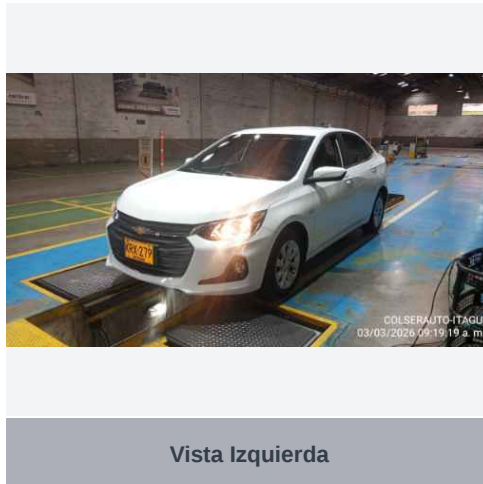
Pieza: Llanta delantera izquierda
Defecto: Profundidad de labrado

Observacion: 10% - Próximo a Sustituir

Pieza: Llanta trasera izquierda
Defecto: Profundidad de labrado

Observacion: 50% - Desgaste Normal

Pieza: Puerta trasera
Defecto: Impurezas
Observacion: Mejorar acabado de intervención

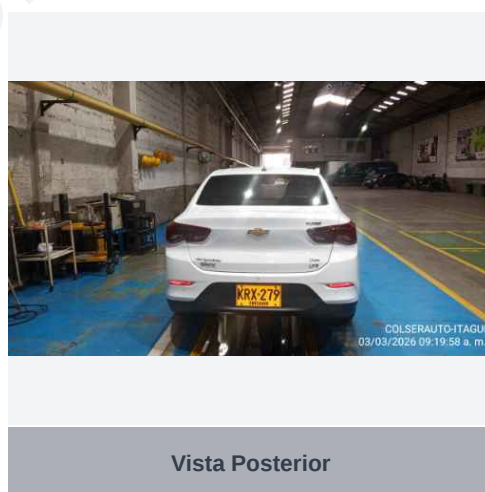
Pieza: Bómpfer
Defecto: Impurezas
Observacion: Mejorar acabado de intervención

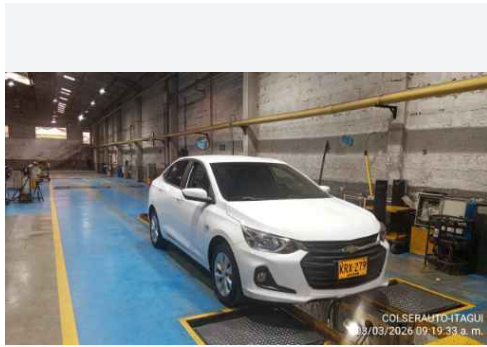
Vista Derecha

Pieza: Costado
Defecto: Impurezas
Observacion: Mejorar acabado de intervención

Pieza: Puerta trasera
Defecto: Impurezas
Observacion: Mejorar acabado de intervención

Pieza: Llanta trasera derecha
Defecto: Profundidad de labrado
Observacion: 70% - Desgaste Normal

Pieza: Llanta delantera derecha
Defecto: Profundidad de labrado
Observacion: 10% - Próximo a Sustituir

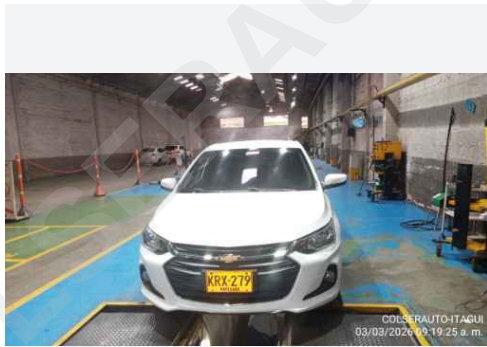
Vista Frontal

Pieza: Capot
Defecto: Impurezas
Observacion: Mejorar acabado de intervención

Pieza: Bomper delantero
Defecto: Impurezas
Observacion: Mejorar acabado de intervención

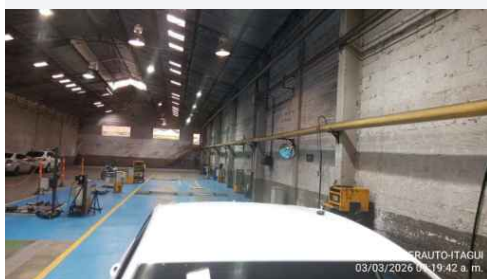
Vista Superior

Dentro de los parámetros normales ✓

Excelente!, la revisión de los componentes de la vista Superior nos indica que no hay ningún defecto en esta parte de tu vehículo.

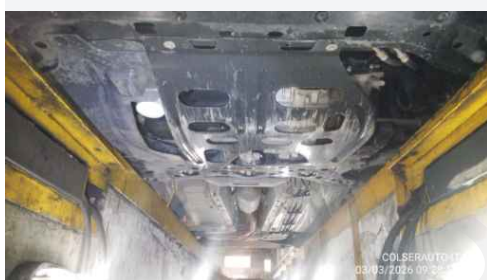
Vista Inferior

Dentro de los parámetros normales ✓

Excelente!, la revisión de los componentes de la vista Inferior nos indica que no hay ningún defecto en esta parte de tu vehículo.

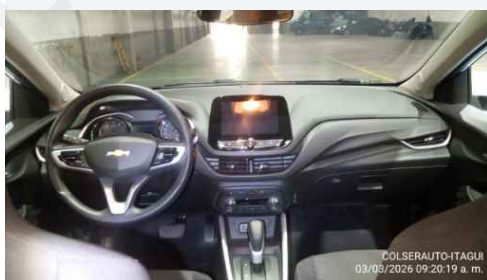
Vista Interior

Dentro de los parámetros normales ✓

Excelente!, la revisión de los componentes de la vista Interior nos indica que no hay ningún defecto en esta parte de tu vehículo.
