Informe de peritaje completo autos

DSY790

Fecha	Sede	Servicio
2026-06-11	AUTOS SURA MALL RIO 10	PERITAJE COMPLETO AUTOS

Marca:	BMW
Línea:	330i F30 LCI SPORTLINE - TP 2000CC T CT
Modelo:	2017
Clase de vehículo:	AUTOMOVIL
Código fasecolda:	00801404
Cilindraje:	1998
Tipo de combustible:	GASOLINA
Accesorios:	
Vencimiento RTM:	2026-06-19
Vencimiento	2026-07-21
Valor asegurado:	98,600,000

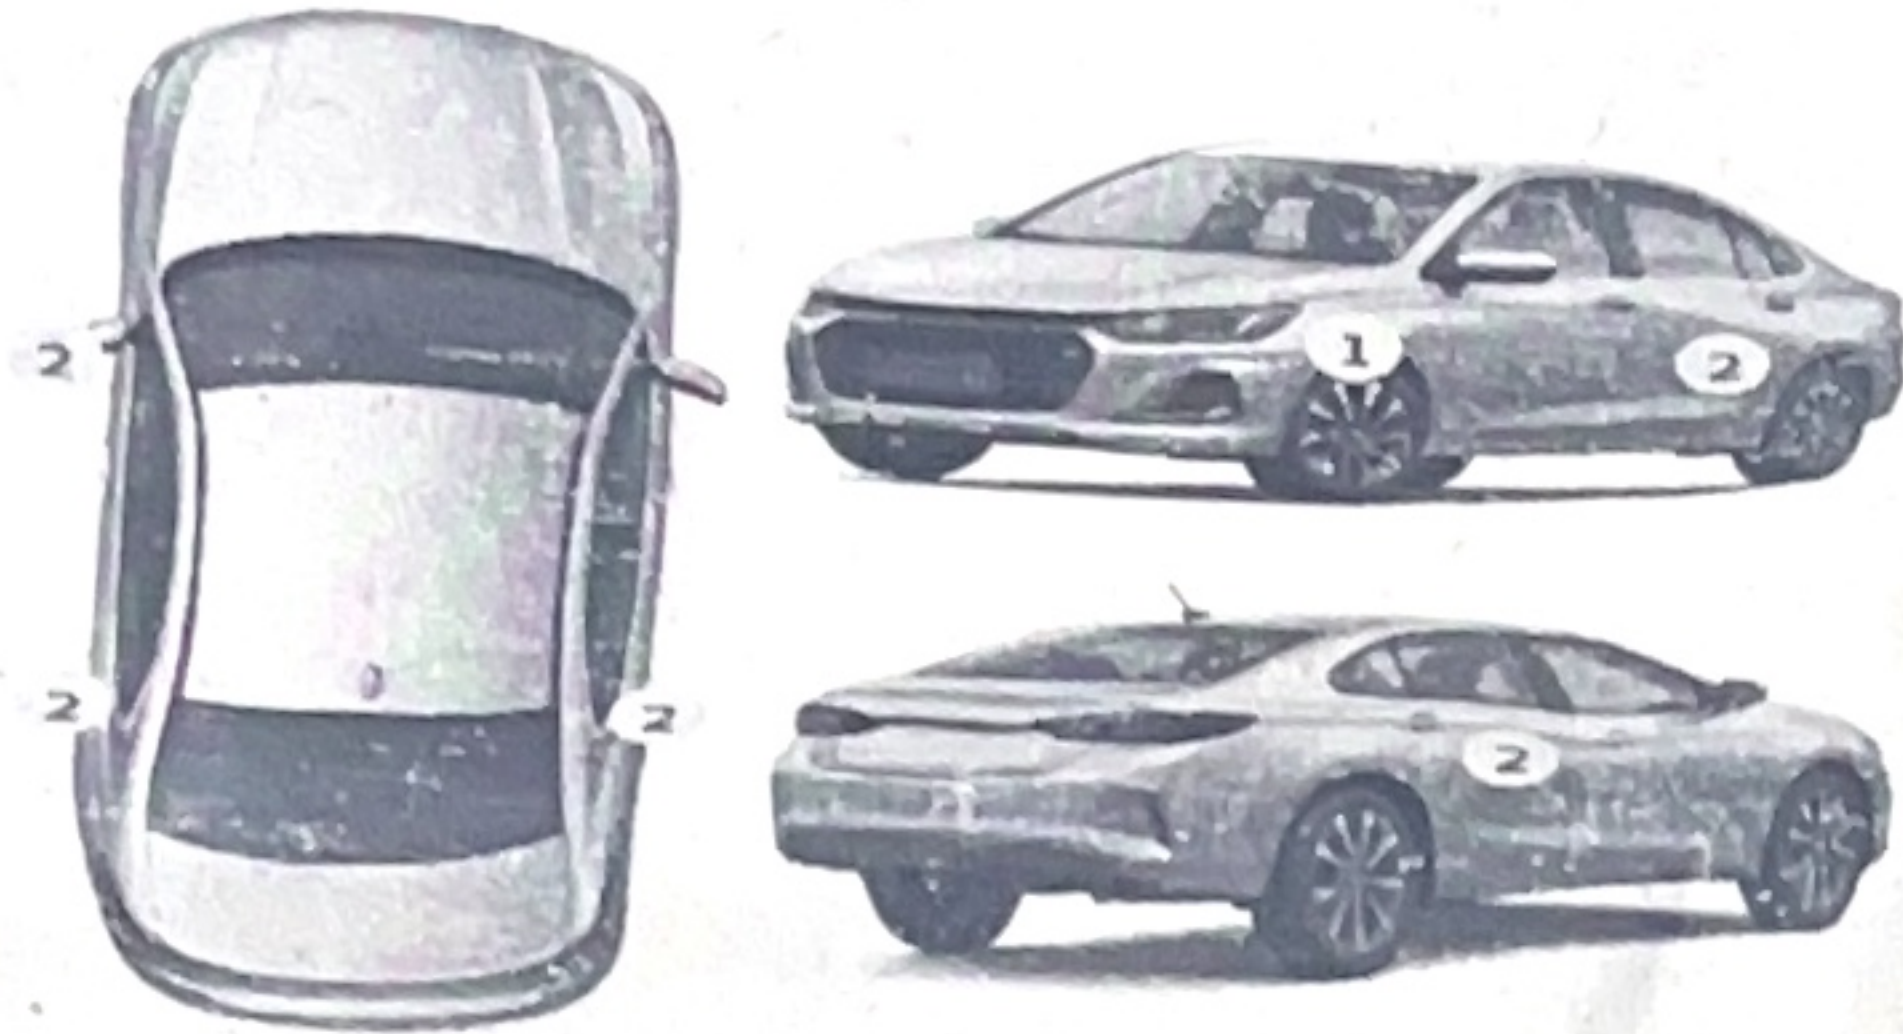
Se inspecciona vehículo muy sucio en su totalidad no se garantiza estado de carrocería por completo. Bumper delantero no presenta biceles plásticos superior de exploradoras.

Costado izquierdo:	SUMIDO - RAYADO
Estribo izquierdo:	BUENO
Retrovisor izquierdo:	RAYADO
Paral central izquierdo:	BUENO
Puerta trasera izquierda:	SUMIDO - RAYADO
Vidrio costado izquierdo:	BUENO
Puerta delantera izquierda:	SUMIDO - RAYADO LEVE
Vidrio puerta trasera izquierda:	BUENO
Guardafango delantero izquierdo:	REPINTADO - DESCUADRADO
Vidrio puerta delantera izquierda:	BUENO
Direccional de retrovisor izquierdo:	BUENO

Costado derecho:	RAYADO
Estribo derecho:	BUENO
Retrovisor derecho:	BUENO
Paral central derecho:	BUENO
Puerta trasera derecha:	SUMIDO - RAYADO
Vidrio costado derecho:	BUENO
Puerta delantera derecha:	SUMIDO
Vidrio puerta trasera derecha:	BUENO
Guardafango delantero derecho:	BUENO
Vidrio puerta delantera derecha:	BUENO
Direccional de retrovisor derecho:	BUENO

Capó:	REPINTADO
Antena:	TIENE
Capota:	BUENO
Boceles:	BUENO
Persiana:	BUENO
Exploradoras:	BUENO
Farola derecha:	BUENO
Portaequipajes:	NO TIENE
Farola izquierda:	BUENO
Faldón parallamas:	BUENO
Paragolpes delantero:	MAL REPINTADO - RAYADO FUERTE - OBSERVACIONES
Panorámico delantero:	BUENO
Análisis morfológico:	
Paral panorámico derecho:	BUENO
Paral panorámico izquierdo:	BUENO

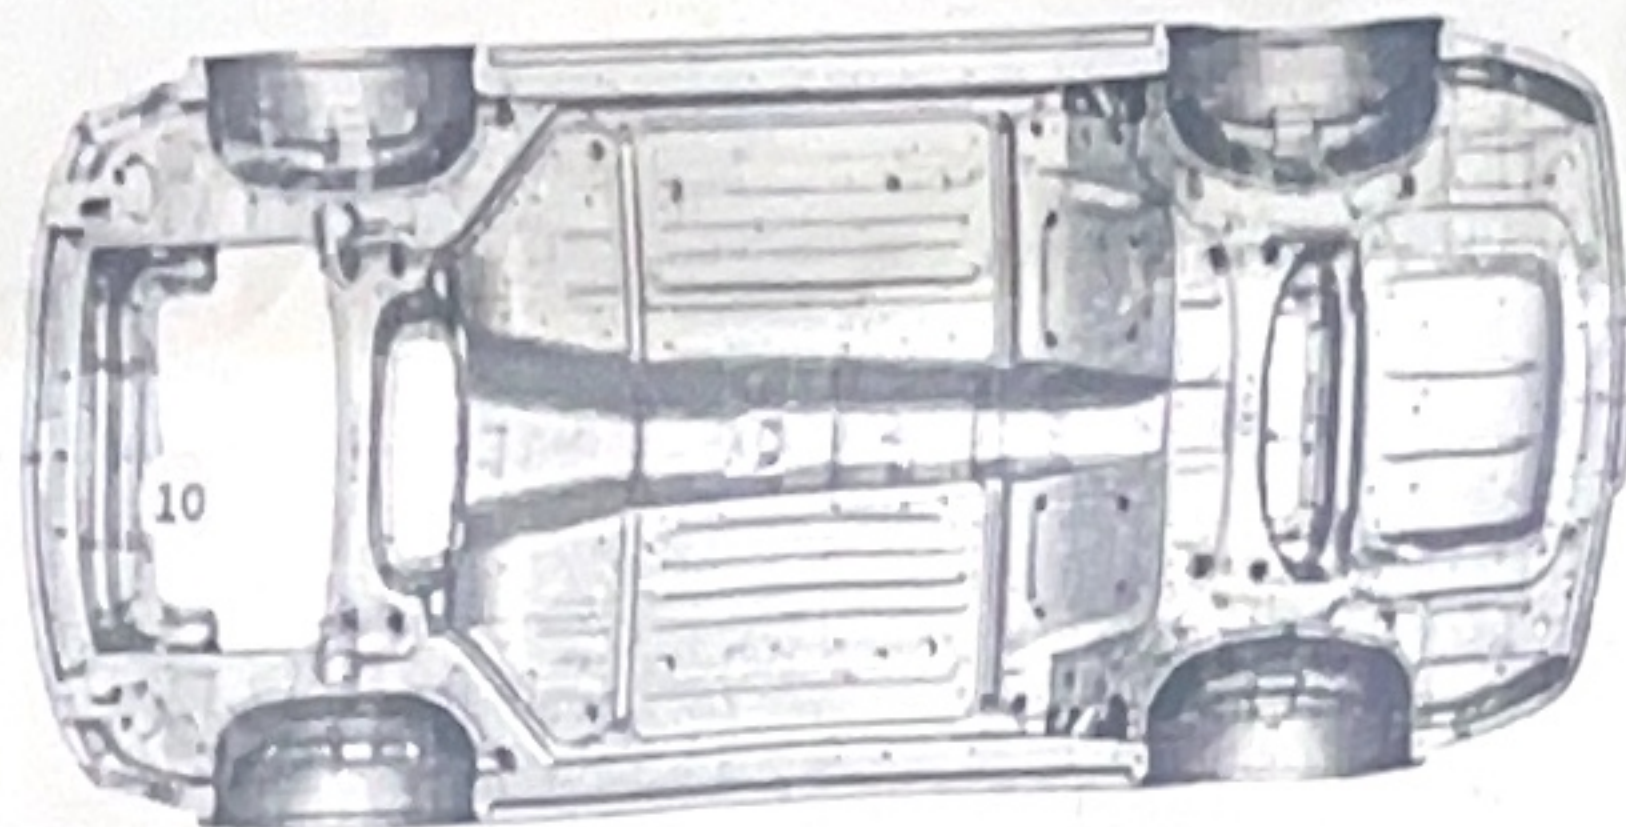
**Chasis**

Presenta protector inferior, no se verifica fugas

Estribo derecho:	BUENO
Estribo izquierdo:	BUENO
Pisos carrocería:	GOLPE LEVE
Protector inferior:	MALO

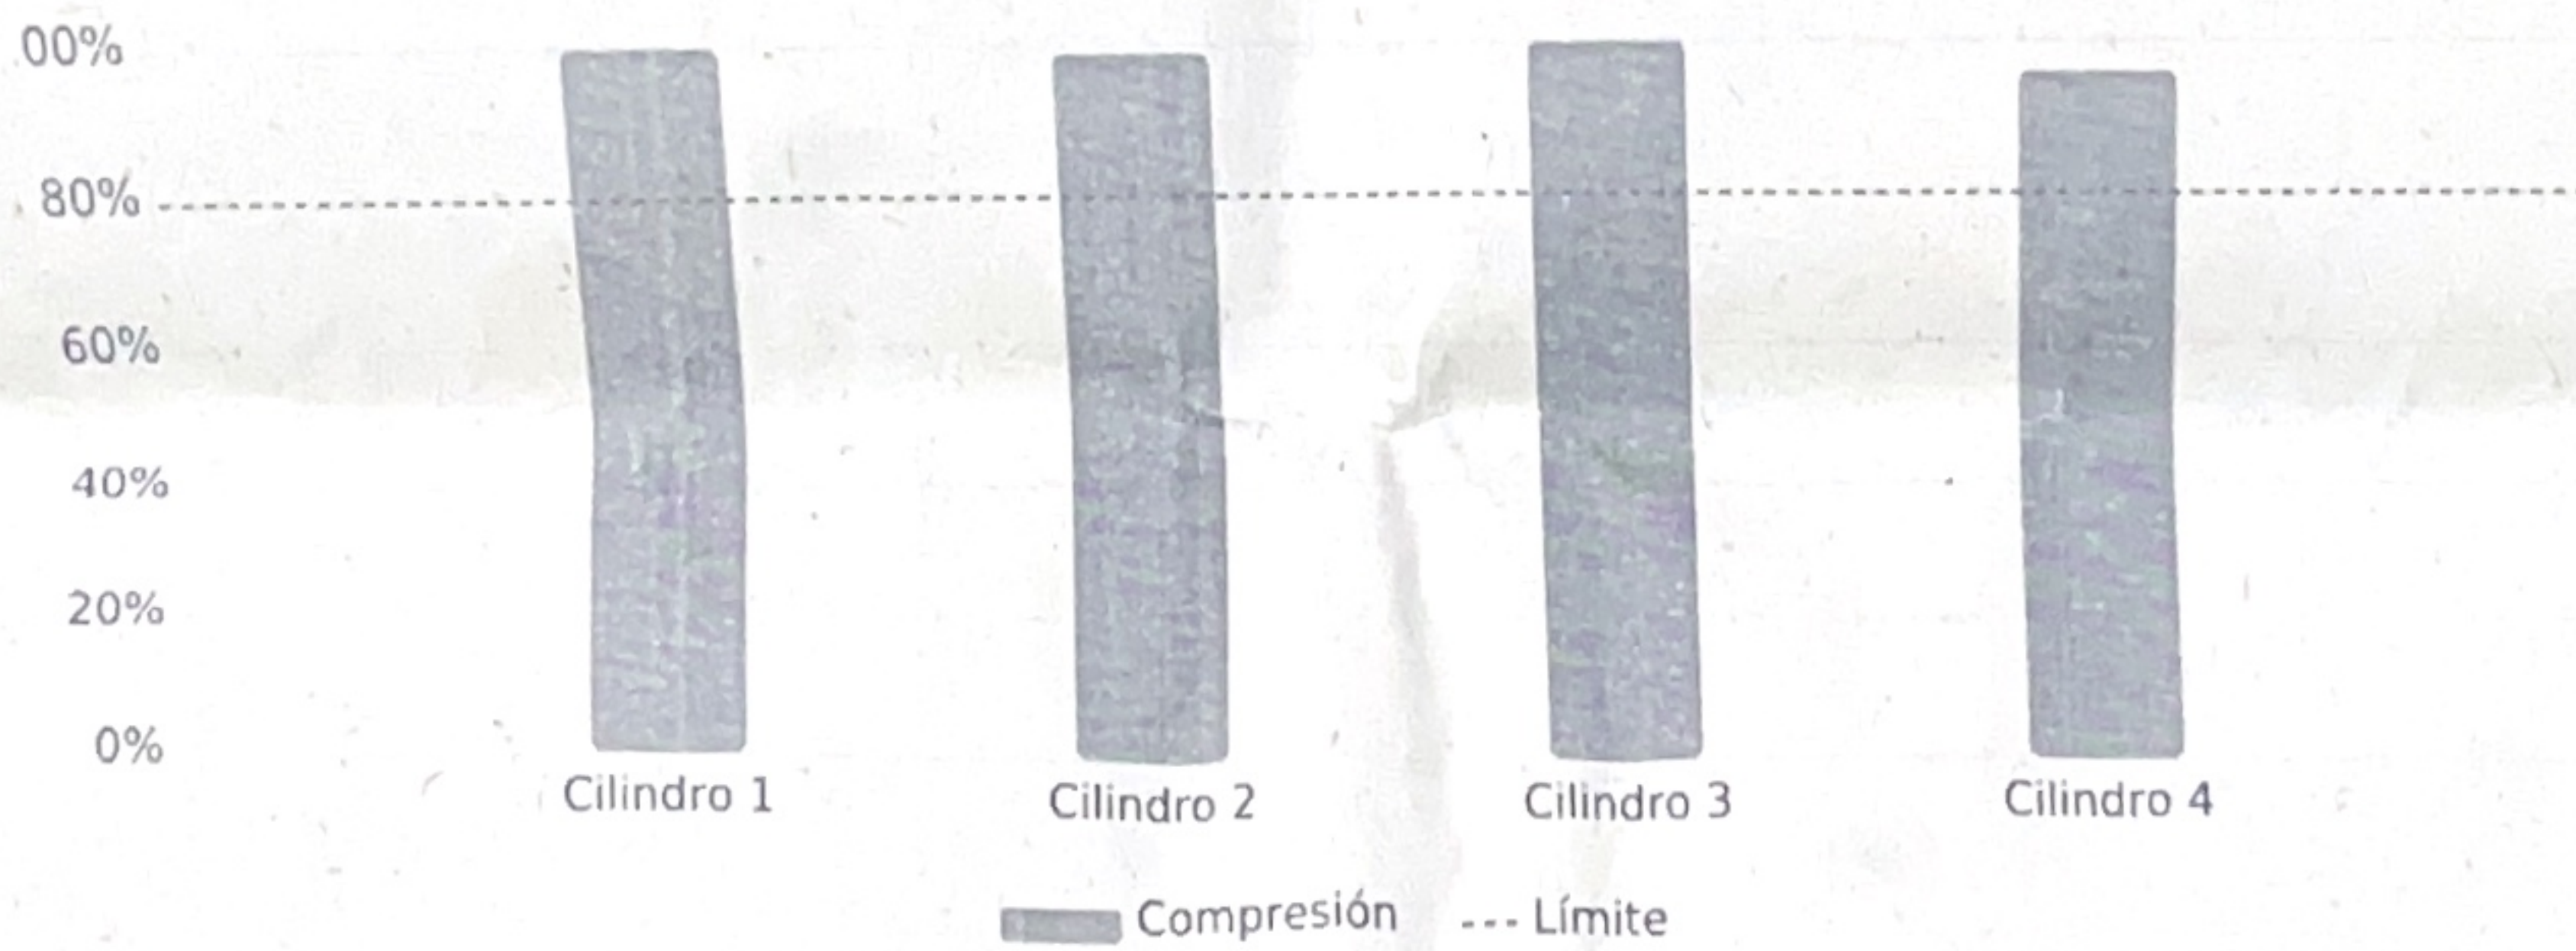
Porcentaje de compresión de cilindros

Cilindro1	Cilindro2	Cilindro3	Cilindro4
Porcentaje de fuga	100%	99%	100%	96%

DENTRO DE PARÁMETROS

Motor no presenta pérdidas de presión considerables que puedan afectar su funcionamiento.
