PLACA	SERVICIO	CENTRO DE SERVICIO	FECHA	SECUENCIA
JSQ994	ACOMPANAMIENTO COMERCIAL OBSEQUIO	AUTOS SURA MEDELLIN	28-OCT-2025	133558674

### INFORMACIÓN GENERAL

CLIENTE <b>MATILE MERCEDES PADILLA FLOREZ</b>		C.C./NIT <b>C21690240</b>	TELÉFONO		
DIRECCIÓN		E-MAIL			
MARCA <b>CHEVROLET EQUINOX [3] PREMIER</b>		MODELO <b>2020</b>	COLOR <b>GRIS</b>		
SERVICIO <b>PARTICULAR</b>		MATRICULADO <b>MATILDE MERCEDES PADILLA FLOREZ</b>		VALOR AUTOSURA <b>92400000</b>	
CÓD. FASECOLDA <b>01608059</b>	MANIFIESTO NÚMERO <b>482020000457450</b>		FECHA <b>2020/11/10</b>	AVALUO PROPIETARIO <b>230000</b>	VALOR ACCESORIOS <b>92400000</b>
VENCE SOAT	FECHA REV. TEC-MEC.	FECHA REV. MECÁNICA	TIPO TRANSPORTE <b>-PARTICULAR-</b>		NÚMERO MOTOR <b>LYXRLS636922</b>
NÚMERO CHASIS <b>3GNAX9EV6LS636922</b>		NÚMERO SERIAL <b>3GNAX9EV6LS636922</b>		ALARMA

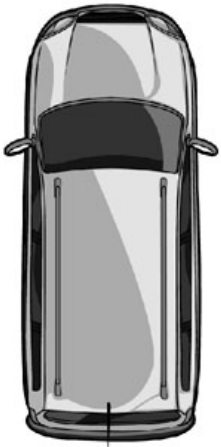
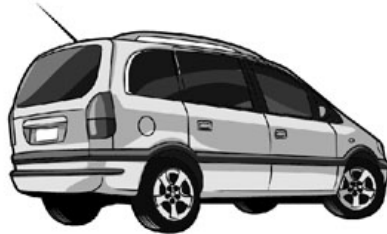
**CARROCERIA SW****CARROCERIA SW**

ESPEJOS ELECTRICOS	BUENO	RADIO	ENCIENDE	SEGUROS ELECTRICOS	TIENE
TABLERO	BUENO	TAPIZADO PISO	TIENE	TAPIZADO PUERTAS DELANTERAS	BUENO
TAPIZADO PUERTAS TRASERAS	BUENO	TAPIZADO TECHO	BUENO	VIDRIOS ELÉCTRICOS	TIENE
DIRECCION HIDRAULICA	NO TIENE	LLANTA REPUESTO	TIENE	MARCACION DE SEGURIDAD	NO TIENE
RESISTENCIA DESEMPAÑANTE	TIENE	SEGUNDA LLAVE	NO TIENE	ESTRIBO DERECHO	BIEN REPARADO POR REMOCIÓN
GUARDAFANGO DELANTERO DERECHO	SUMIDO	GUARDAFANGO DELANTERO DERECHO	RAYADO	COSTADO DERECHO	REMOVIDO
COSTADO DERECHO	CUARTEADO	COSTADO DERECHO	BIEN REPARADO POR REMOCIÓN	PARAL CENTRAL DERECHO	SUMIDO
PARAL CENTRAL DERECHO	REPINTADO PARCIAL	PARAL CENTRAL DERECHO	RAYADO	PUERTA DELANTERA DERECHA	RAYADO
PUERTA TRASERA DERECHA	RAYADO	PUERTA TRASERA DERECHA	REPINTADO	PUERTA TRASERA DERECHA	REMOVIDO
VIDRIO PUERTA DEL DER	BUENO	VIDRIO COMPUERTA	BUENO	VIDRIO PUERTA TRAS DER	BUENO
VIDRIO COSTADO DERECHO	BUENO	ESTRIBO IZQUIERDO	SUMIDO	GUARDAFANGO DELANTERO IZQUIERDO	RAYADO

GUARDAFANGO DELANTERO IZQUIERDO	SUMIDO	COSTADO IZQUIERDO	PINTURA MANCHADA	COSTADO IZQUIERDO	RAYADO
COSTADO IZQUIERDO	SUMIDO	PARAL CENTRAL IZQUIERDO	BUENO	PUERTA DELANTERA IZQUIERDA	SUMIDO
PUERTA DELANTERA IZQUIERDA	RAYADO	PUERTA TRASERA IZQUIERDA	RAYADO	PUERTA TRASERA IZQUIERDA	PINTURA MANCHADA
PUERTA TRASERA IZQUIERDA	SUMIDO	VIDRIO PUERTA DEL IZQ	BUENO	VIDRIO PUERTA TRASERA IZQUIERDO	BUENO

VIDRIO COSTADO IZQUIERDO	BUENO	PARAGOLPES DELANTERO	DESCUADRE	PARAGOLPES DELANTERO	RAYADO
PARAGOLPES DELANTERO	MAL REPINTADO	CAPÓ	PINTURA MANCHADA	CAPOTA	PINTURA MANCHADA
ESTRUCTURA FAROLA DERECHA	BUENO	ESTRUCTURA FAROLA IZQUIERDA	BUENO	PANORAMICO DELANTERO	PICADO
PARAL PANORAMICO DERECHO	MAL REPINTADO	PARAL PANORAMICO IZQUIERDO	BUENO	PERSIANA	BUENO
ROMPENIEBLAS	REGULAR	PANEL PARALLAMAS	BUENO	BABERO	BUENO
PARAGOLPES TRASERO	CUARTEADO	PARAGOLPES TRASERO	REPINTADO	PARAGOLPES TRASERO	RAYADO
COMPUERTA	REMOVIDO	COMPUERTA	REPINTADO	COMPUERTA	SUMIDO
ESPOILER TRASERO	TIENE	STOP DERECHO	BUENO	STOP IZQUIERDO	BUENO

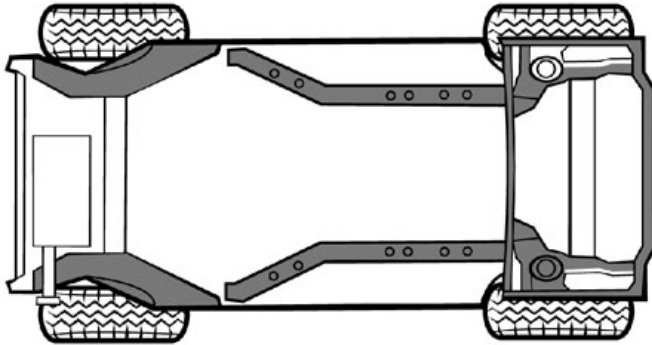
*INFERIOR SW*

DETALLE	ESTADO	DETALLE	ESTADO	DETALLE	ESTADO
ESTRIBO DERECHO	BUENO	ESTRIBO IZQUIERDO	BUENO	PISOS CARROCERIA	GOLPE LEVE
BASE CAJA DIRECCIÓN	BUENO	BASE TIJERA DERECHA	BUENO	BASE TIJERA IZQUIERDA	BUENO
TRAVIESA INFERIOR	BUENO	MARCO FRONTAL	BUENO	CARTER	BUENO
CUNA MOTOR	BUENO	DESFASE DIAGONALES CHASIS	NO TIENE	DESFASE DIAGONALES BASES TIJERA	NO TIENE
GUARDAPOLVO METALICO DERECHO	BUENO	GUARDAPOLVO METALICO IZQUIERDO	BUENO	GUARDAPOLVO PLASTICO DERECHO	BUENO
GUARDAPOLVO PLASTICO IZQUIERDO	BUENO	PUNTA DELANTERA DERECHA	BUENO	PUNTA DELANTERA IZQUIERDA	BUENO
TIJERA DELANTERA DERECHA	BUENO	TIJERA DELANTERA IZQUIERDA	BUENO	PANEL PARALLAMAS	BUENO
TORRE DELANTERA DERECHA	BUENO	TORRE DELANTERA IZQUIERDA	BUENO	DESFASE DIAGONALES A TRAVIESA INF	NO TIENE
EXTENSIÓN PUNTA DELANTERA DERECHA	BUENO	EXTENSIÓN PUNTA DELANTERA IZQUIERDA	BUENO	PANEL TRASERO	BUENO
PISO BAUL	BUENO	PUNTA TRASERA DERECHA	BUENO	PUNTA TRASERA IZQUIERDA	BUENO

TANQUE GASOLINA	BUENO	TIJERA TRASERA DERECHA	BUENO	TIJERA TRASERA IZQUIERDA	BUENO
