Nº 8014

<b>GTP833</b>		FECHA	12/06/2026
		MODELO	2020
CLIENTE	PARTICULAR	COLOR	GRIS
MARCA	TOYOTA HILUX	KM	99.666
CLASE - TIPO -cc	DOBLE CABINA 2.8	TRANSM	TRIPTONICA
COMBUSTIBLE	DIESEL	SERVICIO	PARTICULAR
MATRICULADO	MANIZALES	SISTEMA GNV	NO
		PASO X PISTA	NO

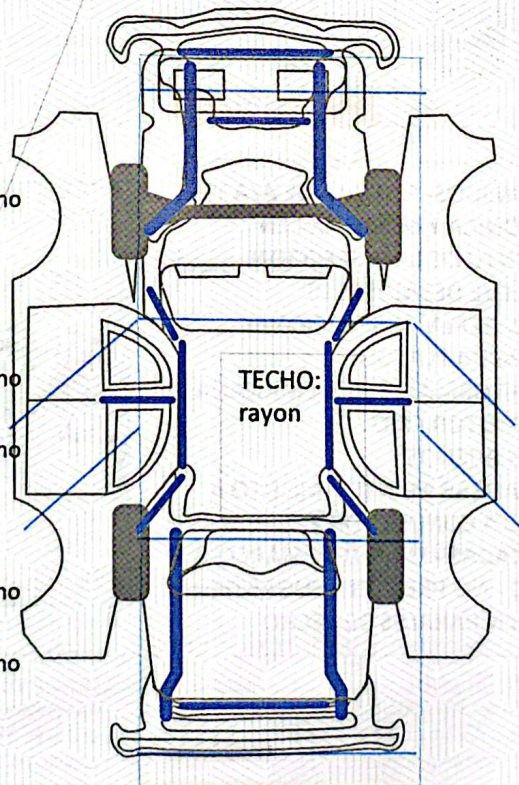
BOMPER DELANT Arreglo Bueno  
rayon

PARAL PARABRISAS Arreglo Bueno

GUARADABARROS Arreglo Bueno

PUENTE MOTOR Sumido

PUERTA DELANTERA Arreglo Bueno

PUERTA TRASERA Arreglo Bueno

PUERTA TRASERA Arreglo Regular

ZOCALO IZQUIERDO rayon

NAVE IZQUIERDA Arreglo Bueno

NAVE DERECHA Arreglo Regular

PARAL TRASERO Arreglo Bueno

TAPA PLATON Arreglo Regular

BOMPER TRASERO Sumido  
rayon
