Informe de peritaje básico

DOR373

Fecha	Sede	Servicio
2026-05-21	AUTOS SURA MALL RIO 10	PERITAJE BÁSICO

Marca:	FORD
Línea:	F150 [13] LARIAT - TP 3500CC 4X4
Modelo:	2017
Clase de vehículo:	CAMPEROS Y PICK UP
Código fasecolda:	03021073
Cilindraje:	3496
Tipo de combustible:	GASOLINA
Accesorios:	
Vencimiento RTM:	2026-07-10
Vencimiento	2027-05-13
Valor asegurado:	142,800,000

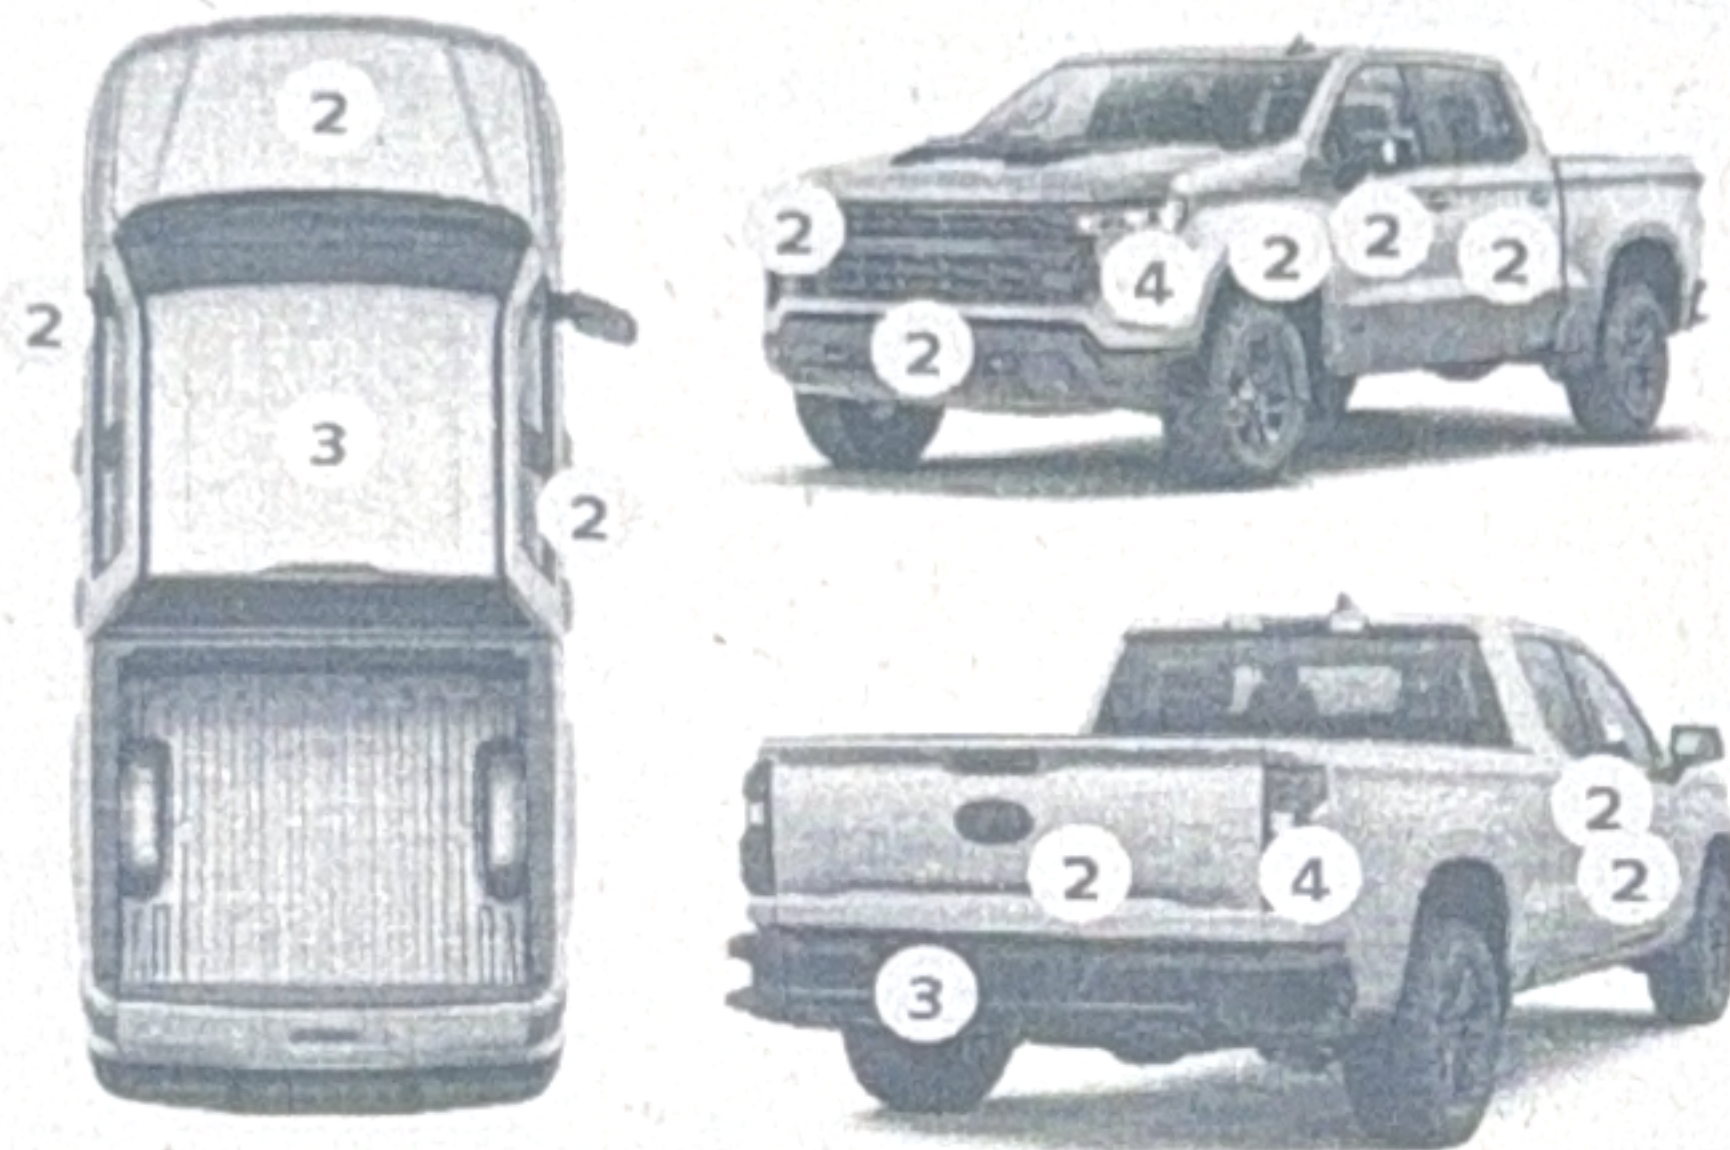
Costado izquierdo:	REPINTADO PARCIAL - MAL REPINTADO
Estribo izquierdo:	BUENO
Retrovisor izquierdo:	RAYADO
Paral central izquierdo:	BUENO
Puerta trasera izquierda:	RAYADO
Vidrio costado izquierdo:	NO TIENE
Puerta delantera izquierda:	RAYADO FUERTE - SUMIDO
Vidrio puerta trasera izquierda:	BUENO
Guardafango delantero izquierdo:	MAL REPINTADO - RAYADO
Vidrio puerta delantera izquierda:	BUENO
Direccional de retrovisor izquierdo:	BUENO

Costado derecho:	GOLPE LEVE - RAYADO FUERTE - REPINTADO
Estribo derecho:	SUMIDO
Retrovisor derecho:	RAYADO
Paral central derecho:	BUENO
Puerta trasera derecha:	RAYADO - REPINTADO PARCIAL - MAL REPINTADO
Vidrio costado derecho:	NO TIENE
Puerta delantera derecha:	REPINTADO PARCIAL - MAL REPINTADO - GOLPE LEVE
Vidrio puerta trasera derecha:	BUENO
Guardafango delantero derecho:	BUENO
Vidrio puerta delantera derecha:	BUENO
Direccional de retrovisor derecho:	BUENO

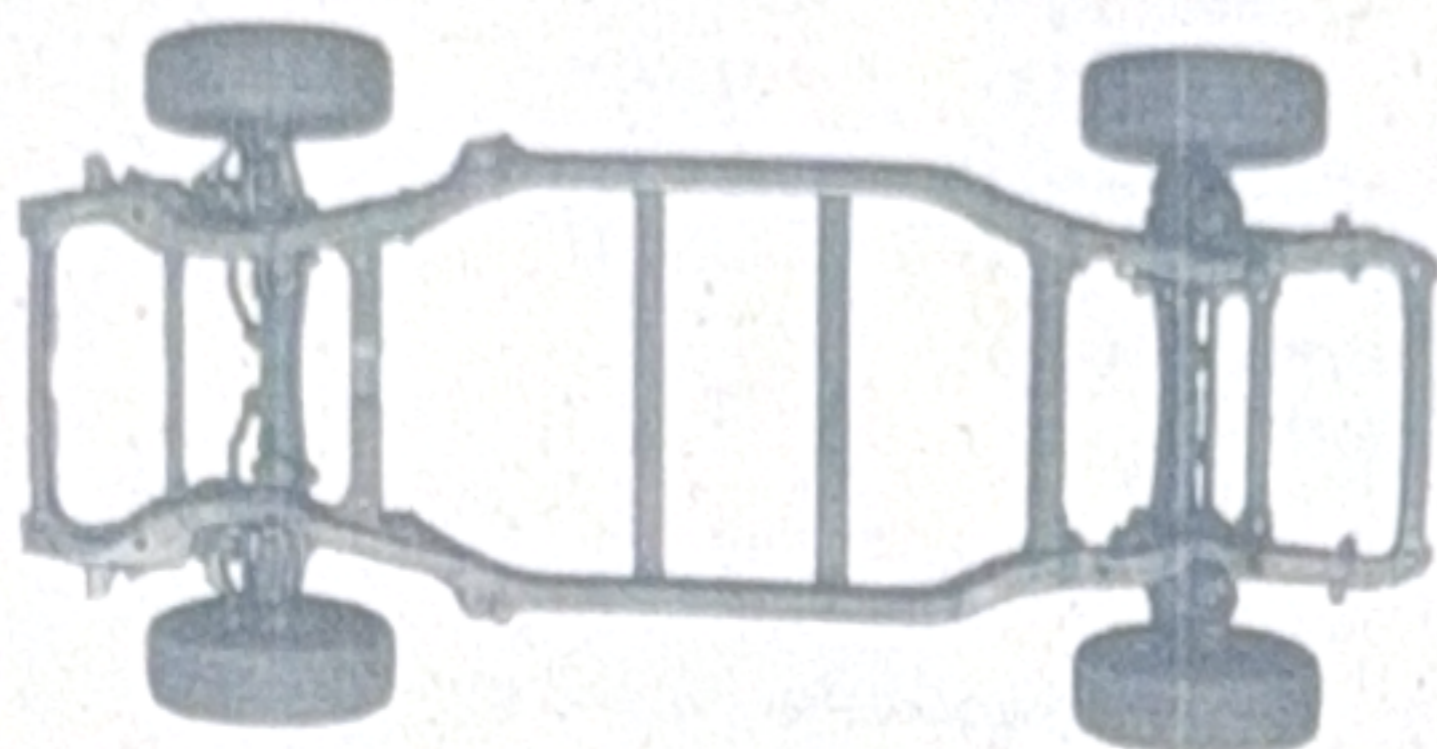
Chasis

Carter:	BUENO
Cuna motor:	BUENO
Marco frontal:	BUENO
Larguero derecho:	BUENO
Traviesa inferior:	BUENO
Base tijera derecha:	GOLPE LEVE
Faldón parallamas:	BUENO
Larguero izquierdo:	BUENO
Base caja dirección:	BUENO
Base tijera izquierda:	GOLPE LEVE
Torre delantera derecha:	BUENO
Tijera delantera derecha:	BUENO
Desfase diagonales chasis:	BUENO
Torre delantera izquierda:	BUENO
Tijera delantera izquierda:	BUENO
Guardapolvo metálico derecho:	BUENO
Guardapolvo metálico izquierdo:	BUENO
Desfase diagonales a bases de tijera:	BUENO
Extensión punta delantera derecha:	BUENO
Extensión punta delantera izquierda:	BUENO
Desfase diagonales a traviesa inferior:	BUENO

Mofle:	BUENO
Piso baúl:	BUENO
Fugas de aceite:	MOTOR
Troque trasero:	BUENO
Faldón trasero:	BUENO
Tanque combustible:	BUENO
Tijera trasera derecha:	BUENO
Análisis morfológico:	
Tijera trasera izquierda:	BUENO
Soporte de muelle trasero derecho:	BUENO
Soporte de muelle trasero izquierdo:	BUENO
