**Informe Registro de Novedades**
**Datos de solicitud de ingreso**

<b>Placa:</b>	JSX829
<b>Marca:</b>	MAZDA
<b>Línea:</b>	CX9 [2]
<b>Clase:</b>	CAMIONETA PASAJ.
<b>Tipo Carrocería:</b>	MONOVOL
<b>Color:</b>	PLATA
<b>Cilindraje (cc):</b>	2488
<b>Tipo Combustible:</b>	GASOLINA

## PRUEBA DE RUTA

## PERITAJE COMERCIAL

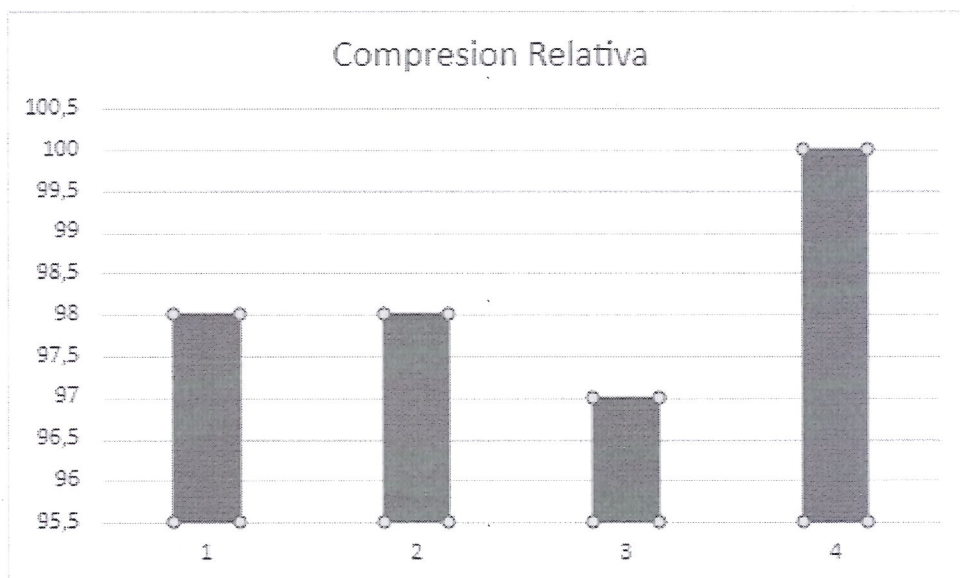
Batería/arrancador/compresión

Motor con valores de compresión relativa de 98 – 98 – 97 - 100 en Amperios, la diferencia de estos es inferior del 20%, registrando valor de diferencia entre el de mayor valor y menor valor de 4 Amperios equivalente al 9%; esto me indica que el motor se encuentra en parámetros normales de funcionamiento
