FECHA: 27/02/2026	PLACA:	HSL211
ATENDIDO PARA: Compañía de Seguros		
No.INSPECCION: 3282953871	ROMBO: 3	
CENTRO DE INSPECCION: SATELITE POPAYAN		
ASEGURABLE: SI

INFORME TÉCNICO

**CONCEPTO TÉCNICO
DE SISTEMAS DE IDENTIFICACIÓN**

PRUEBA DE MOTOR DIESEL - BLOWBY

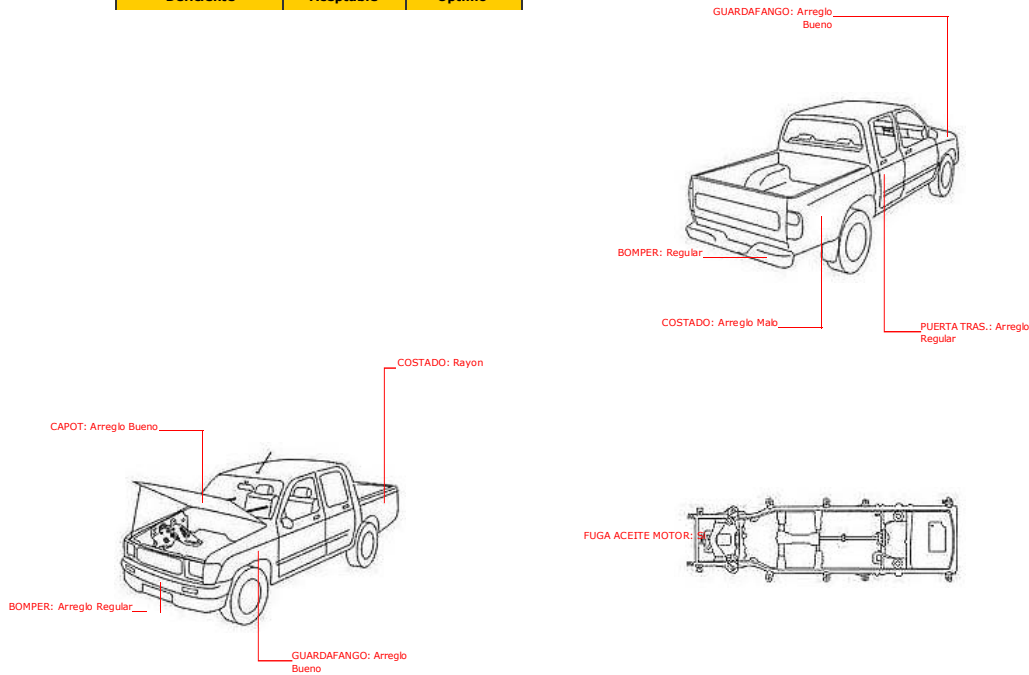
ESTADO GENERAL

Observaciones: VH CON 120.829 KM PRESENTA REPARACIONES Y RAYONES EN LÁMINA Y PINTURA EN ÁREAS SEÑALADAS, COSTADO DERECHO CON EXCESO DE APLICACIÓN DE MATERIAL DE RELLENO, FUGA DE ACEITE VÁLVULA EGR DE MOTOR, TAPIZADO ASIENTO CONDUCTOR ROTO, EMBELLECEDOR BÓMPER TRASERO DESGASTE ANORMAL DE LLANTAS, DE ACUERDO A NUESTRO ANÁLISIS REALIZADO NO SE HALLARON INCONSISTENCIAS EN NUESTRAS BASES DE DATOS, SISTEMAS DE IDENTIFICACIÓN ORIGINALES A LA FECHA DE LA INSPECCIÓN, PINTURA P DESCARTAR, MULTAS, EMBARGOS Y OTROS, PARA EFECTOS DE ASEGURABILIDAD Y/O COMERCIALIZACION SE SUGIERE CONFIRMAR DOCUMENTOS E HISTORIAL COMPLETO ANTE ENTIDADES DE CONTROL CORRESPONDIENTES,
