# Informe de inspección

| PLACA | NPM249 | MARCA | TOYOTA | MODELO | 2024 | COLOR | BLANCO | INSPECCIÓN | 241491 |

CAMIONETA PASAJ. COROLLA CROSS SE-G HYBRID TP 1800CC 7AB 4  
OBSERVACIONES REVISIÓN ACTUAL

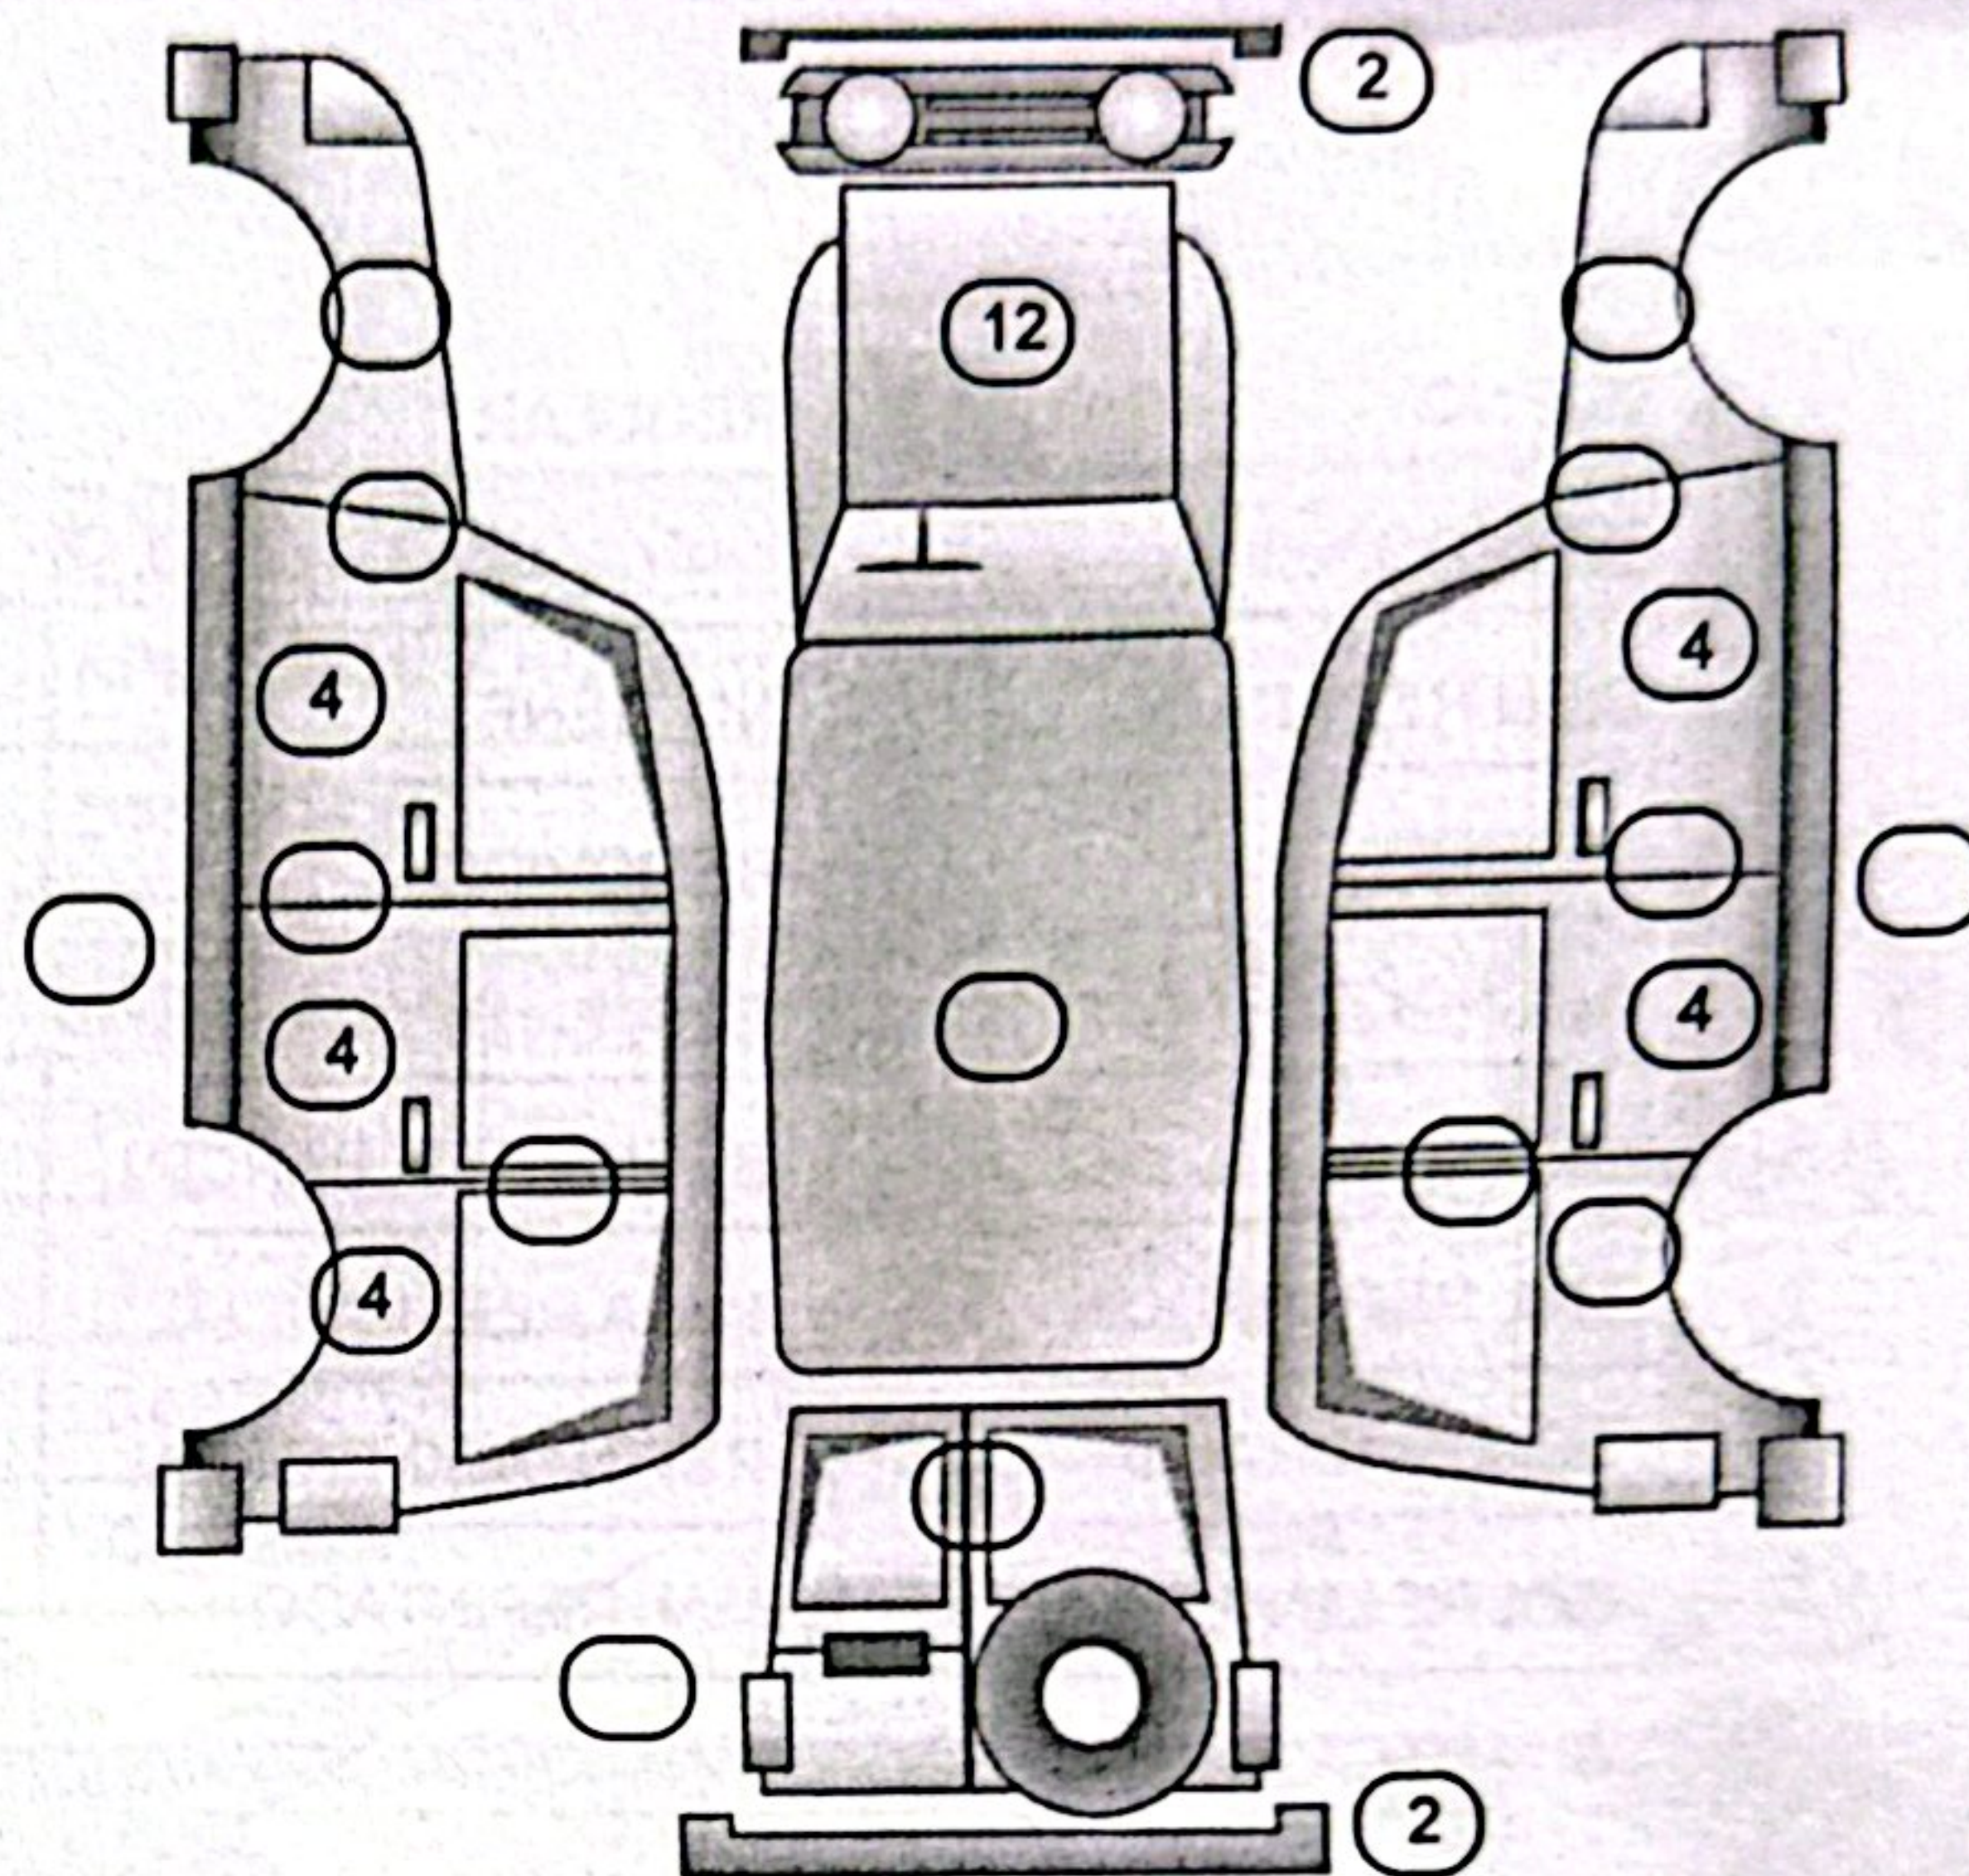
| Carrocería | | | | Acc.exteriores | | Acc.interiores | |
|---|---|---|---|---|---|---|---|
| PUERTA DEL IZQ | SUMIDO | CAPOT | BUENO REPINT | STOP ADICIONALES | BUENO | TABLERO | BUENO |
| PUERTA TRAS DER | SUMIDO | COMPUERTA | BUENO | CARPA | N/TIENE | RELOJ | BUENO |
| STOP DERECHO | BUENO | NAVE TRAS IZQ | SUMIDO | PORTA EQUIPAJES | NO TIENE | PARLANTES | BUENO |
| PUERTA TRAS IZQ | SUMIDO | BOCALL. TRA. IZQ | N/TIENE | LUZ MED IZQ. | BUENO | PINTURA | METALIZADA |
| DIREC HIDRAULIC. | TIENE | BOMPER DELANT. | RAYADO | RETROVISOR IZQ | BUENO | MANIJAS INT. | BUENO |
| FAROLA IZQUI. | BUENO | BOMPER TRASERO | RAYADO | COCUYO DER | BUENO | TAPIZ. PISO | BUENO |
| PUERTA DEL DER | SUMIDO | VID PTA TR IZQ | BUENO | PLUMILLA TRAS. | BUENO | CINT.SEGURIDA | BUENO |

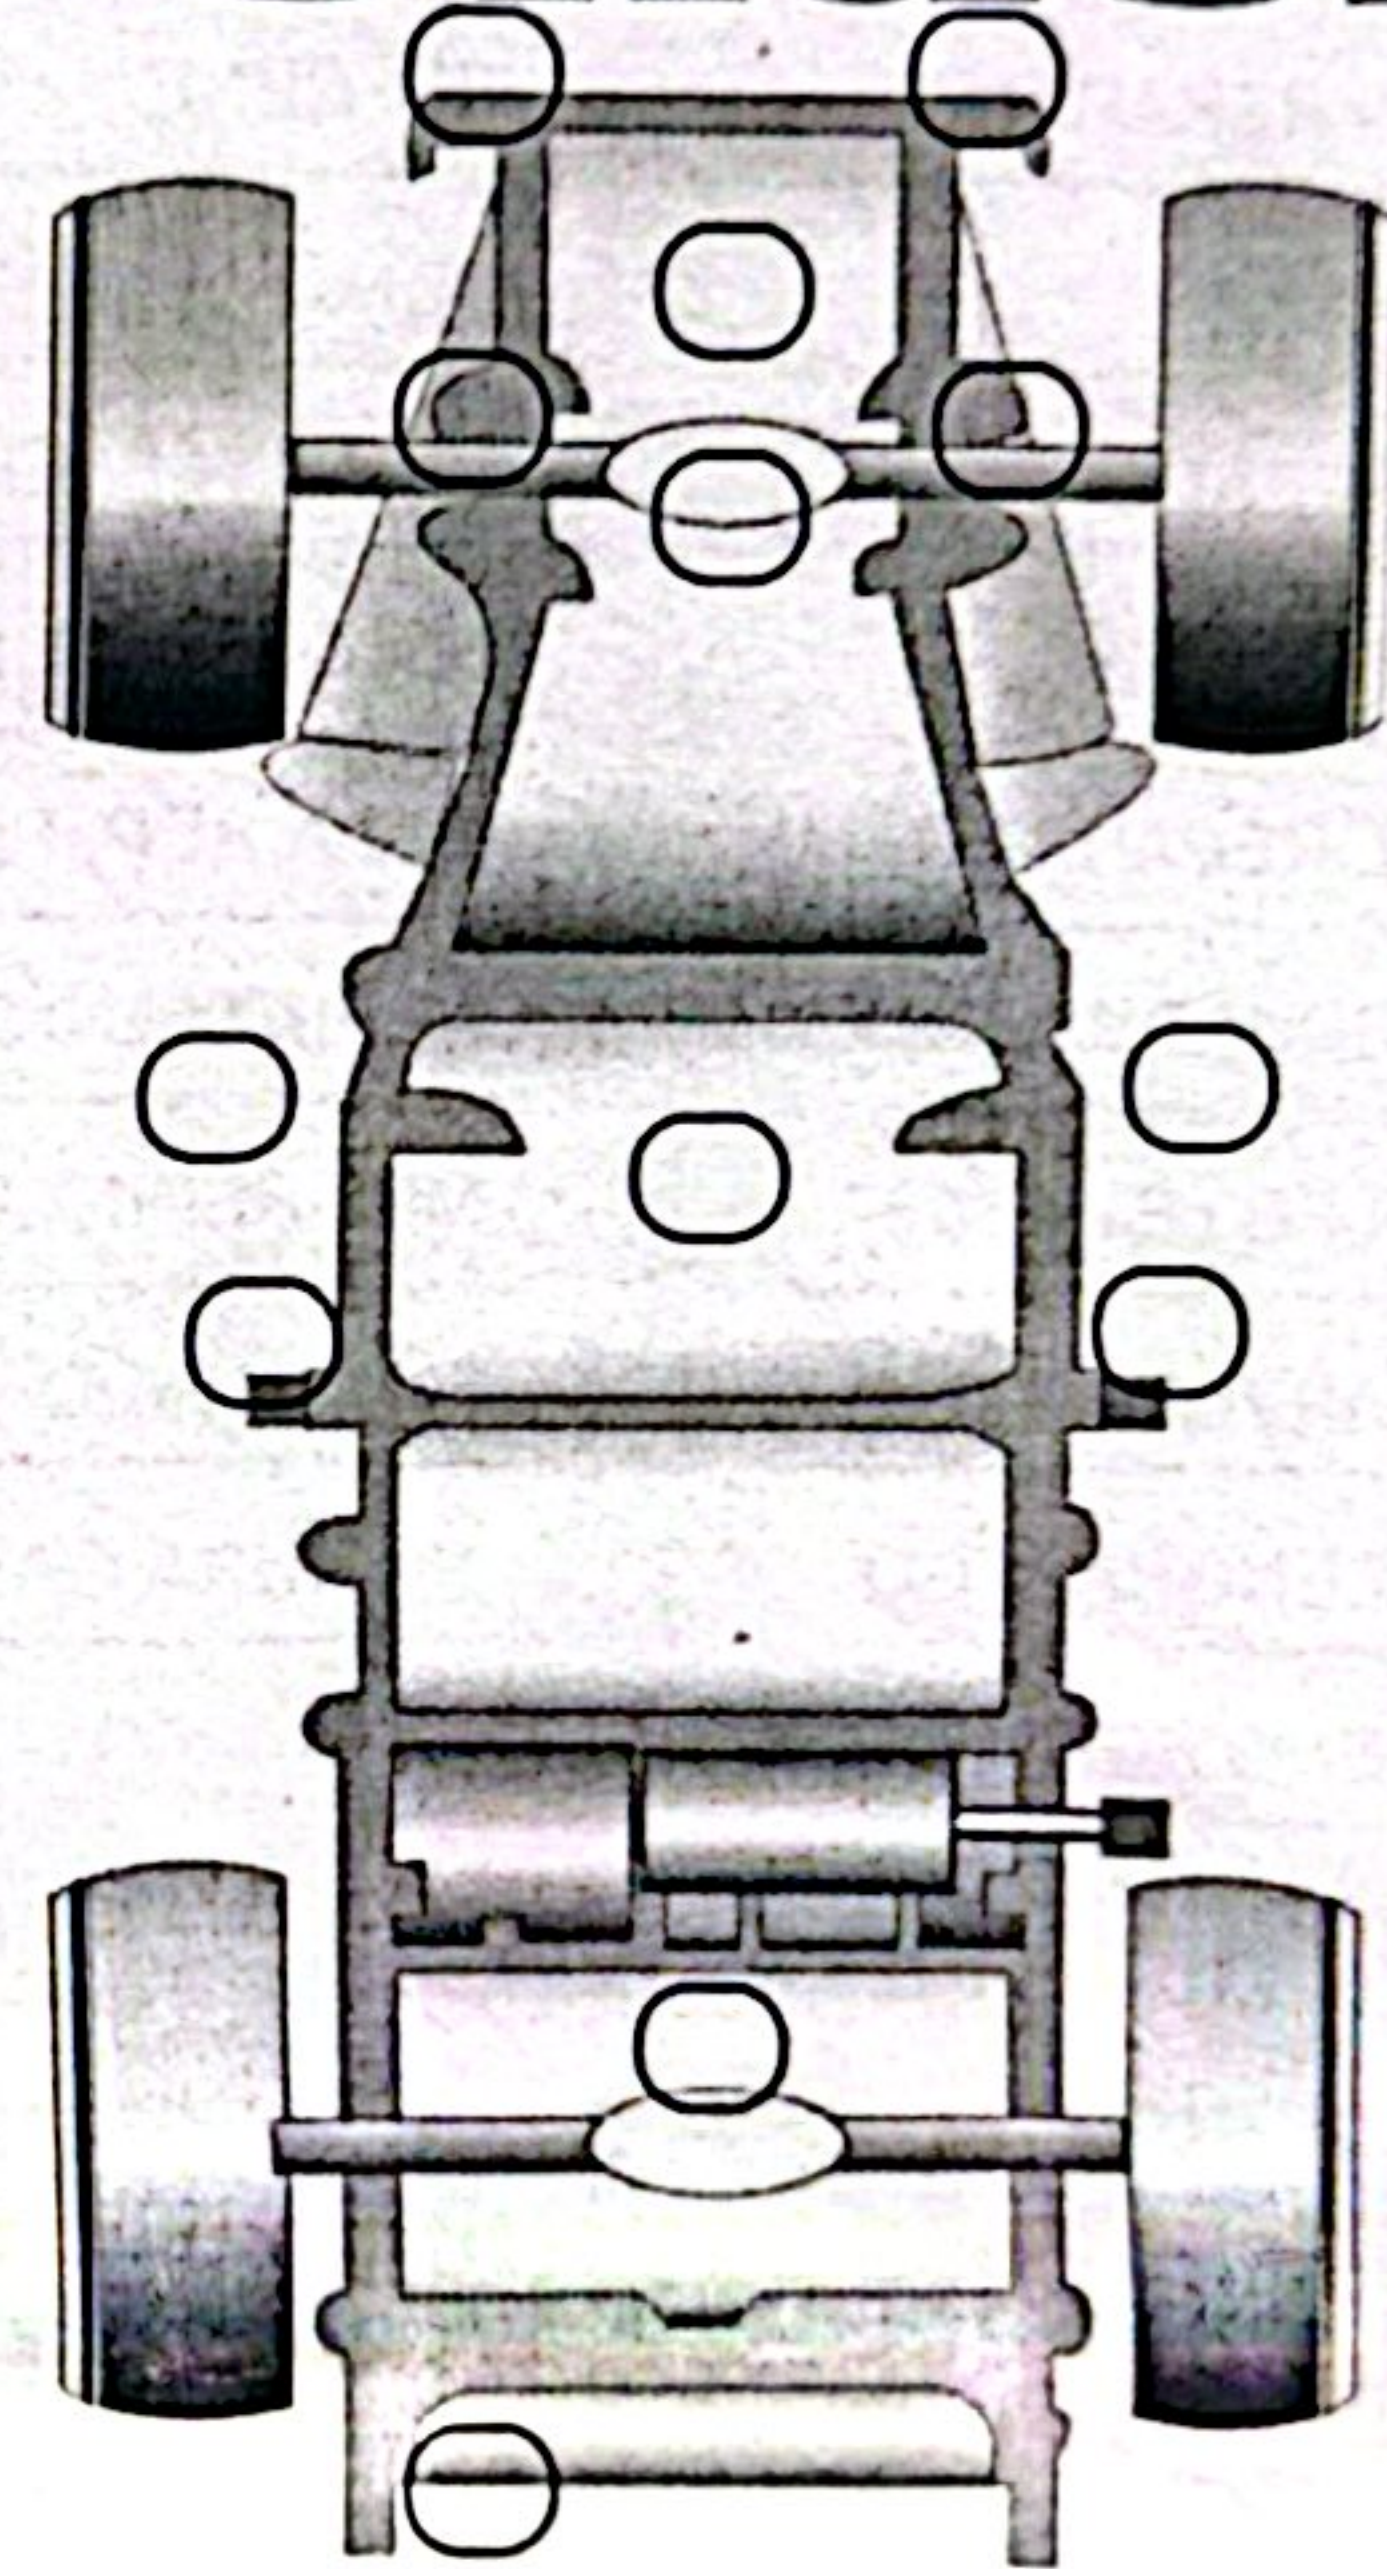
| Detalle | Estado | Detalle | Estado | Detalle | Estado | Detalle | Estado |
|---|---|---|---|---|---|---|---|
| STRIBO IZQ | BUENO | PISOS CARROC | BUENO | PUNTA DEL IZQ | N/TIENE | PUNTA DEL DR | N/TIENE |
| CUNA MOTOR | N/TIENE | STRIBO DER. | BUENO | BIGOTE | BUENO | CALANDRIA | BUENO |
| G/POLVO MT IZQ | BUENO | FUGAS | | FALDON | BUENO | TIJERA DEL DER. | BUENO |
| TORPEDO | BUENO | TIJERA DEL IZQ. | BUENO | CARTER | BUENO | G/POLVO MT DR | BUENO |
| BASE TIJERA DR | BUENO | BASE CAJA DIR. | BUENO | PUNTA TRA. DER | N/TIENE | PUNTA TRA. IZQ | N/TIENE |
| TIJERA TRS IZ | BUENO | TANQUE GASOLI. | BUENO | PISO MALETA. | BUENO | BASE TIJERA IZQ. | BUENO |
| TORRE IZQU. | BUENO | TORRE DERECH. | BUENO | PTA. INF. IZQ. | N/TIENE | TIJERA TRAS DER. | BUENO |
| PTA. INF. DER. | N/TIENE | G POLVO EJE IZQ | BUENO | G. POLVO. EJE DER. | BUENO | DESFASE DIAG. | NO TIENE |
| LARGUERO IZQ. | BUENO | LARGUERO DER. | BUENO | PUENTE MOTOR | BUENO | PUENTE CHASIS | BUENO |
| FUGA MOTOR | NO TIENE | FUGA CAJA | NO TIENE | FUGA CARTER | NO TIENE | FUGA FRENOS | NO TIENE |
