| FECHA: 3/06/2026 | | PLACA: | NIT301 |
| No.INSPECCION: 1042994070 | | ROMBO: 1 | |
| CENTRO DE INSPECCION: CALI - LA FLORA | | | |

| MARCA | HONDA | TIPO PINTURA | Metalizada |

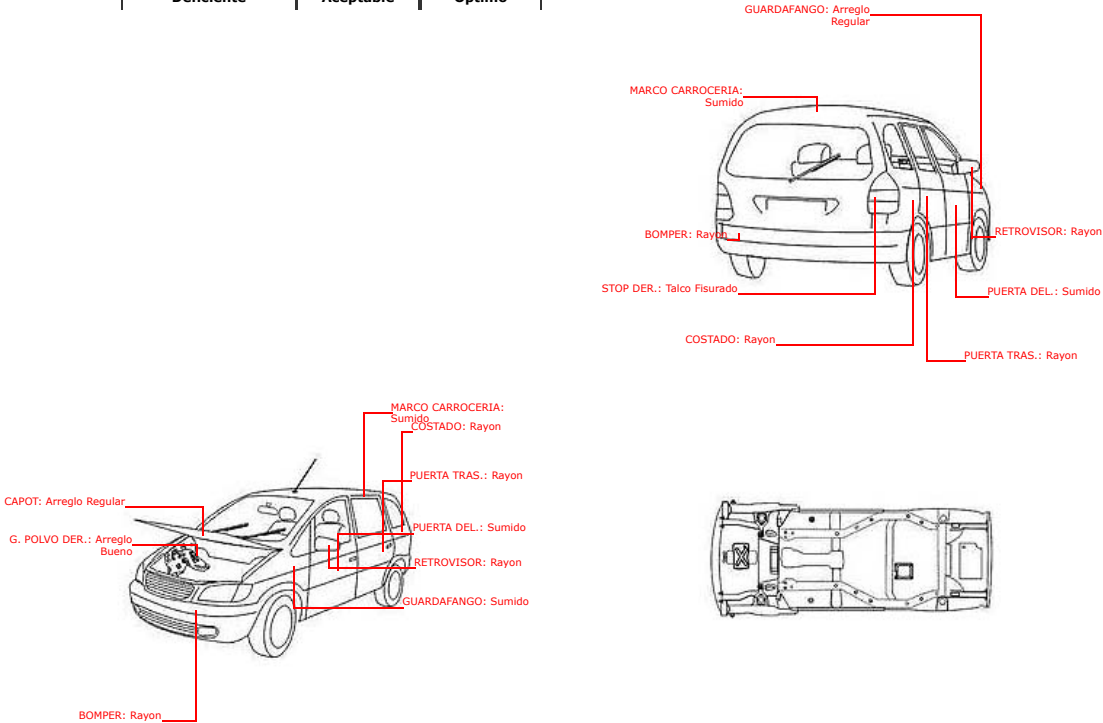
Observaciones: NO.KM..33405 MOTIVO DE RECHAZO (LLANTAS A BAJO% DE VIDA UTIL).VH PRESENTA FOCOS OXIDACION PARTE BAJA, 4 RINES RAYADOS, CONJUNTO FRONTAL REMOVIDO CON PIEZAS PUNTUALES SUSTITUIDAS, LEVES PICADOS PANORAMICO FRONTAL, PUERTAS RH REMOVIDAS, MÚLTIPLES RAYONES Y SUMIDOS, RETOQUE DE PINTURA EN PIEZAS PUNTUALES DE LATONERIA SE SUGIERE MEJORAR ACABADOS, REALIZAR MATT PREVENTIVOS Y CORRECTIVOS A ELEMENTOS DE SUS-DIR-FRE POR KM., , VEHICULO PRESENTA DESGASTE ANORMAL DE LLANTAS, DE ACUERDO A NUESTRO ANÁLISIS REALIZADO NO SE HALLARON INCONSISTENCIAS EN NUESTRAS BASES DE DATOS, SISTEMAS DE IDENTIFICACIÓN ORIGINALES A LA FECHA DE LA INSPECCIÓN, PINTURA PRESENTA IMPUREZAS, PINTURA PRESENTA GOLPES DE PIEDRAS, SEGURIDAD ACTIVA AFECTADA, SE SUGIERE SINCRONIZAR MOTOR, SE SUGIERE SOLICITAR EL CERTIFICADO DE TRADICIÓN PARA DESCARTAR, MULTAS, EMBARGOS Y OTROS, PARA EFECTOS DE ASEGURABILIDAD Y/O COMERCIALIZACION SE SUGIERE CONFIRMAR DOCUMENTOS E HISTORIAL COMPLETO ANTE ENTIDADES DE CONTROL CORRESPONDIENTES,
