No. DE SERVICIO  
**P008207065333**  
XXX

| TIPO | LOGAN (2) AUTHENTIQUE / LIFE MT 1600CC | SERVICIO | PARTICULAR |

| N° INSPECCION | 5166870 | TURNO | 1 |
| SERVICIO SOLICITADO | PERITAJE PLATA LIVIANO | | |

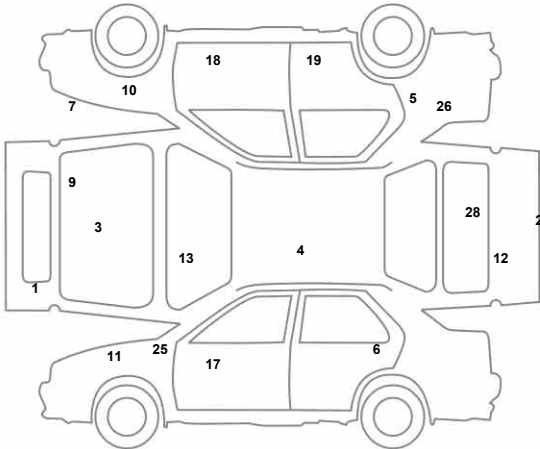
REVISIÓN VISUAL

NOVEDADES DE INSPECCIÓN : ; ; NO REPORTA SINIESTROS ANTE FASECOLDA PUBLICO; SISTEMAS DE SEGURIDAD ORIGINALES HASTA LA FECHA DE INSPECCION; VEHICULO PRESENTA SUCIEDAD Y DESGAS EN TAPICERIA/GUARNECIDOS INTERIORES, DESGASTE EN TAPICERIA VOLANTE, EMPAQUES PUERTAS REGULARES, HABITACULO CARGA RAYADO, TORNILLERIA CAPOT REMOVIDA, COPAS RINES SUSTITUIDA DESCUADRE EN BUMPER DELANTERO, APLICACION DE SELLANTE EN FAROLA DERECHA, FRONTAL SUPERIOR REPINTADO, SE EVIDENCIA RESIDUOS DE ROEDORES EN CAJA IMPACTO Y HABITACULO MOTO SUMIDOS Y RAYONES EN PIEZAS DE CARROCERIA Y PARTES BAJAS, COPAS RINES RAYADOS, NO SE VALIDA PLENAMENTE ESTADO DE ESTRUCTURA DELANTERA EN PARTE INFERIOR POR PROTECTOR INFERIORES Y EN PARTE SUPERIOR POR SUCIEDAD [ROEDORES], INTERVENCIONES EN MOTOR CON APLICACION DE SELLANTE, PROTECTOR INFERIOR METALICO DEFORMADO Y RAYADO, FOCOS I OXIDACION EN PARTES BAJAS, LLANTAS DELANTERAS CON DESGASTE SE SUGIERE CAMBIO
