**Certificado** 1055042

## PERITAJE COMERCIAL

| MARCA | TOYOTA | TIPO PINTURA | Metalizada |
| TIPO | LAND CRUISER (LC 70) | CARROCERIA | PICKUP SENCILLA |

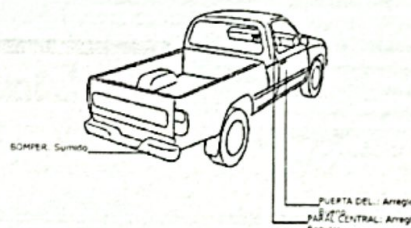
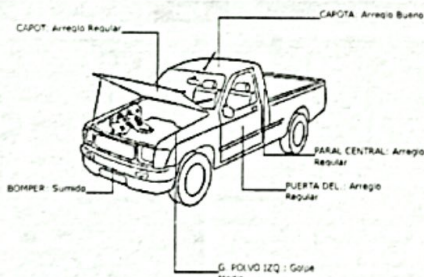
KM. 114086, VH PRESENTA RETOQUES DE PINTURA, REPARACIONES PUNTUALES, MEJORAR ACABADOS, SUMIDOS Y RAYONES EN BARRIL DE FUERZA POR CAJA DE DIRECCION, PANORAMICO LEVE PICADO, FOCOS DE OXIDACION EN PARTE BAJA, TAPIZ TECHO SUITO, SE SUGIERE MANTENIMIENTO A SISTEMAS DE DIRECCION, SUSPENSION Y FRENO SEGUN FICHA TECNICA DE FABRICANTE., DE ACUERDO A NUESTRO ANALISIS REALIZADO NO SE HALLARON INCONSISTENCIAS EN NUESTRAS BASES DE DATOS, PINTURA PRESENTA IMPUREZAS, PINTURA PRESENTA GOLPES DE PIEDRAS, SE SUGIERE SOLICITAR EL CERTIFICADO DE TRADICION PARA DESCARTAR, MULTAS, EMBARGOS Y OTROS,

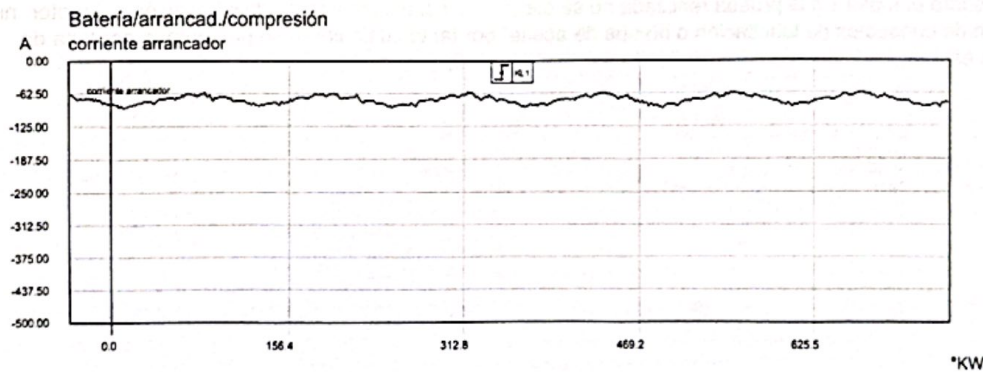
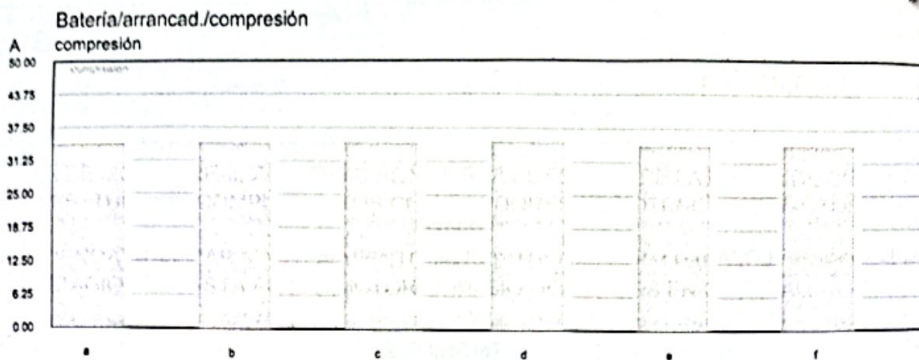
**Prueba: Batería/arrancad./compresión**

| Resultado | Unidad | Mín. | Máx. | Medido |
| número revoluciones | 1/min | --- | --- | 235 |
| temperatura aceite | °C | --- | --- | 24.2 |
| tensión de batería | V | --- | --- | 11.6 |
| corriente reposo CH2 | A | --- | --- | 75.8 |
