# Informe de peritaje básico

**FXN031**

Marca: RENAULT

Línea: KOLEOS [2] ZEN - TP 2500CC 4X2

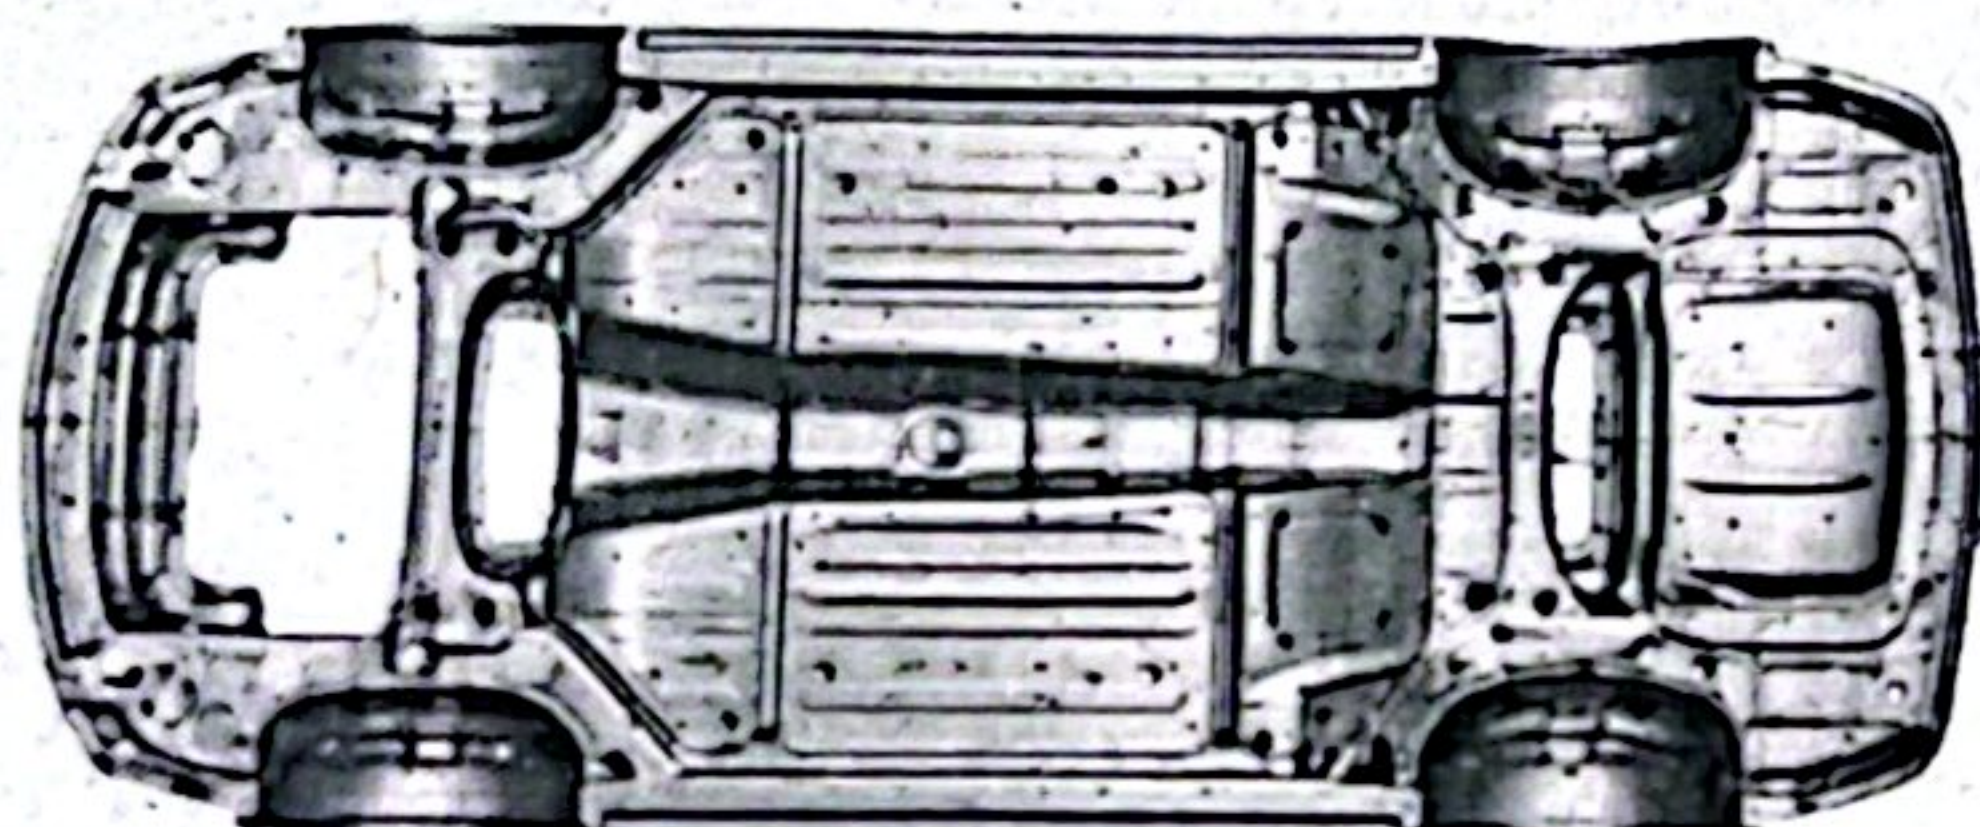
Presenta gancho remolque
