**LNW459**

## REVISIÓN VISUAL

DESCRIPCION : MAZDA CX50 GRAND TOURING  
LX AT 2500CC 4X4

## CARTA CONSULTA DE SINIESTROS

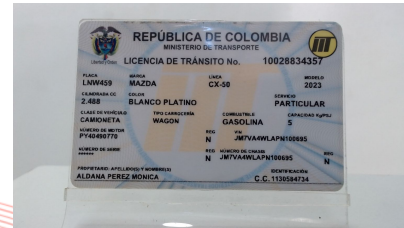
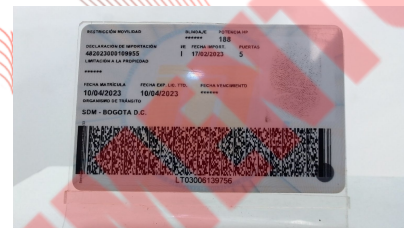
RESULTADO: SISTEMAS DE IDENTIFICACION ORIGINALES DE FABRICA A LA FECHA DE LA REVISION.

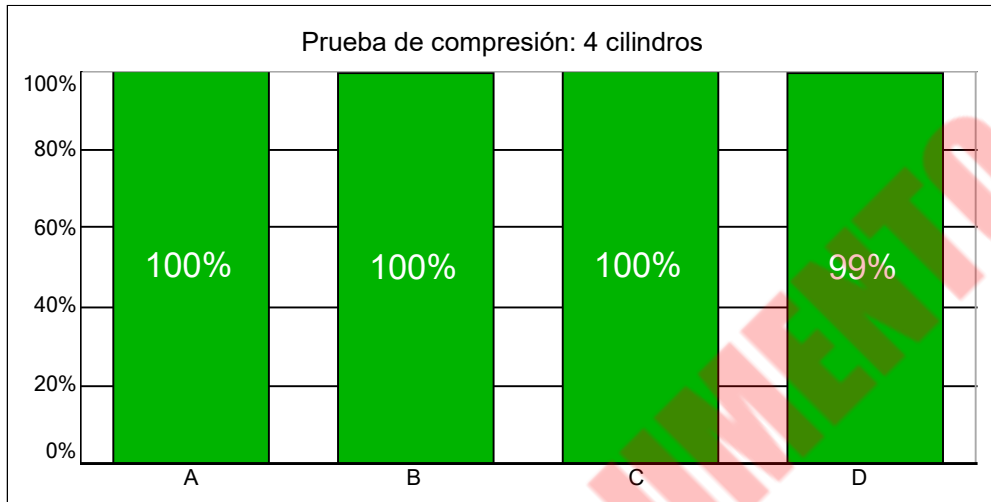
### Prueba de compresión

Resultado: Aprobado

COMPRESIÓN DE MOTOR DENTRO DE LOS PARAMETROS, LA MAXIMA DIFRENCIA EN LOS CILINDROS NO DEBE DE SER SUPERIOR AL 20%, PARA ESTE LA MEDICIÓN FUE DEL 1%, SE EVIDENCIAN RESIDUOS DE ACEITE POR RETEN DE CIGUEÑAL LADO CAJA (SE SUGIERE LIMPIEZA Y SEGUIMIENTO), JUEGO EN CAJA DE DIRECCION, TESTIGO DE PRESION DE NEUMATICOS ENCENDIDO, PATIN TENSOR HIDRAULICO DE ACCESORIOS REGULAR, NO SE VALIDAN COMPONENTES INTERNOS EN CAJA DE VELOCIDADES, REALIZAR MANTENIMIENTOS PREVENTIVOS DE ACUERDO A KILOMETRAJE.
