No. DE SERVICIO **P008207061503**

CLASE	AUTOMOVIL	COMBUSTIBLE	GASOLINA
MARCA	RENAULT	TIPO PINTURA	PENDIENTE
TIPO	SANDERO (2) AUTHENTIQUE MT 1600CC AA	USUARIO	PARTICULAR
CARROCERIA	OTROS	KILOMETRAJE	64165
MODELO	2017	COLOR	NEGRO NACARADO
NACIONALIDAD	COLOMBIA	N° CHASIS	9FB55REB4HM472388
TIPO CAJA	MECANICA	N° SERIAL	null
CILINDRAJE	1598	N° MOTOR	A812UC56751
ASEGURADORA	COCHES BOGOTA SAS .	SUCURSAL	COCHES BOGOTA SAS
INTERMEDIARIO	COCHES BOGOTA SAS .	CLAVE	901652226
CLIENTE	COCHES BOGOTA	IDENTIFICACIÓN	9016522263

N° INSPECCION	5057179	TURNO	1
FECHA	30-Abr-2026	<b>JDP879</b>	
CENTRO INSPECCION	AUTOMAS CALLE 13		
SOLICITADO POR	COCHES BOGOTA SAS .		
SERVICIO SOLICITADO	PERITAJE PLATA LIVIANO		
VALOR MERCADO	\$ 0	COD. FASECOLDA	08001179
VALOR AUTOMÁS	\$ 34.500.000	VALOR FASECOLDA	\$ 38.000.000
VALOR ACCESORIOS	\$ 2.370.001		
RESULTADO	<b>VEHICULO EN ESTANDAR</b>

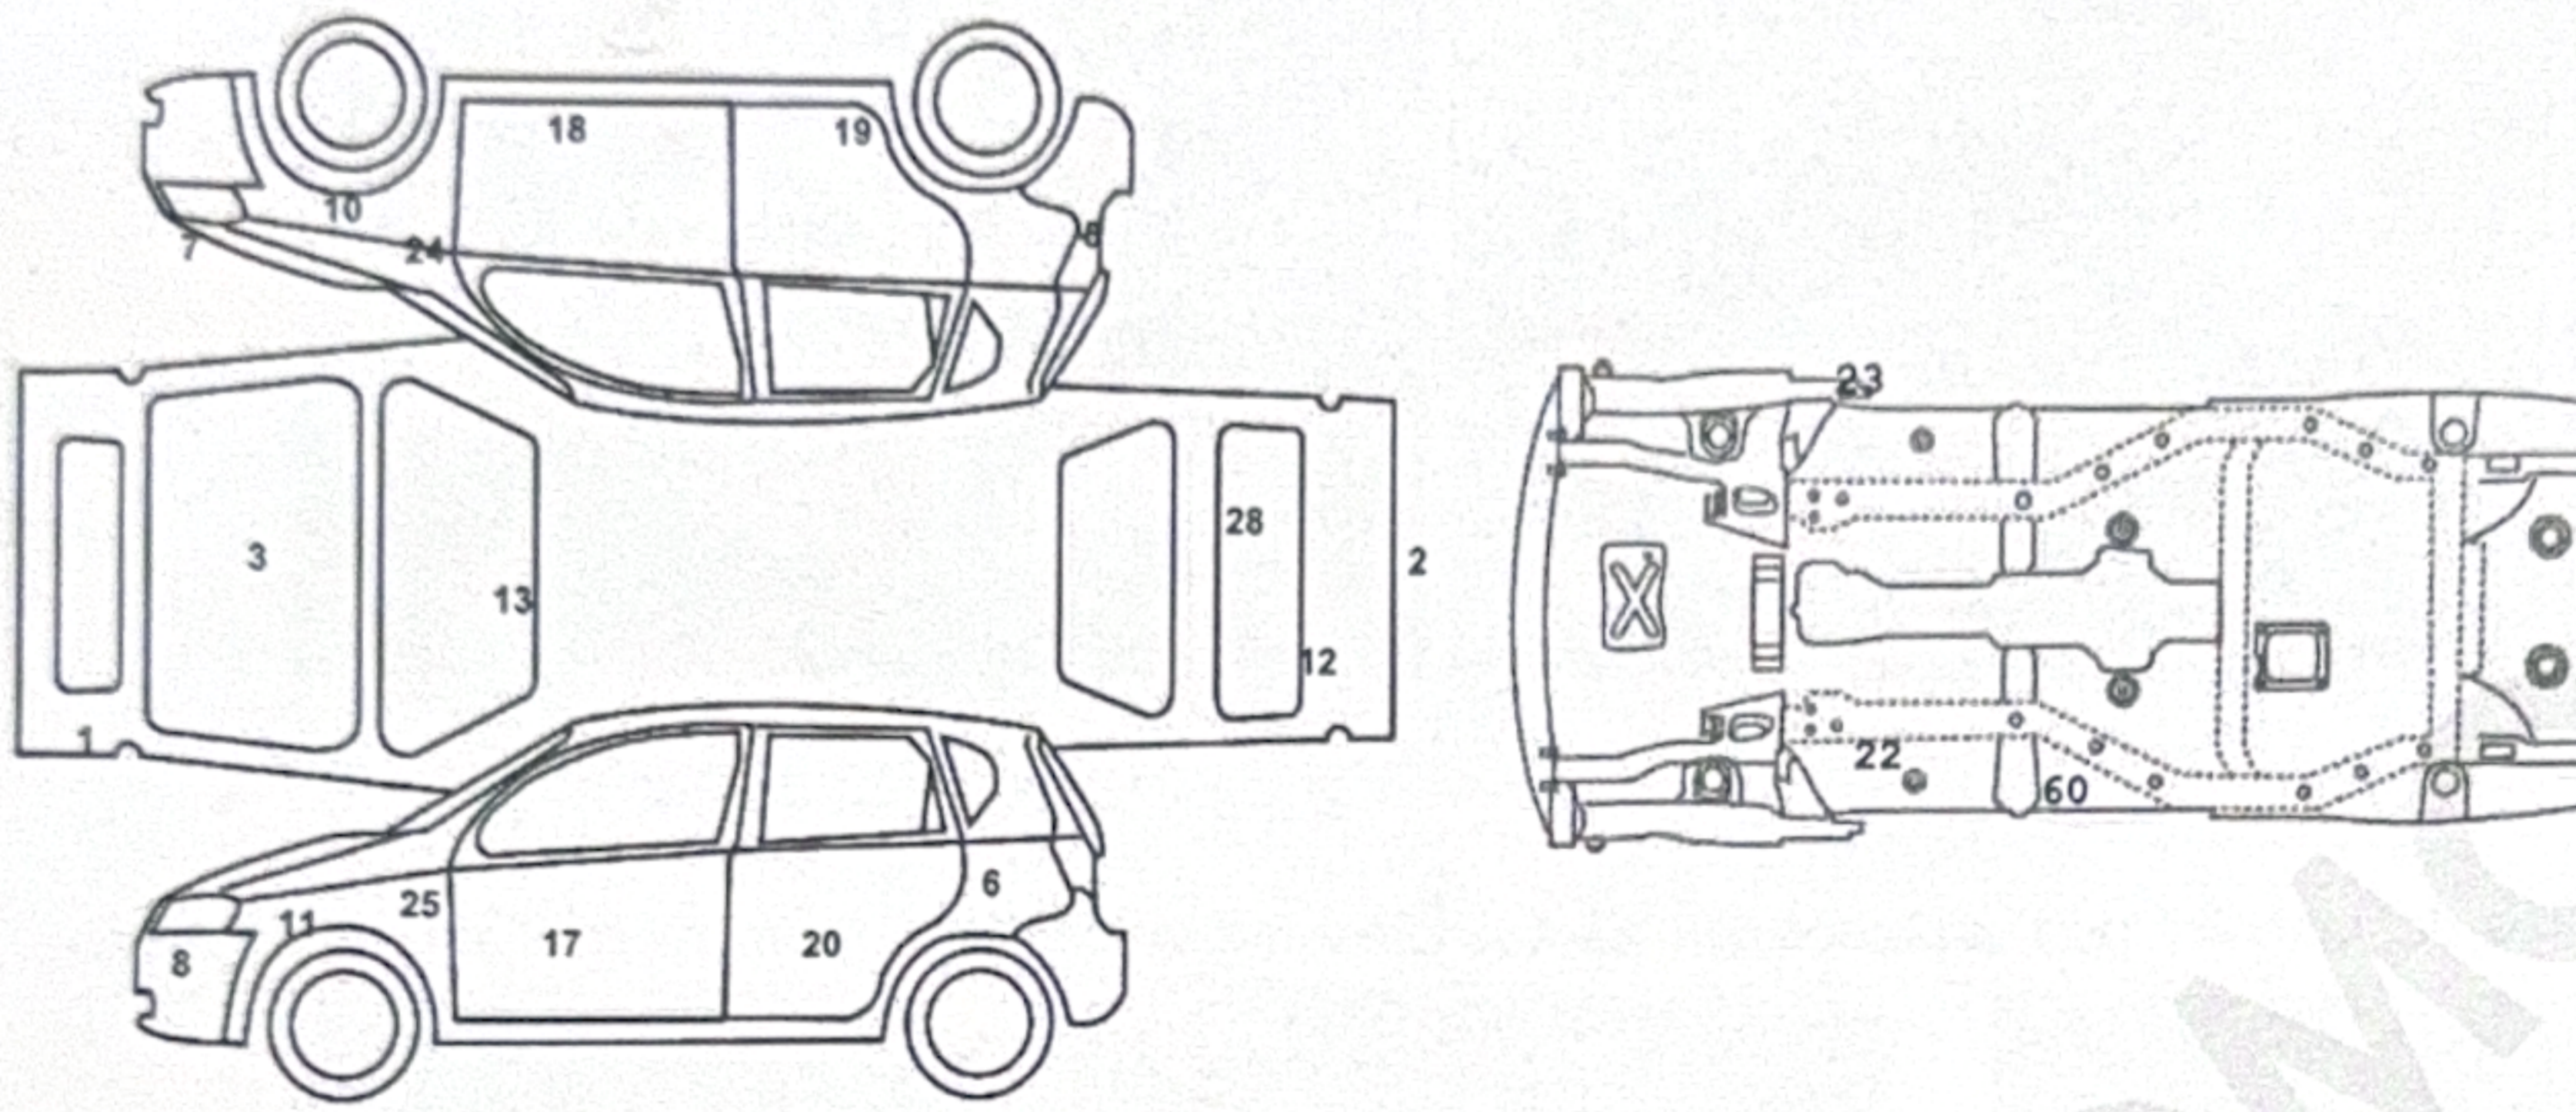
## Revisión Visual

1 BOMPER DELANTERO	MAL REPINTADO
2 BOMPER TRASERO	REGULAR
3 CAPOT	BUENA REPARACION
5 COSTADO DERECHO	REPINTADO
6 COSTADO IZQUIERDO	BUENA REPARACION
7 FAROLA DERECHA	RAYADO
8 FAROLA IZQUIERDA	RAYADO
10 G/FANGO DEL DERECHO	MALA REPARACION
11 GUARDAFANGO IZQ.	MALA REPARACION
12 PANEL TRASERO	DEF. MEDIA
13 PANORAMICO DELANTERO	RAYADO
17 PUERTA DEL IZQ.	MALA REPARACION
18 PUERTA DELANTERA DER	REPINTADO
19 PUERTA TRASERA DER.	REPINTADO
20 PUERTA TRASERA IZQ.	MALA REPARACION
22 REF. PISOS DER.	DEF. FUERTE
23 REF. PISOS IZQ.	DEF. MEDIA
24 RETROVISOR DER.	RAYON
25 RETROVISOR IZQ.	RAYON
28 TAPA BAUL/COMPUERTA	BUENA REPARACION
