## Informe de peritaje básico

**GEW605**

Línea: FORTUNER [2] 2.7L STREET - TP 2700CC  
4X2 EURO IV

Modelo: 2019

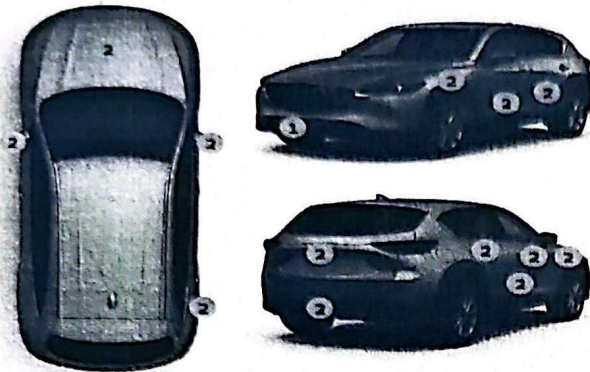
| Costado izquierdo: | SUMIDO |
| Puerta trasera izquierda: | SUMIDO - RAYADO |
| Puerta delantera izquierda: | SUMIDO - RAYADO |
| Guardafango delantero izquierdo: | SUMIDO - RAYADO |

| Costado derecho: | SUMIDO - RAYADO |
| Puerta trasera derecha: | SUMIDO - RAYADO |
| Puerta delantera derecha: | SUMIDO - RAYADO |
| Guardafango delantero derecho: | SUMIDO - RAYADO |

| Capó: | SUMIDO - RAYADO |
| Paragolpes delantero: | MAL REPINTADO - DESCUADRADO - RAYADO |

| Compuerta: | SUMIDO - RAYADO |
| Paragolpes trasero: | MAL REPINTADO - RAYADO |
