AVALÚO BASIC  
HATCHBACK 5P

LXK438

Tipo:	AUTOMOVIL
Año:	2023
Marca:	CHEVROLET
Referencia 1:	ONIX [2]
Referencia 2:	RS
Kilometraje:	53152

N° inspección:  
12757

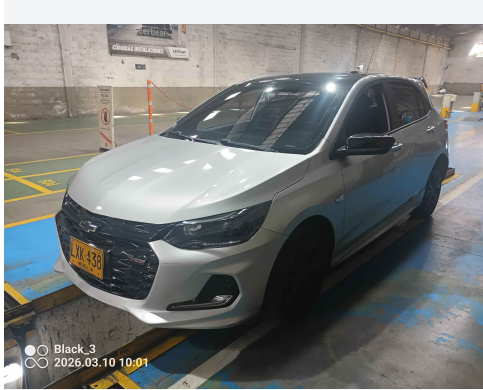
Vista Izquierda

**Pieza:** Puerta delantera

**Defecto:** Rayas

**Observacion:** Intervención para mejorar

**Pieza:** Puerta trasera

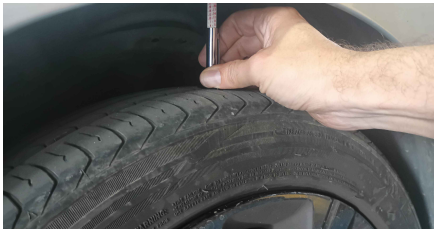
**Pieza:** Llanta delantera izquierda

**Defecto:** Profundidad de labrado

**Observacion:** 40% - Desgaste Normal

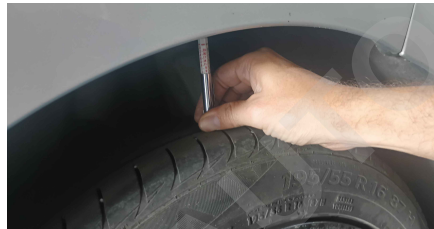
**Pieza:** Llanta trasera izquierda

**Defecto:** Profundidad de labrado

**Observacion:** 40% - Desgaste Normal

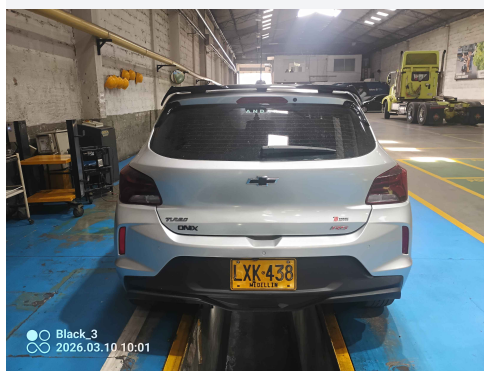
Vista Posterior

**Pieza:** Quinta puerta

**Defecto:** Intervención

**Observacion:** Ok

**Pieza:** Bómpier

**Defecto:** Intervención no original

**Observacion:** Intervención para mejorar

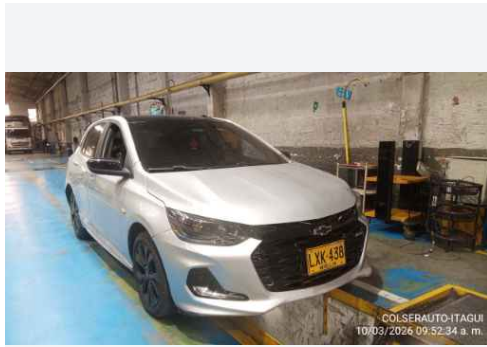
Vista Derecha

**Pieza:** Costado

**Defecto:** Intervención

**Observacion:** Ok

**Pieza:** Puerta trasera

**Defecto:** Intervención no original

**Observacion:** Intervención para mejorar

**Pieza:** Puerta delantera

**Pieza:** Guardabarro

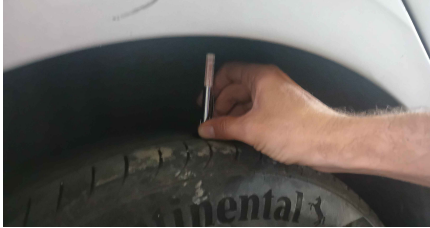
**Pieza:** Llanta trasera derecha

**Defecto:** Profundidad de labrado

**Observacion:** 40% - Desgaste Normal

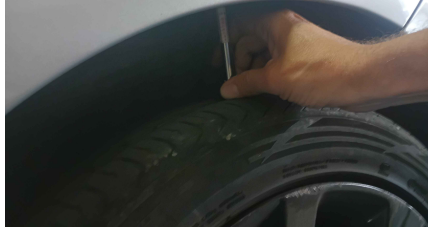
**Pieza:** Llanta delantera derecha

**Defecto:** Profundidad de labrado

**Observacion:** 40% - Desgaste Normal

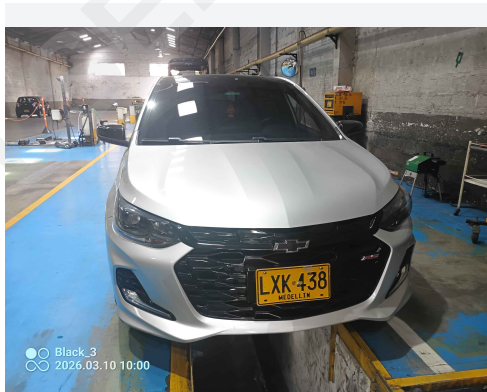
Vista Frontal

**Pieza:** Bomper delantero

**Defecto:** Intervención

**Observacion:** Ok

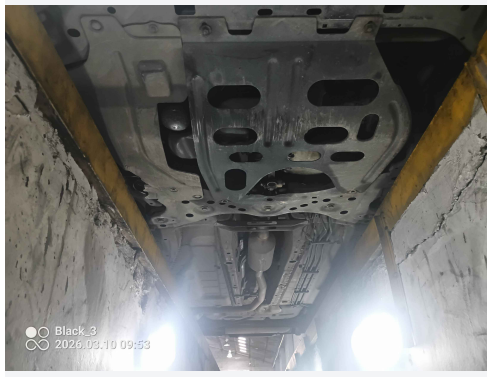
Vista Inferior

**Pieza:** Refuerzo bómper (caja de impacto)

**Defecto:** Deformación en pestañas

**Pieza:** Refuerzos piso

**Defecto:** Golpe

**Observacion:** Golpe Leve

**Observacion:** Realizar intervención

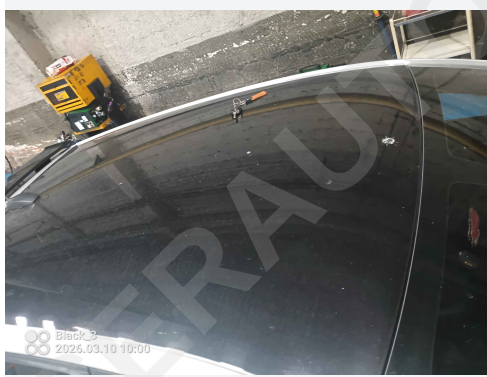
Vista Superior

Dentro de los parámetros normales ✓

Excelente!, la revisión de los componentes de la vista Superior nos indica que no hay ningún defecto en esta parte de tu vehículo.

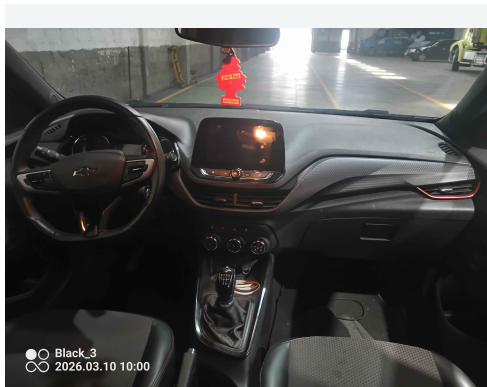
Vista Interior

Dentro de los parámetros normales ✓

Excelente!, la revisión de los componentes de la vista Interior nos indica que no hay ningún defecto en esta parte de tu vehículo.
