No. DE SERVICIO  
**P008559017839**

| MARCA | TOYOTA | TIPO PINTURA | PENDIENTE |
| TIPO | PRADO (LC 90) SUMO CRUISER MT 2700CC 3 | SERVICIO | PARTICULAR |

| SERVICIO SOLICITADO | PERITAJE ORO LIVIANO | | |

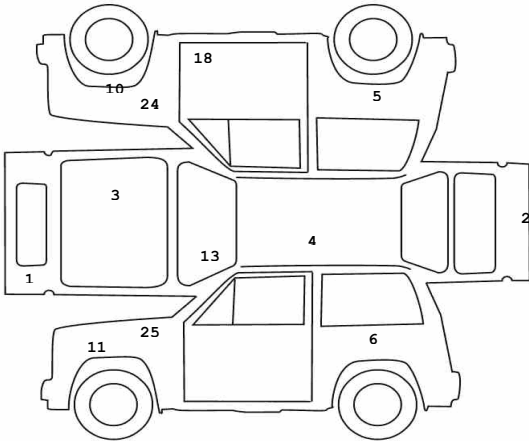
REVISIÓN VISUAL

CARROCERIA - EXTERIOR

82,80%

1 BOMPER DELANTERO

2 BOMPER TRASERO

3 CAPOT

4 CAPOTA

5 COSTADO DERECHO

6 COSTADO IZQUIERDO

10 G/FANGO DEL DERECHO

11 GUARDAFANGO IZQ.

13 PANORAMICO DELANTERO

18 PUERTA DELANTERA DER

24 RETROVISOR DER.

25 RETROVISOR IZQ.

MALA REPARACION

MAL REPINTADO

RAYON

DEF. MEDIA

PICADO
