**PLACA**
**HQW229**

TUCSON IX35 GLS

## PERITAJE COMERCIAL

# **COLSERAUTO** **CERTIFICADO**

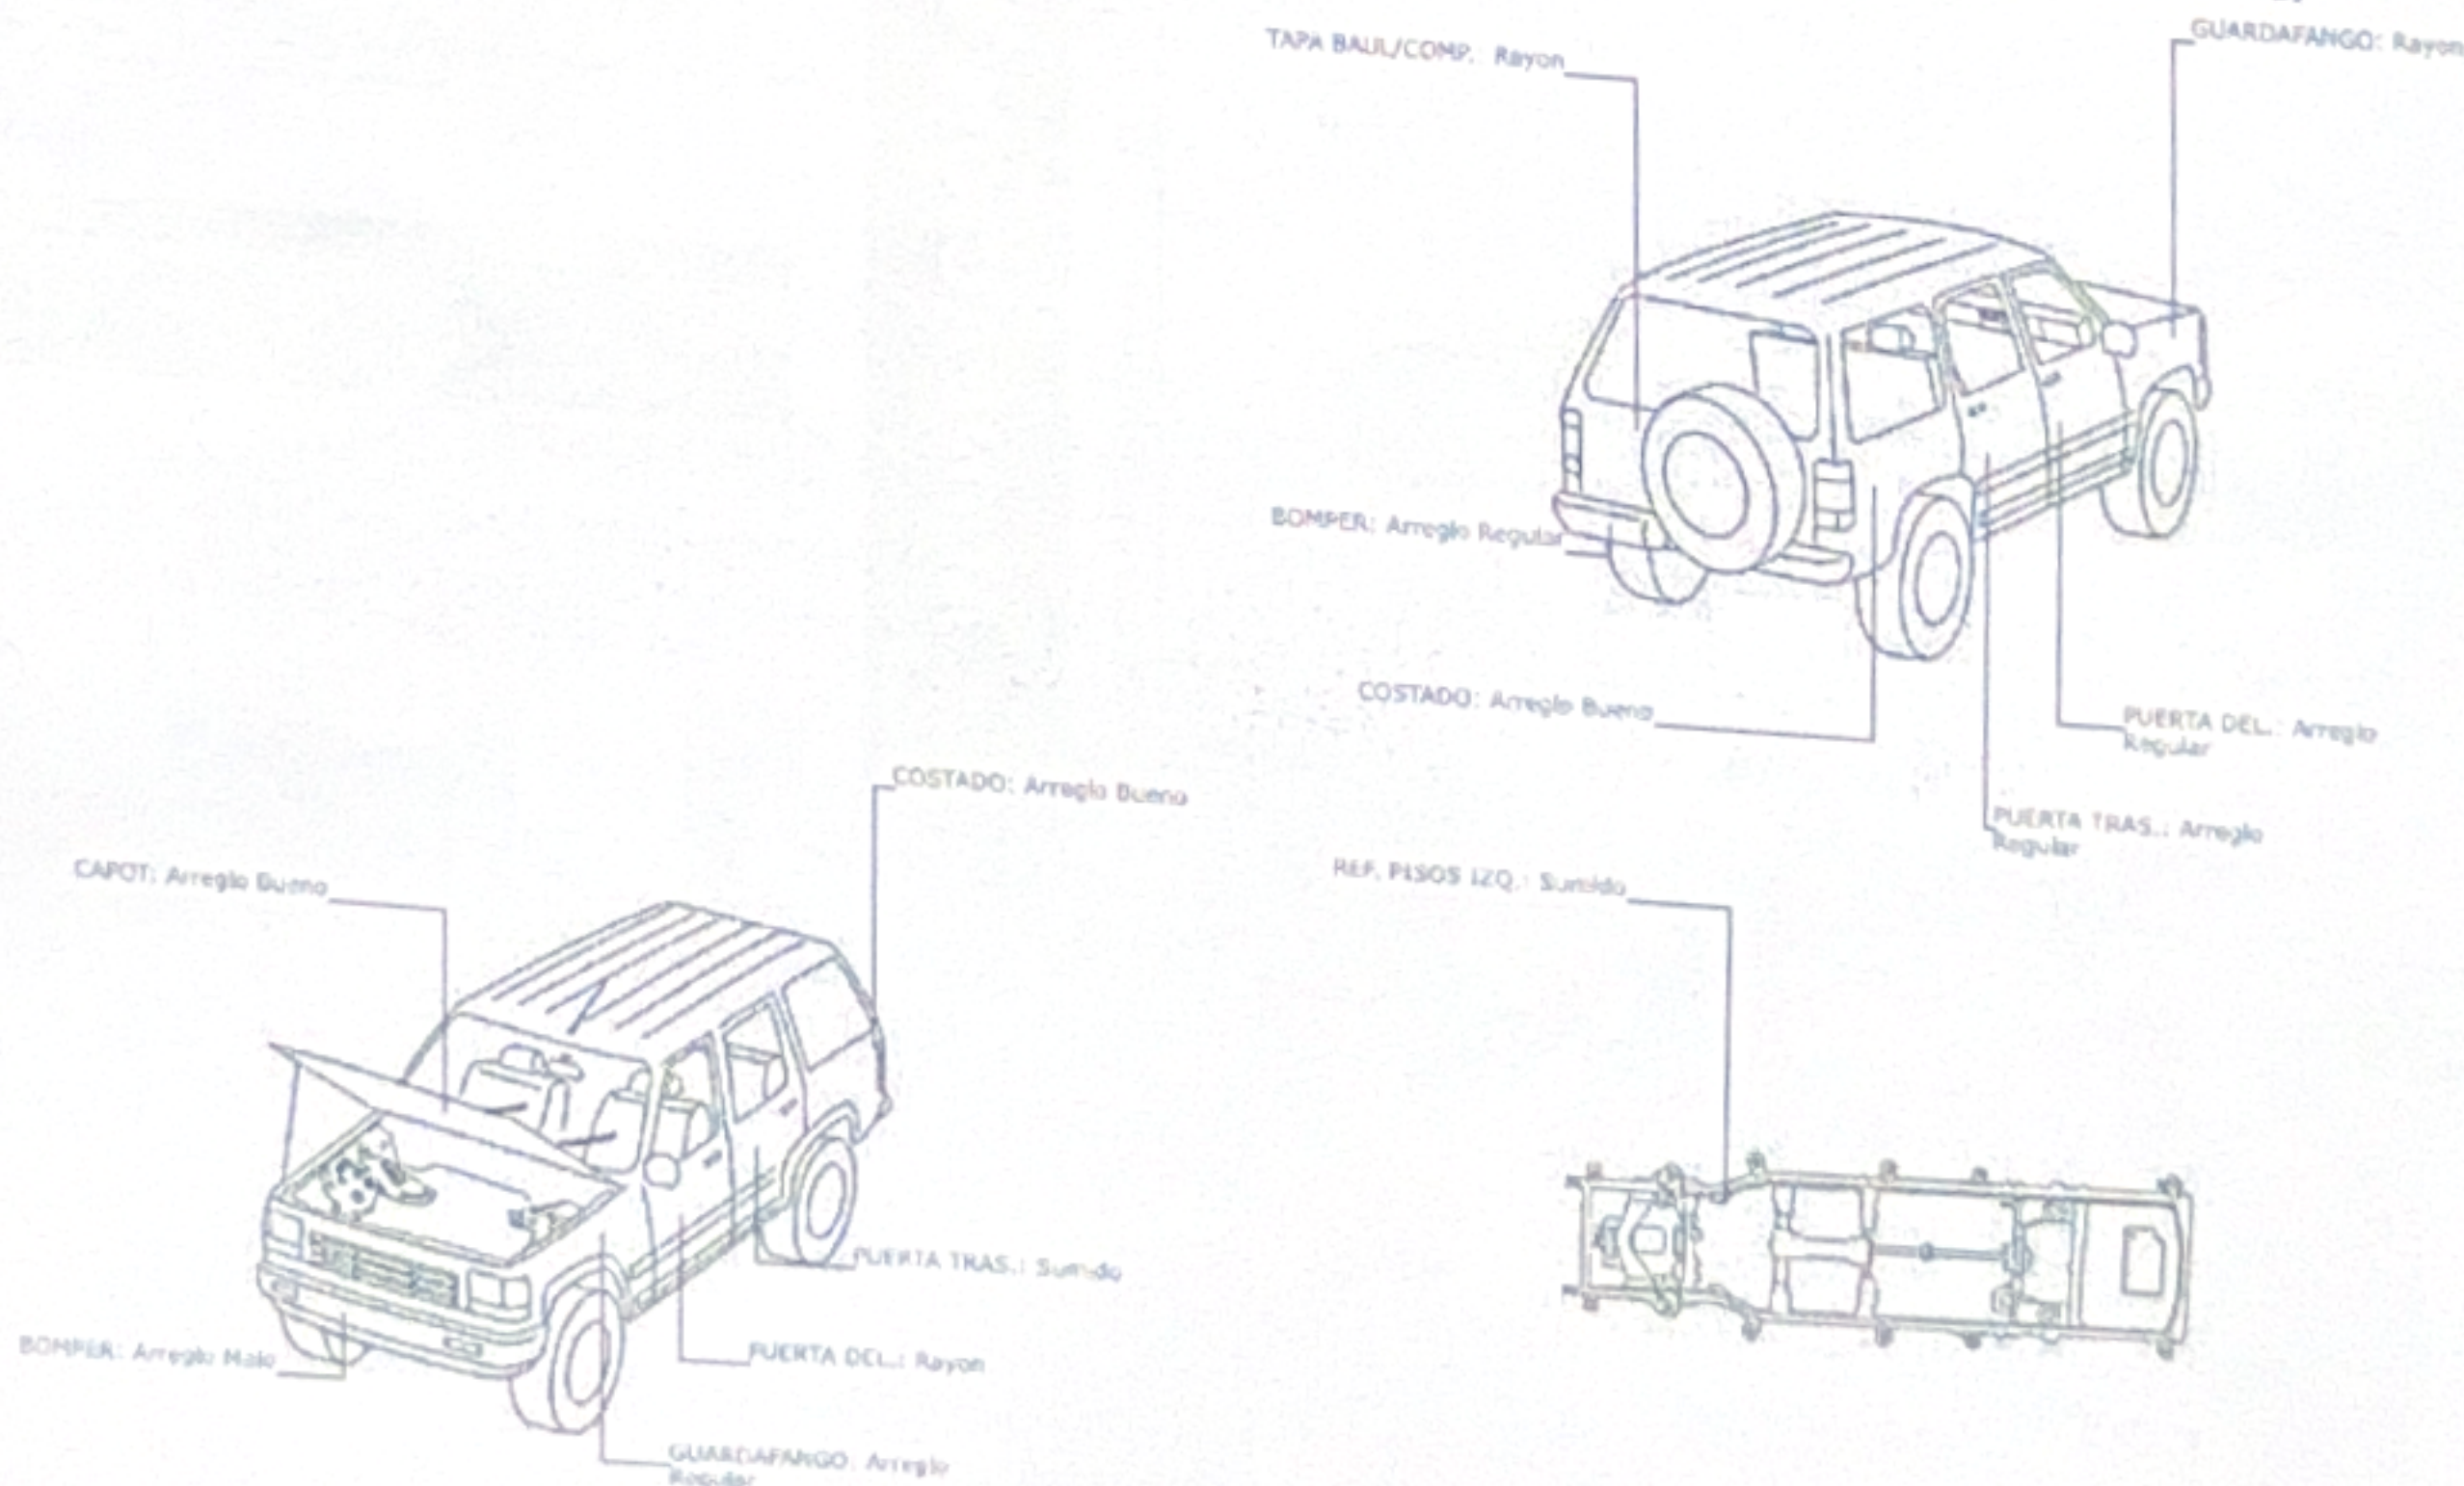
AVALUO COMERCIAL REALIZADO 13 DE FEBRERO DE 2026. NO SE REALIZA PRUEBA MECÁNICA DE MOTOR NI DE CAJA DE CAMBIOS. RAYONES Y SUMIDOS EN CONTORNO. INTERVENCIONES DE LATONERÍA Y PINTURA CON MATERIAL DE RELLENO Y TERMINACIONES RIZADAS EN PARTES MARCADAS COMO ARREGLOS. VALIDAR HISTORIAL DE MANTENIMIENTO EN COMPONENTES MECÁNICOS DE DESGASTE. TAPICERÍA TECHO DESGASTADA. VENTANAS PANTANÓMICAS DELANTERAS. ASEGURABILIDAD SUJETA A POLÍTICAS DE COMPAÑÍA, DE ACUERDO A NUESTRO ANÁLISIS REALIZADO NO SE HALLARON INCONSISTENCIAS EN NUESTRAS BASES DE DATOS, SISTEMAS DE IDENTIFICACIÓN ORIGINALES A LA FECHA DE LA INSPECCIÓN, VEHÍCULO NO PASA PISTA POR LO TANTO DATOS NO SE VEN REFLEJADOS EN EL INFORME. PINTURA PRESENTA IMPUREZAS, PINTURA CON ACABADO PIEL NARANJA. PINTURA PRESENTA GOLPES DE PIEDRAS, SE SUGIERE SOLICITAR EL CERTIFICADO DE TRADICIÓN PARA DESCARTAR, MULTAS, EMBARGOS Y OTROS, NO SE REALIZAN PRUEBAS A LA CAJA DE CAMBIOS AUTOMÁTICA O TRIPTRONICA, SE SUGIERE REALIZAR SU VERIFICACIÓN EN TALLERES ESPECIALIZADOS, PARA EFECTOS DE ASEGURABILIDAD Y/O COMERCIALIZACIÓN SE SUGIERE CONFIRMAR DOCUMENTOS E HISTORIAL COMPLETO ANTE ENTIDADES DE CONTROL CORRESPONDIENTES. VALOR CLIENTE CORRESPONDE A VALOR LISTA USADOS COLSERAUTO MENOS DEMERITO, VALOR COLSERAUTO CORRESPONDE A VALOR FASECOLD MENOS DEMERITO, NUMERO DE VIN NO PUDO SER LEIDO POR EL ESCANER.
