COLSERAUTO

CERTIFICADO 1032889

FECHA: 7/04/2026 PLACA: RMZ125
 ATENDIDO PARA: Particular
 No. INSPECCIÓN: 1002970147 ROMBO: 19
 CENTRO DE INSPECCIÓN: LIVIANOS CALLE 99

PERITAJE COMERCIAL

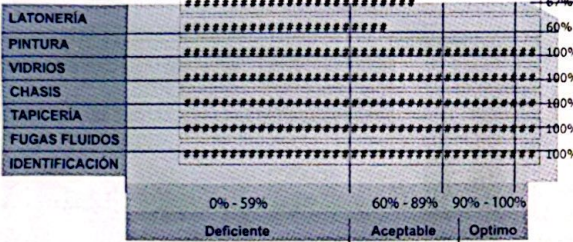
ESTADO GENERAL

El reporte de kilometraje hace referencia al esquema aquí mostrado es una aproximación al verdadero modelo de su vehículo que registra el odometro al momento de la inspección.

DESGRAFE PANEL TRAS. CON UNION PESTAÑA PUNTA CHASIS TRAS. DER. Y UNION PISO BAUL. UNIDADES CON PERDIDA DE BRILLO, VELOCIDADES Y FRENOS POR KM, ASEGURABILIDAD SUJETA A POLITICAS DE COMPANIAS. VEHICULO PRESENTA MULTIPLES ARREGLOS SE SUGIERE VERIFICAR HISTORIAL ANTE ENTIDADES COMPETENTES, DE ACUERDO A NUESTRO ANALISIS REALIZADO NO SE HALLARON INCONSISTENCIAS EN NUESTRAS BASES DE DATOS, PINTURA PRESENTA IMPUREZAS, PINTURA CON ACABADO PIEL NARANJA, SE SUGIERE SOLICITAR EL CERTIFICADO DE TRADICION PARA DESCARTAR, MULTAS, EMBARGOS Y OTROS, REALIZAR VERIFICACION DE HISTORICOS DE MANTENIMIENTO POR KILOMETRAJE, PARA EFECTOS DE ASEGURABILIDAD Y/O COMERCIALIZACION SE SUGIERE CONFIRMAR DOCUMENTOS E HISTORIAL COMPLETO ANTE ENTIDADES DE CONTROL CORRESPONDIENTES.

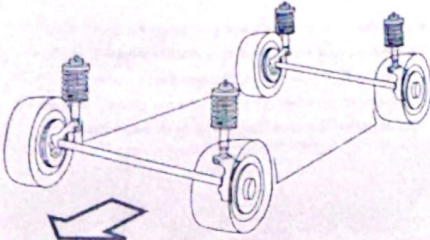
(%) PORCENTAJE EFICACIA DE SUSPENSIÓN		
0% - 39%	40% - 60%	61% - 100%
Deficiente	Aceptable	Optimo

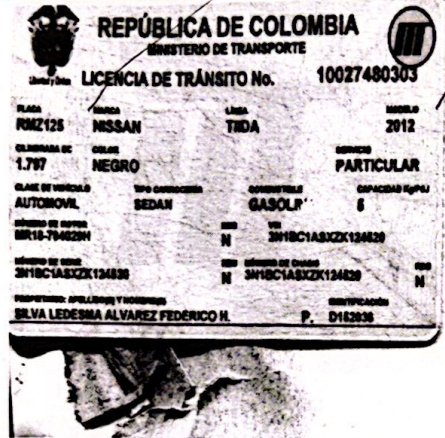
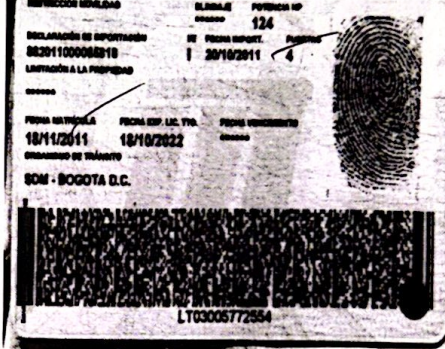
CONCEPTO E IMPRONTAS

- MOTOR
 - Original
 - Regrabado
 - Grabado
- SERIAL
 - Original
 - Regrabado
 - Grabado
- CHASIS
 - Original
 - Regrabado
 - Grabado

ESTE CONCEPTO TÉCNICO ESTÁ BASADO EN LA REVISIÓN DE LOS SISTEMAS DE IDENTIFICACIÓN EN CUANTO A SU ORIGINALIDAD.
