PLACA

IGK837

REVISIÓN VISUAL

DESCRIPCION : KIA CERATO PRO 1.6L TP
1600CC 4P 2AB

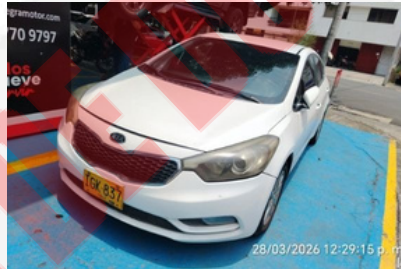
CARROCERÍA EXTERIOR

GUARDAFANGO LH	MAL	REPARADO
RETROVISOR LH	REGULAR	ESTADO
PUERTA DELANTERA LH	SUMIDO	
PUERTA TRASERA LH	BIEN	REPARADO
COSTADO LH	BIEN	REPARADO
BOMPER TRASERO	REGULAR	ESTADO
COSTADO RH	BIEN	REPARADO
PUERTA TRASERA RH	SUMIDO	
PUERTA DELANTERA RH	RAYON	
RETROVISOR RH	FISURADO	
GUARDAFANGO RH	BIEN	REPARADO
CAPOT	BIEN	REPARADO
BOMPER DELANTERO	REGULAR	ESTADO
FAROLA LH	RAYON	
FAROLA RH	RAYON	
CAPOTA	SUMIDO

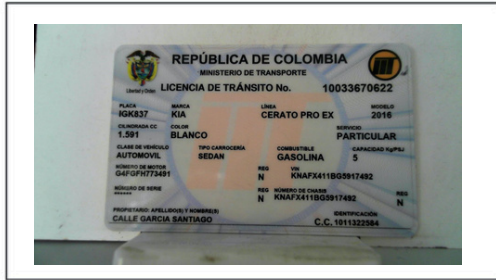
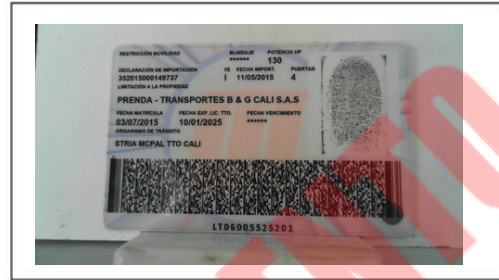
TARJETA DE PROPIEDAD

Clase: LIVIANO PASAJEROS
 Marca: KIA
 Tipo: AUTOMOVIL
 Carrocería: SEDAN
 Modelo: 2016
 Nacionalidad: KOREA DEL SUR
 Tipo caja: TRIPTONICA
 Cilindraje: 1591
 Propietario: CALLE GARCIA SANTIAGO

Combustible: GASOLINA
 Tipo de pintura: PLANA PARTICULAR
 Servicio: 105,331
 Kilometraje: BLANCO
 Color: KNAFX411BG591749
 N° Chasis: 2
 N° Serial: KNAFX411BG591749
 N° Motor: 2 G4FGFH773491
 N° Cédula: 1011322584

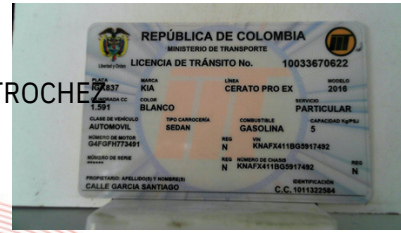
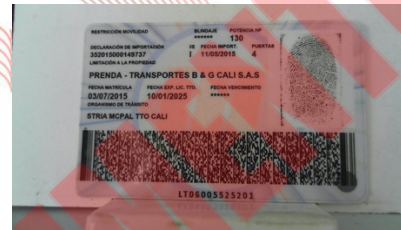
RESULTADO: SISTEMAS DE IDENTIFICACION ORIGINALES DE FABRICA A LA FECHA DE LA REVISION.

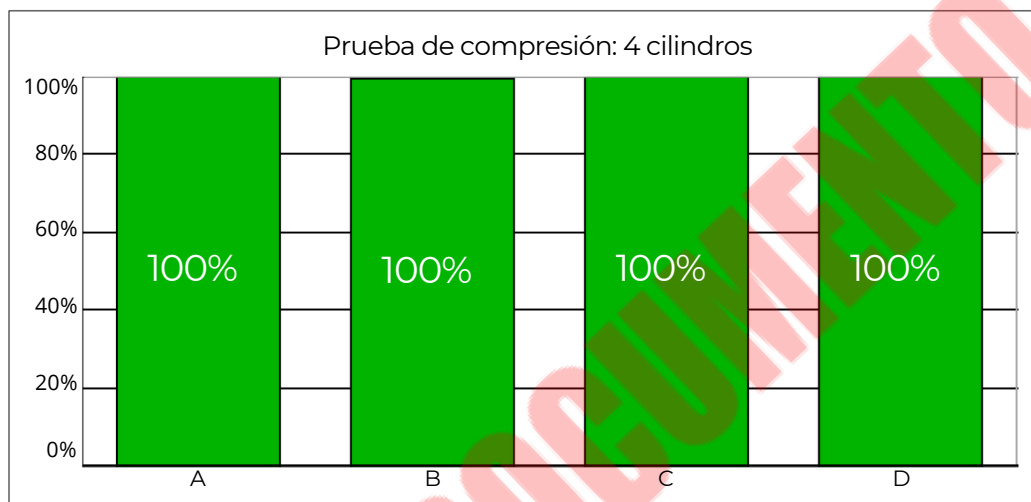
Prueba de compresión

Resultado: Aprobado

COMPRESION DE MOTOR DENTRO DE LOS PARAMETROS, LA MAXIMA DIFERENCIA ENTRE LOS PISTONES NO DEBE SER SUPERIOR AL 20% PARA ESTE LA MEDICION FUE DE EL 0%, SE REALIZA PRUEBA DE COMPRESION MANUAL OBTENIENDO COMO RESULTADO EN TODOS LOS CILINDROS 150PSI, SE EVIDENCIA REPARACIONES ANTERIORES DE MOTOR, FUGA DE ACEITE DE MOTOR POR ZONA DE DISTRIBUCCION, NIVEL DE ACEITE DE MOTOR BAJO, FUGA DE LIQUIDO REFRIGERANTE POR TUBERIA DE CALEFACCION, TOPES DE RESORTES TRASEROS, LAGRIMAS, GUARDAPOLVO DE EJES Y BUJES DE PUENTE TRASERO REGULARES, CARTER DE MOTOR GOLPEADO, SOPORTE DE CAJA DE VELOCIDADES SUPERIOR IZQUIERDO Y BUJES DE TIJERA FISURADO, PRESILENCIADOR DEFORMADO, JUEGO EN CAJA DE DIRECCION, REQUIERE MANTENIMIENTO AL FRENO DE ESTACIONAMIENTO, RODAMIENTOS DEL ELECTROVENTILADOR Y SINCRONIZACION DE MOTOR, SE SUGIERE REALIZAR MANTENIMIENTOS PREVENTIVOS DE ACUERDO AL KILOMETRAJE O CASA FABRICANTE.
