COPIA DE INTERNET

| TIPO | GOL (7) (FL) COMFORTLINE MT 1600CC 2AB | SERVICIO | PARTICULAR |

| N° INSPECCION | 5113057 | TURNO | 2 |
| SERVICIO SOLICITADO | PERITAJE ORO LIVIANO | | |

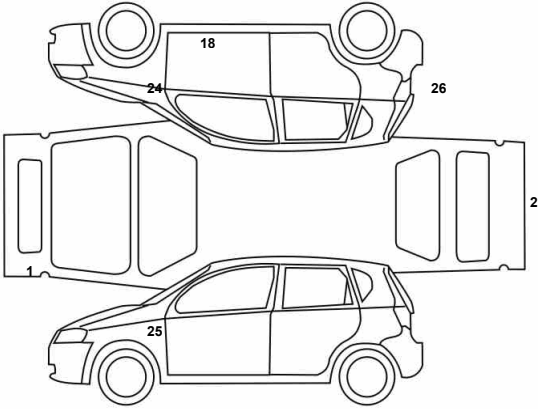
REVISIÓN VISUAL

NOVEDADES DE INSPECCIÓN : ; ; . ; NO REPORTA SINIESTROS ANTE FASECOLDA PUBLICO; SISTEMAS DE SEGURIDAD ORIGINALES HASTA LA FECHA DE INSPECCION; VH PRESENTA RAYONES Y SUMIDOS I CARROCERIA, PARTES BAJAS SUCIAS, RAYADAS Y CON GOLPES LEVES, RINES RAYADOS, CUBIERTA PLASTICA DE ESPEJO RETROVISOR IZQUIERDO FISURADO.

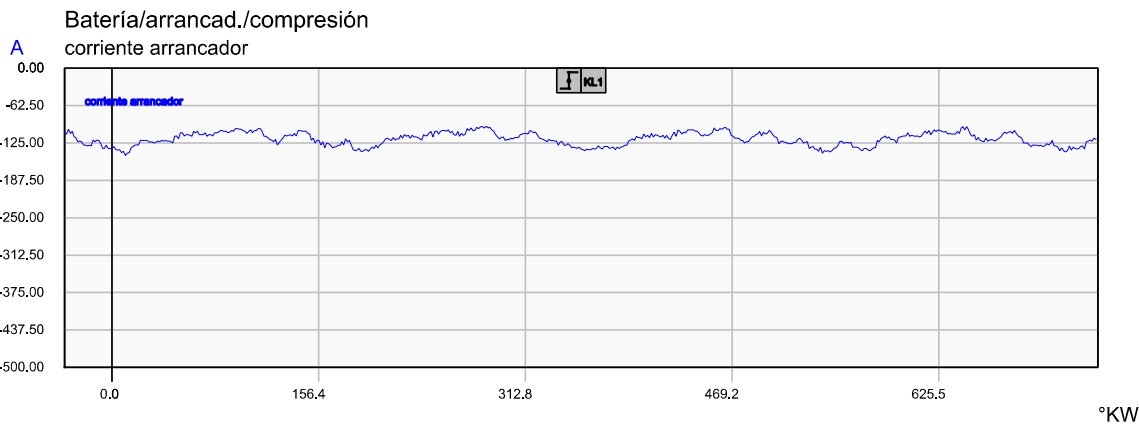
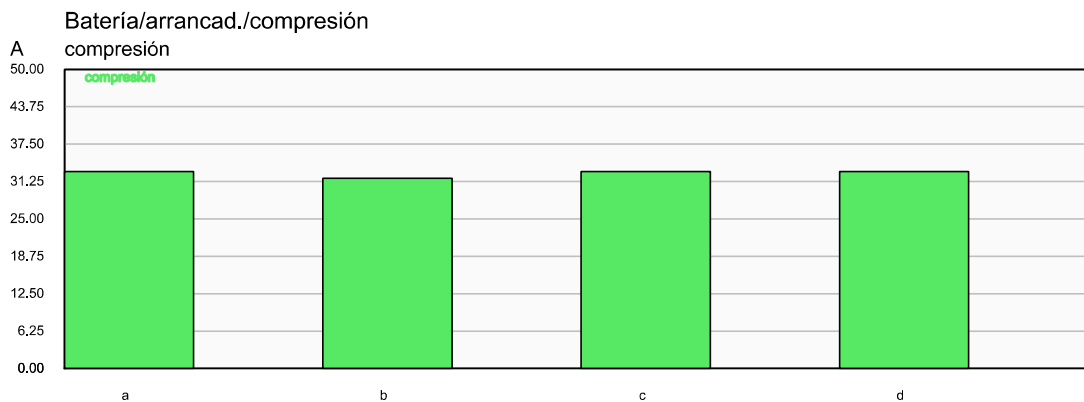
Prueba: Batería/arrancad./compresión

KRU951:EL RESULTADO DE LA PRUEBA DE COMPRESION RELATIVA REALIZADA AL MOTOR, INDICA UNA DIFERENCIA DE 16 %, ENTRE LOS CILINDROS.

TENIENDO EN CUENTA QUE LA MAXIMA DIFERENCIA ENTRE LA MEDICION NO DEBE SUPERAR EL 20%.

- REQUIERE MANTENIMIENTO PREVENTIVO, YA QUE SE EVIDENCIA.
- HUMEDAD DE ACEITE EN CARTER DE MOTOR
- CORREA ACCESORIOS REGULAR
- NO SE EVIDENCIA LODOS NI SEDIMENTOS POR TAPA VALVULAS
- SE SUGIERE REVISAR SOPORTES DE MOTOR

-ES NECESARIO APLICAR MANTENIMIENTOS PREVENTIVOS SOBRE LOS HALLAZGOS ENCONTRADOS, PARA EVITAR QUE EL PROBLEMA SE AGRAVE Y CAUSE DAÑOS MAYORES.  
SE DEBE SEGUIR TAMBIÉN LAS INDICACIONES DEL MANUAL DEL FABRICANTE DE ACUERDO AL KILOMETRAJE ACUMULADO
