No. DE SERVICIO  
P045577000102

| SERVICIO SOLICITADO | PERITAJE PLATA LIVIANO PLUS | | | |

| TIPO | PRADO (LC 150) TX AT 4000CC 5P | SERVICIO | PARTICULAR |

NOVEDADES DE INSPECCIÓN : ; ; ; SISTEMAS DE SEGURIDAD ORIGINALES HASTA LA FECHA DE INSPECCION; VH PRESENTA CAMBIO DE FACELINE, VH BLINDADO NVL II AUTORIZADO EN LT Y CAMBIO DE SERVICIO (OFICIAL - PARTICULAR); SUJETO A POLITICAS DE ACEPTACION. - RETOQUE GENERAL DE PINTURA, RAYONES Y SUMIDOS EN CARROCERIA, INTERVENCION EN PARALES POR REFORZAMIENTO DE BLINDAJE, GANCHO REMOLQUE ATORNILLA AL CHASIS

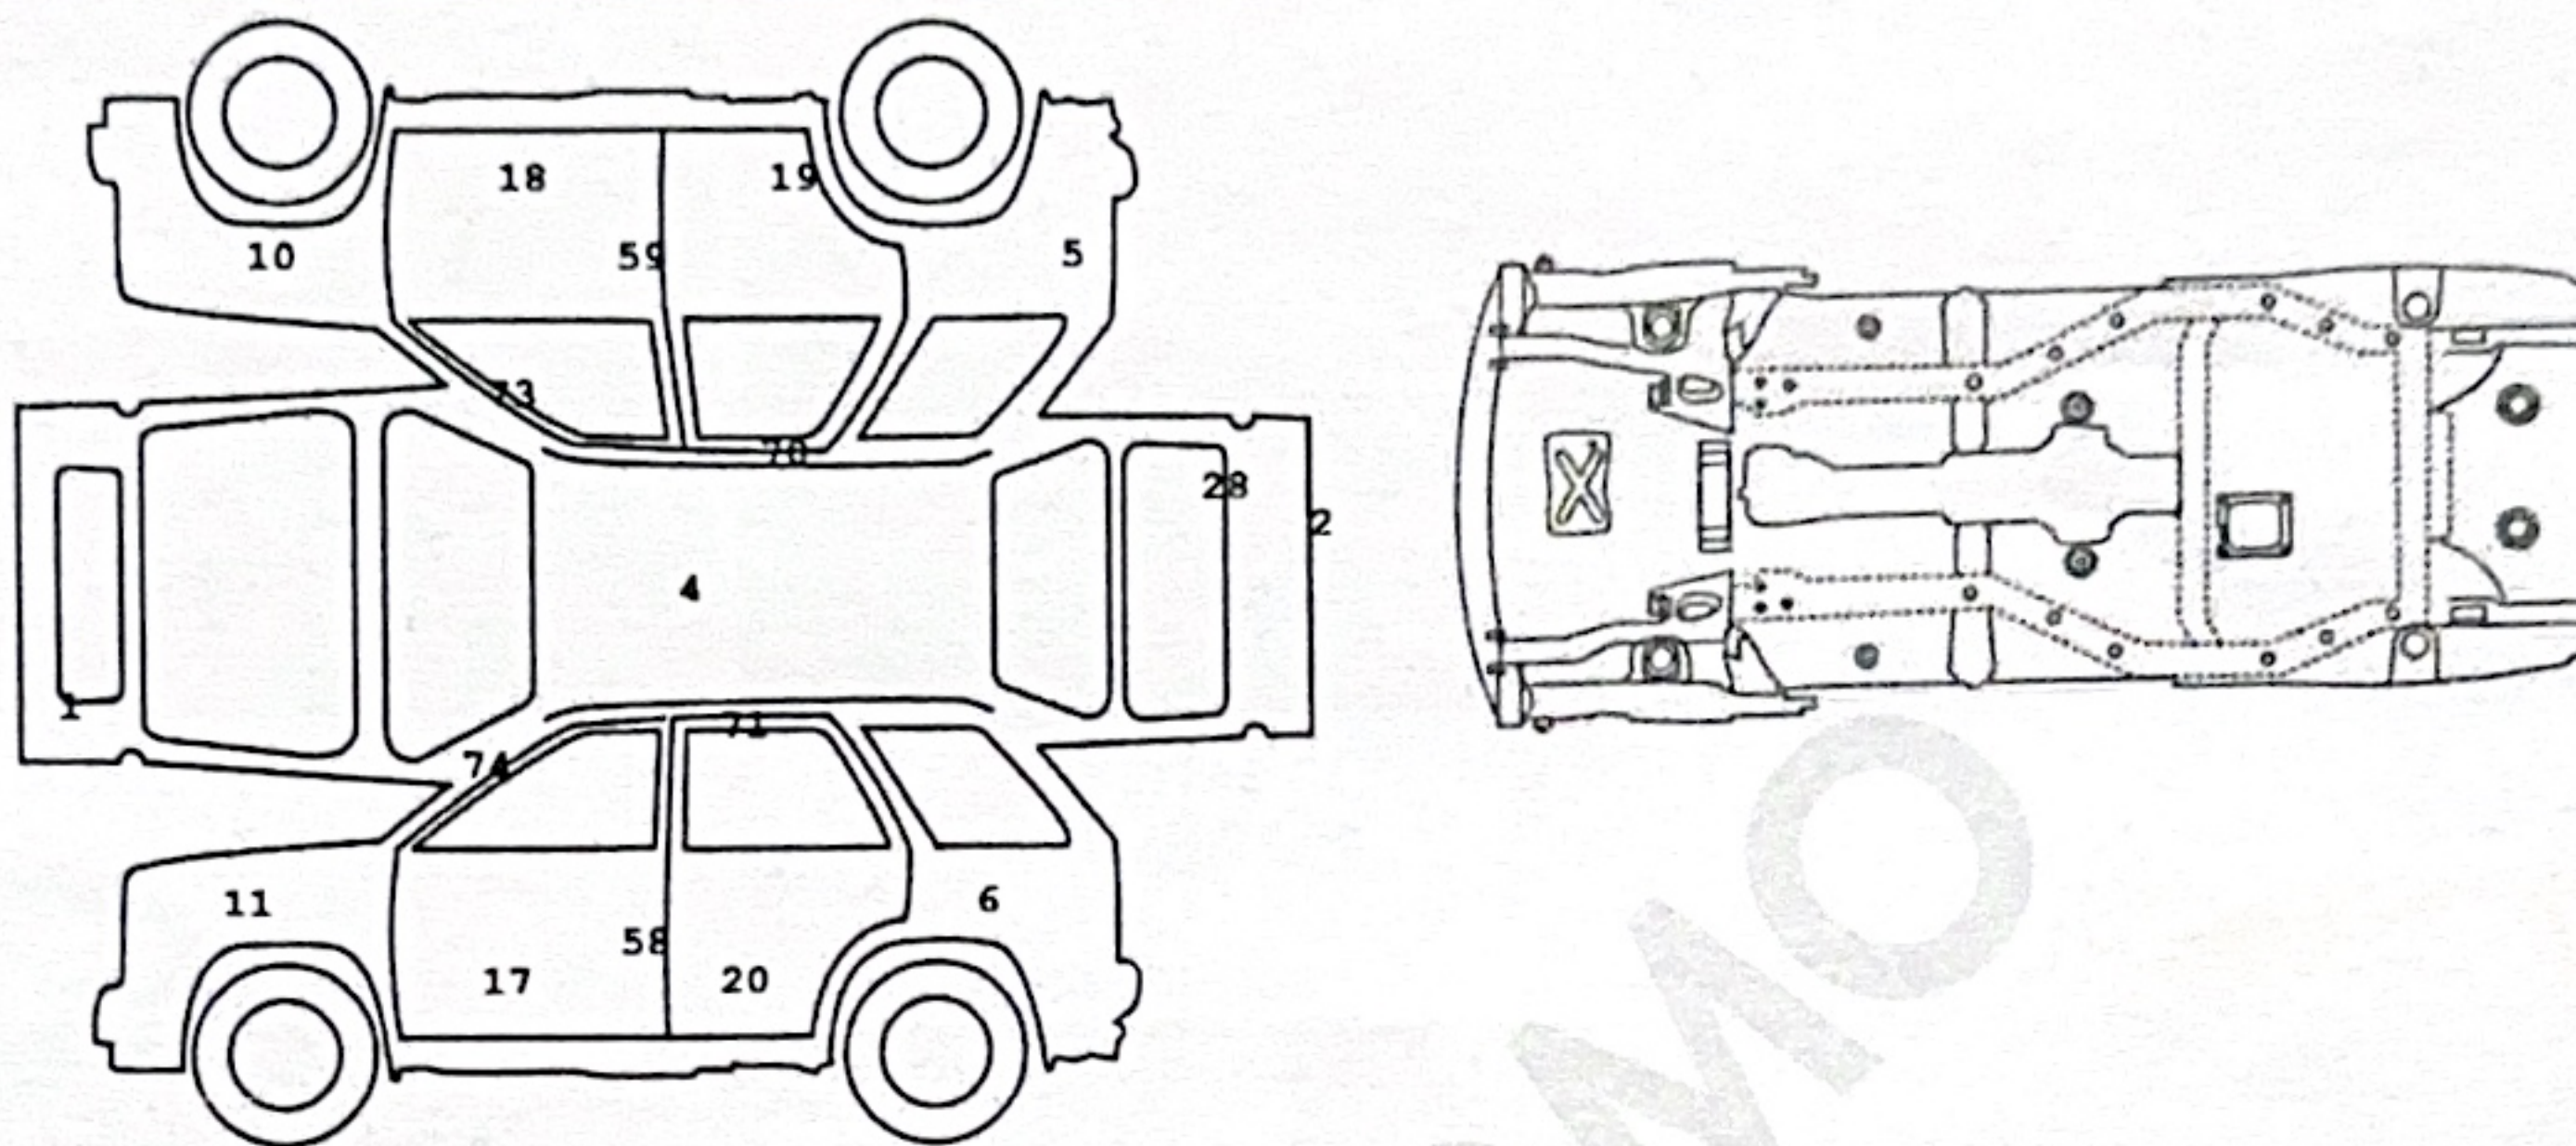
Revisión Visual

ESTRUCTURA - CHASIS

| 58 | PARAL CENTRAL IZQ. | BUENA REPARACION |
| 59 | PARAL CENTRAL DERECHO | BUENA REPARACION |
| 70 | LARGUERO CAPOTA DERECHO | BUENA REPARACION |
| 71 | LARGUERO CAPOTA IZQUIERDO | BUENA REPARACION |
| 73 | PARAL PARAB. DER. | BUENA REPARACION |
| 74 | PARAL PARAB. IZQ. | BUENA REPARACION |

CARROCERIA - EXTERIOR

| 1 | BOMPER DELANTERO | BUENA REPARACION |
| 2 | BOMPER TRASERO | BUENA REPARACION |
| 4 | CAPOTA | BIEN REPINTADO |
| 5 | COSTADO DERECHO | BUENA REPARACION |
| 6 | COSTADO IZQUIERDO | BIEN REPINTADO |
| 10 | G/FANGO DEL DERECHO | BIEN REPINTADO |
| 11 | GUARDAFANGO IZQ. | BIEN REPINTADO |
| 17 | PUERTA DEL IZQ. | BIEN REPINTADO |
| 18 | PUERTA DELANTERA DER | BIEN REPINTADO |
| 19 | PUERTA TRASERA DER. | BUENA REPARACION |
| 20 | PUERTA TRASERA IZQ. | BIEN REPINTADO |
| 28 | TAPA BAU/COMPUERTA | BUENA SUSTITUCION |

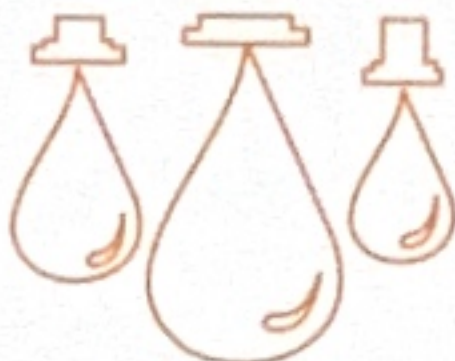
### Fugas de Fluidos

- ACEITE COMPRESOR A/A NO
- AMORTIGUADORES NO
- BOMBA EMBRAGUE NO
- TRANSMISION/DIFERENCIAL NO

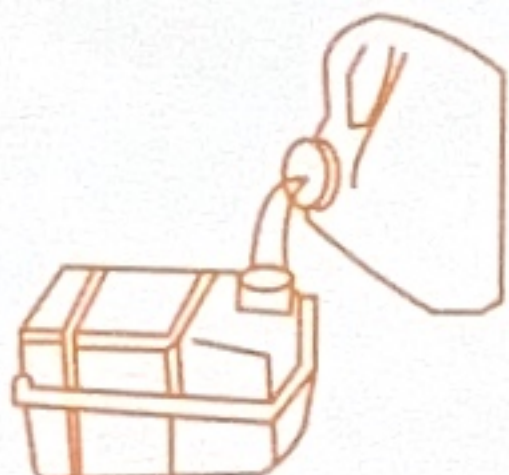
### Niveles de Fluidos

- ACEITE MOTOR NORMAL
- DIRECCION HIDRAULICA NORMAL
- EMBRAGUE HIDRAULICO NORMAL
- LAVAPARABRISAS NORMAL
- LIQUIDO DE FRENOS NORMAL
- REFRIGERANTE NORMAL

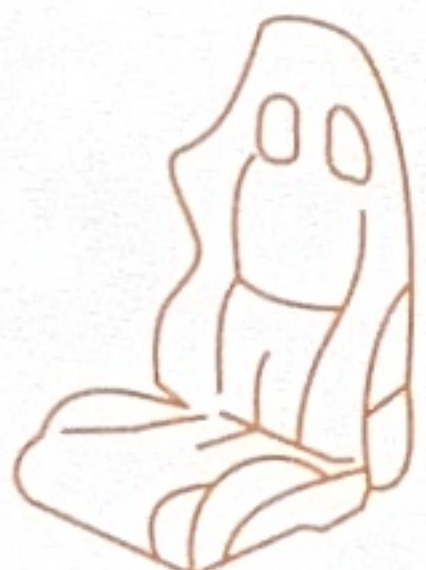
### Tapicería

- ALFOMBRA PISO BUENO
- BANDEJA PORTAOBJETOS BUENO
- CARTERAS PUERTAS BUENO
- CINTURON DE SEGURIDAD BUENO
- CONSOLA CENTRAL BUENO
- FUNCION ASIENTOS DELANTEROS BUENO
- GUANTERA BUENO
- MILLARE BUENO
- PARASOLES BUENO
- TAPICERIA ASIENTOS BUENO
- TAPICERIA TECHO BUENO

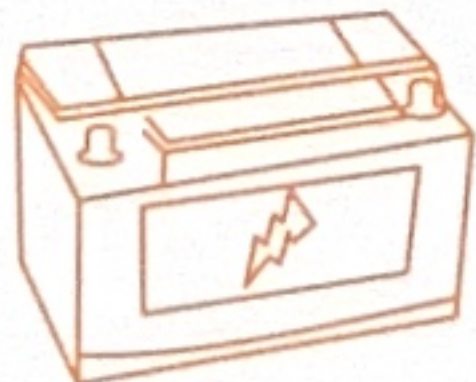
### Accesorios Motor

- AMORTIGUADORES CAPOT/BAUL BUENO
- CONVERSION GAS-GASOLINA NO APLICA
- CORREA ACCESORIOS BUENO
- RADIADOR BUENO

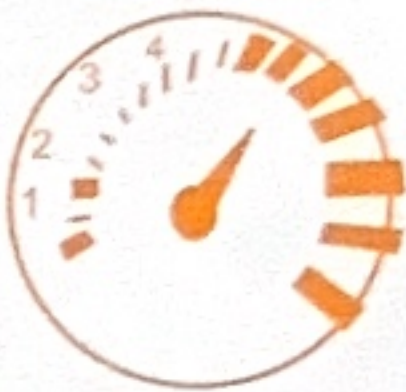
### Equipo Eléctrico

- AIRE ACONDICIONADO BUENO
- BLOQUEO CENTRAL BUENO
- CALEFACCION BUENO
- ELEVAVIDRIOS ELECTRICOS BUENO
- ESPEJOS ELECTRICOS BUENO
- INDICADOR TEMPERATURA BUENO
- LIMPIABRISAS DELANTERO BUENO
- LIMPIABRISAS TRASERO BUENO
- PITO BUENO
- RADIO BUENO
- RELOJ BUENO
- TACOMETRO BUENO

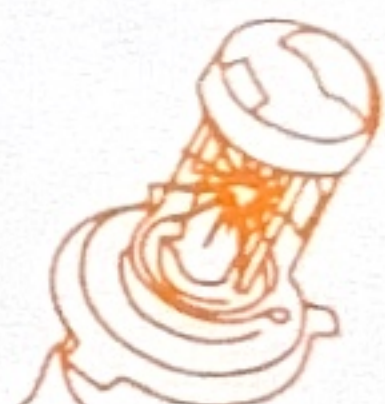
### Luces

- ALTAS BUENO
- ANTINEBLA BUENO
- BAJAS BUENO
- COCUYOS BUENO
- DIRECCIONALES BUENO
- ESTACIONAMIENTO BUENO
- EXPLORADORAS BUENO
- FRENO BUENO
- LUZ TECHO BUENO
- PLACA BUENO
- REVERSO BUENO

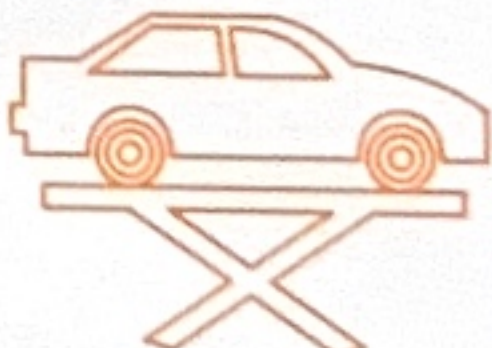
### Partes Bajas

- BUJES ESTABILIZADORA BUENO
- BUJES TIJERAS BUENO
- CATALIZADOR BUENO
- CRUCETAS BUENO
- CUNA MOTOR NO APLICA
- GUARDAPOLVOS BRAZO AXIAL BUENO
- GUARDAPOLVOS EJES REGULAR
- PROTECTORES INF. BUENO
- SILENCIADOR BUENO
- TIJERAS BUENO
- TUBO EXHOSTO BUENO
