PLACA

**NSM347**

## REVISIÓN VISUAL

DESCRIPCION : RENAULT KWID [FL] ZEN MT  
1000CC 12V 4AB ABS

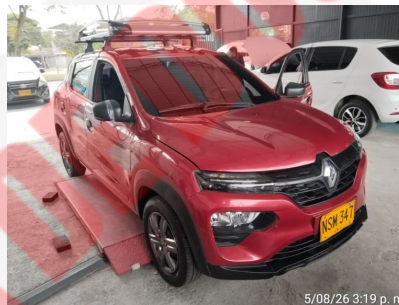
### CARROCERÍA EXTERIOR

**81.50%**

| GUARDAFANGO LH | DEFORMACION MEDIA |
| PUERTA DELANTERA LH | SUMIDO |
| PUERTA TRASERA LH | SUMIDO |
| COSTADO LH | SUMIDO |
| TAPA BAUL | SUMIDO |
| BOMPER TRASERO | RAYON |
| PUERTA TRASERA RH | MAL REPARADO |
| PUERTA DELANTERA RH | SUMIDO |
| GUARDAFANGO RH | SUMIDO |
| CAPOT | BIEN REPARADO |
| CAPOTA | SUMIDO |
| RETROVISOR RH | REGULAR ESTADO |
| BOMPER DELANTERO | MAL REPARADO |
| PANEL TRASERO | SUMIDO |

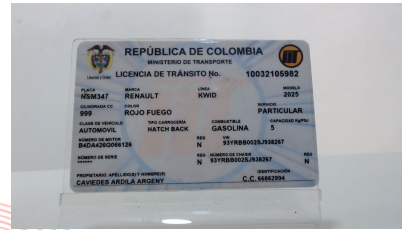
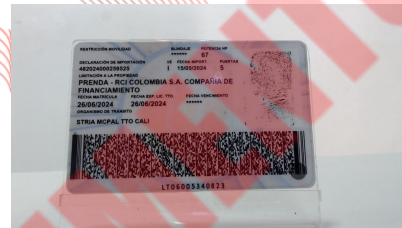
RESULTADO: STICKER SERIAL DETERIORADO, DEMAS SISTEMAS DE IDENTIFICACION ORIGINALES DE FABRICA A LA FECHA DE LA REVISION.
