INFORME REVISIÓN ESTRUCTURAL

DATOS DEL VEHICULO

CLIENTE	GERARDO AUGUSTO CARDONA	FECHA INSPECCION	2025-04-15
IDENTIFICACION	4488792	INSPECCION N°	306824
MARCA	CHEVROLET	COMPAÑIA	PARTICULARES
LINEA	SPARK (2) LIFE MT 1000CC AA 2AB ASS	SUCURSAL	AVALLUOS PEREIRA
MODELO	2019	VALOR PARA ASEGURABILIDAD	\$ 33.000.000,00
MOTOR	B10S1181870157	CODIGO FASECOLDA	1501308
SERIE	9GAMM8104K3010684	SERVICIO	PARTICULAR
CHASIS	9GAMM8104K3010684	PLACA	FI0016
CLASE	AUTOMOVIL	KILOMETRAJE	90162
CARROCERIA	HATCHBACK		
COLOR	ROJO VELVET		
CILINDRAJE	395		
DIRECCION	ASISTIDA		
TIPO DE CAJA	MECANICA		
COMBUSTIBLE	GASOLINA

INFORME ESTUDIO TÉCNICO

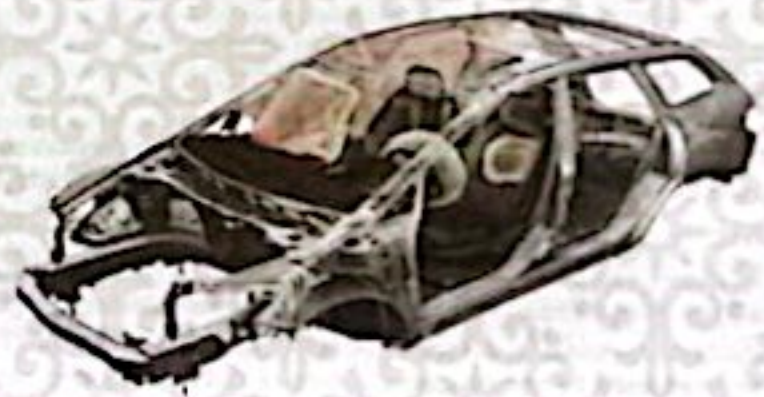
Barra estabilizadora	Original	Extensión punta derecha	Original
Extensión punta izquierda	Original	Desfase en longitud	No tiene
Carter	Original	Torne derecha	Original
Torne izquierda	Original	Punta delantera derecha	Original
Alma paragolpes delanteros	Original	Desfase diagonales	No tiene
Cuna motor	Original	Alma paragolpes trasero	Original
Frontal	Original	Pestaña punta del derecho	Original
Punta delantera izquierda	Original	Pestaña punta del izquierdo	Original
Punta trasera derecha	Original	Pestaña punta tras derecha	Original
Punta trasera izquierda	Original	Pestaña punta tras izquierda	Original
G/pollo eje derecho	Original	G/pollo eje izquierdo	Original
Piso baúl inferior	Original	Pegaja faldón inferior	Original
Troque trasero	Original	Tanque de gasolina	Original
Exosto	Fisurado	Traversa superior	Golpe medio
Faldón inferior	Golpe leve	Traversa inferior	Golpe leve
Base tijera derecha	Golpe leve	Base tijera izquierda	Golpe leve

Piso camuflado	Golpe medio	Refuerzo piso izquierdo	Golpe medio
Refuerzo piso derecho	Golpe medio
