**GTR892**

2026-06-11

CALI SEDE SUR

DESCRIPCION : FORD EXPLORER [6] LIMITED  
TP 2300CC T TC 4X4

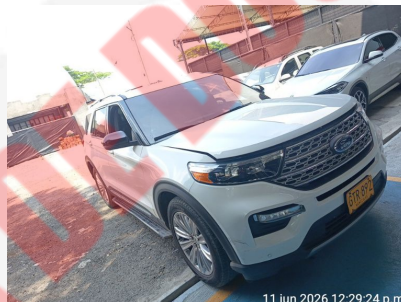
11 jun 2026 12:29:24 p.m.

| COSTADO LH | BIEN REPARADO |
| BOMPER TRASERO | RAYON |
| TAPA BAUL | SUMIDO |
| COSTADO RH | BIEN REPARADO |
| PUERTA TRASERA RH | BIEN REPARADO/SUSTI |
| PUERTA DELANTERA RH | BIEN REPARADO/SUSTI |
| GUARDAFANGO RH | BIEN REPARADO |
| BOMPER DELANTERO | BIEN REPARADO |
