CERTIFICADO

FECHA:	2/05/2025	PLACA:	KZY299
ATENDIDO PARA:	Particular		
No. INSPECCION:	1012805235	ROMBO:	1
CENTRO DE INSPECCION:	CDA PESADOS Y LIVIANOS LAS AMERICAS		
ASEGURABLE:	No Aplica

**PERITAJE
COMERCIAL**

INFORME TÉCNICO

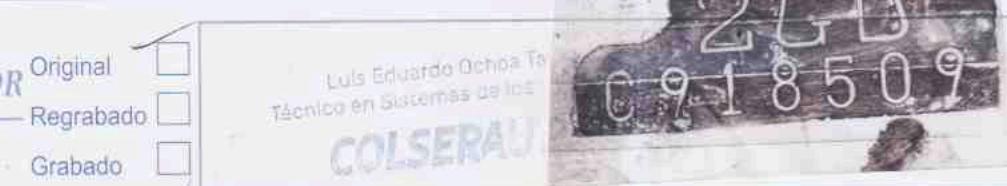
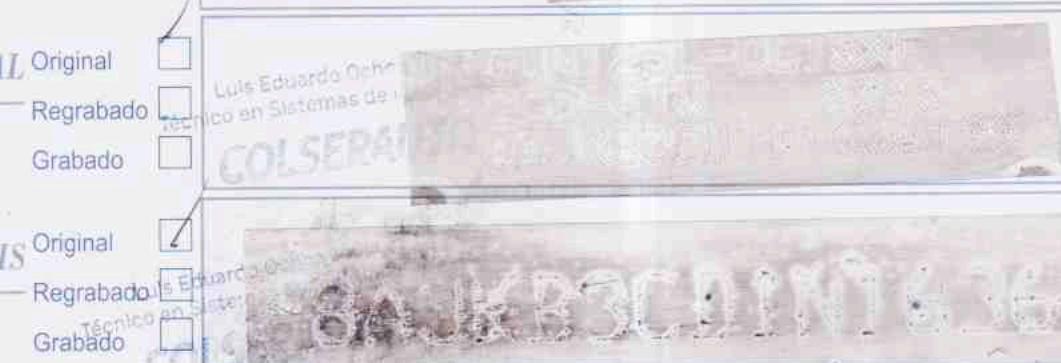
CONCEPTO E IMPRONTAS

MOTOR Original Regrabado Grabado SERIAL Original Regrabado Grabado CHASIS Original Regrabado Grabado

ESTE CONCEPTO TÉCNICO ESTÁ BASADO EN LA REVISIÓN DE LOS SISTEMAS DE IDENTIFICACIÓN CUANTO A SU ORIGINALIDAD.

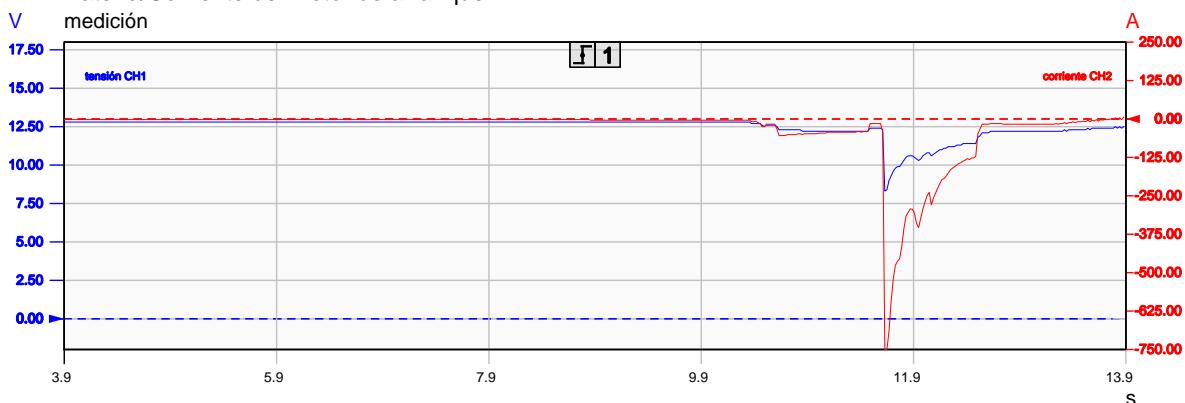
Batería/Corriente del motor de arranque

Resultado	Unidad	Mín.	Máx.	Medido
Resistencia batería interna	mΩ	---	6.6	4.9
tensión CH1 máx.	V	---	---	12.8
tensión CH1 mín.	V	---	---	8.3
temperatura	°C	---	---	18.8
Consumo de potencia	kW	---	---	-1.74
corriente CH2 max	A	---	---	6
corriente CH2 min	A	---	---	-929
CCA(SAE)	A	---	---	720

OBJETIVO DE LA PRUEBA MOTOR DE ARRANQUE: Esta prueba determina el estado actual de la batería y el funcionamiento del motor de arranque; no es posible cuantificar la vida útil de la batería ya que esto depende del número de ciclos de carga y descarga, además de determinar los desgastes internos del motor de arranque y su vida útil de funcionamiento.

Voltaje de batería máximo 12,8

voltaje de batería mínimo 8,3

RESULTADO DE LA PRUEBA: BATERIA PARA CARGA

1. Batería presenta valores de voltaje bajos.

2. De acuerdo a los resultados obtenidos La tensión mínima no debe de ser inferior a 9 voltios y la máxima no debe ser inferior a 12,2 voltios.

3. Realizar mantenimiento a la batería en carga lenta, necesaria para mantener su voltaje nominal, garantizando el funcionamiento de los diferentes sistemas electrónicos del vehículo.

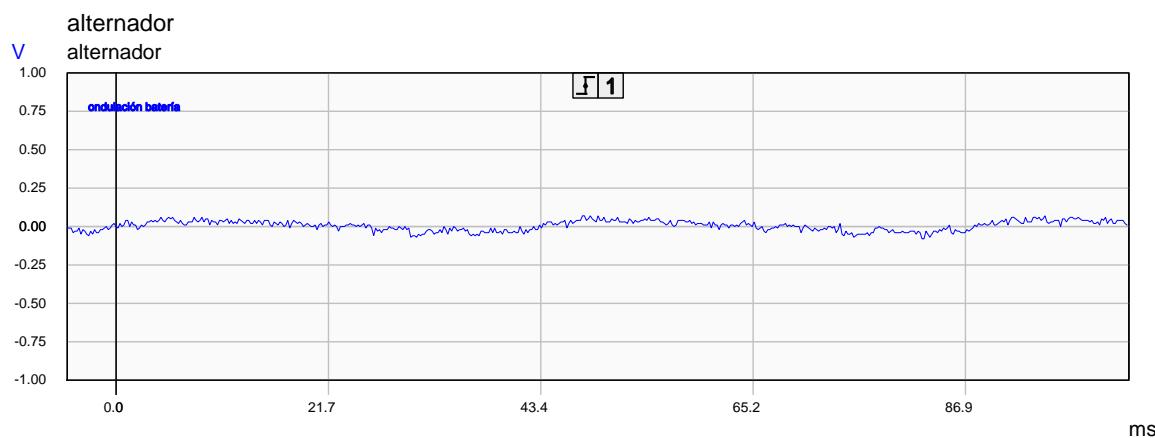
alternador

Resultado	Unidad	Mín.	Máx.	Medido
número revoluciones	1/min	---	---	660
tensión de batería	V	---	---	13.8
cte. generador CH2/1000A	A	---	---	3.2
ondulación	%	---	---	0.49

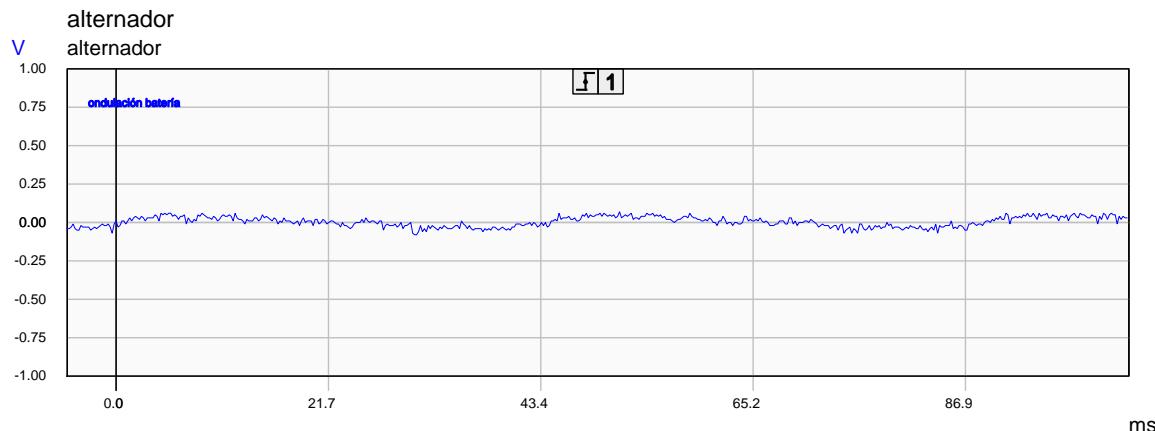
alternador

Resultado	Unidad	Mín.	Máx.	Medido
número revoluciones	1/min	---	---	1030
tensión de batería	V	---	---	13.9

cte. generador CH2/1000A	A	---	---	3.5
ondulación	%	---	---	0.89

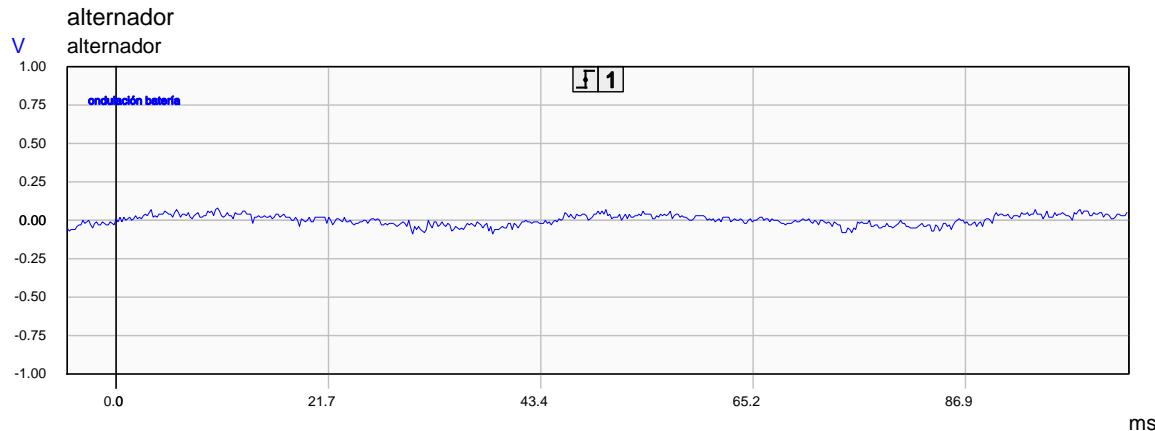
alternador

Resultado	Unidad	Mín.	Máx.	Medido
número revoluciones	1/min	---	---	1030
tensión de batería	V	---	---	13.9
cte. generador CH2/1000A	A	---	---	3.5
ondulación	%	---	---	0.89

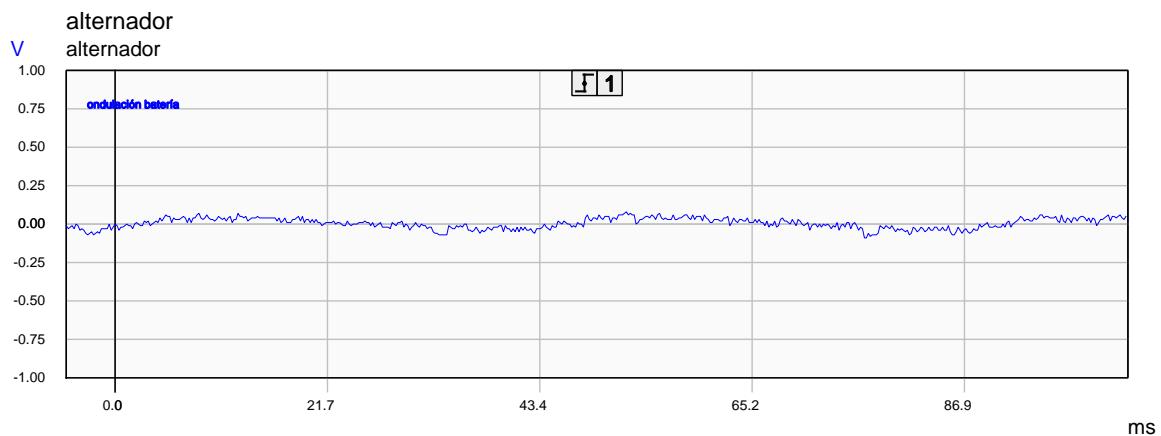
Resultado	Unidad	Mín.	Máx.	Medido
número revoluciones	1/min	---	---	1070
tensión de batería	V	---	---	13.8
cte. generador CH2/1000A	A	---	---	2.9
ondulación	%	---	---	0.88

OBJETIVO DE LA PRUEBA DEL ALTERNADOR: En esta prueba se valida el funcionamiento de los componentes eléctricos del alternador, mediante la representación grafica de su funcionamiento, tomada de un osciloscopio; en este diagnostico no es posible validar desgastes mecánicos, como rodamientos, correa, patín tensor y demás elementos de transmisión mecánica.

1. Sistema de carga y alternador en funcionamiento normal, valores de voltaje y corriente dentro parámetros.
2. Importante validar mantenimiento al alternador y sistema de carga de acuerdo con las recomendaciones del fabricante del vehículo.

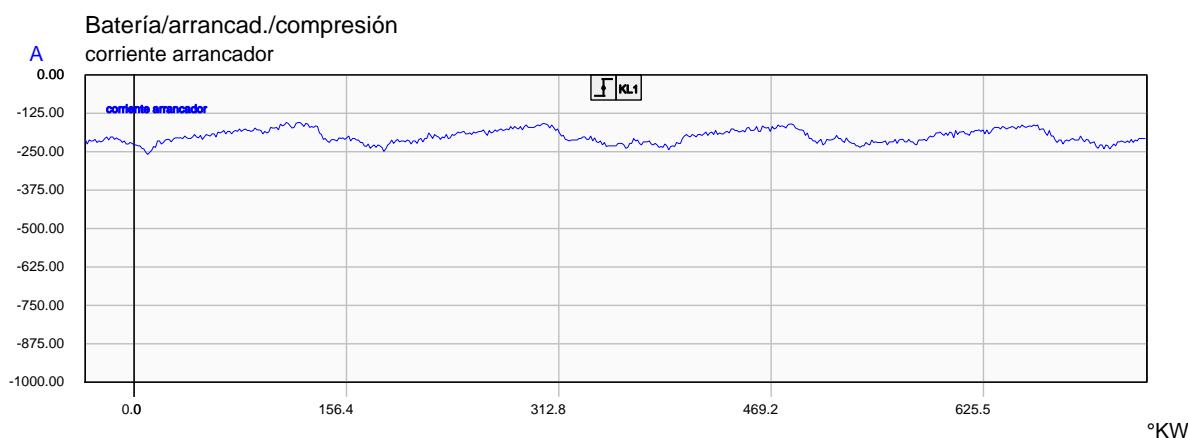
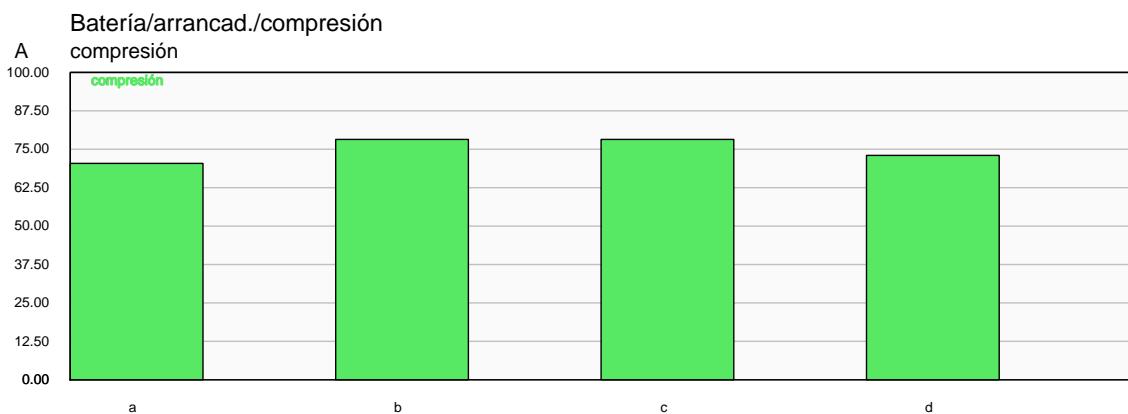
Batería/arrancad./compresión

Resultado	Unidad	Mín.	Máx.	Medido
número revoluciones	1/min	---	---	254
temperatura aceite	°C	---	---	18.6
tensión de batería	V	---	---	10.9
corriente reposo CH2	A	---	---	-202.3

OBJETIVO DE LA COMPRESIÓN RELATIVA: La compresión relativa se calcula a partir del consumo de corriente del motor de arranque, se realiza la comparación de consumo de corriente entre los cilindros y el valor de diferencia entre el cilindro que registra mayor valor y el de menor valor, no debe superar el 20% del promedio del resultado de todos los cilindros; en esta prueba no se valida el estado de desgaste de los componentes internos del motor, sistema de inyección, turbo y bomba combustible.

Motor con valores de compresión relativa de 70,4 - 78,2 - 78,2 - 73 en Amperios, la diferencia de estos es inferior del 20%, registrando valor de diferencia entre el de mayor valor y menor valor de 7,8 Amperios equivalente al 10%; esto me indica que el motor se encuentra en parámetros normales de funcionamiento.

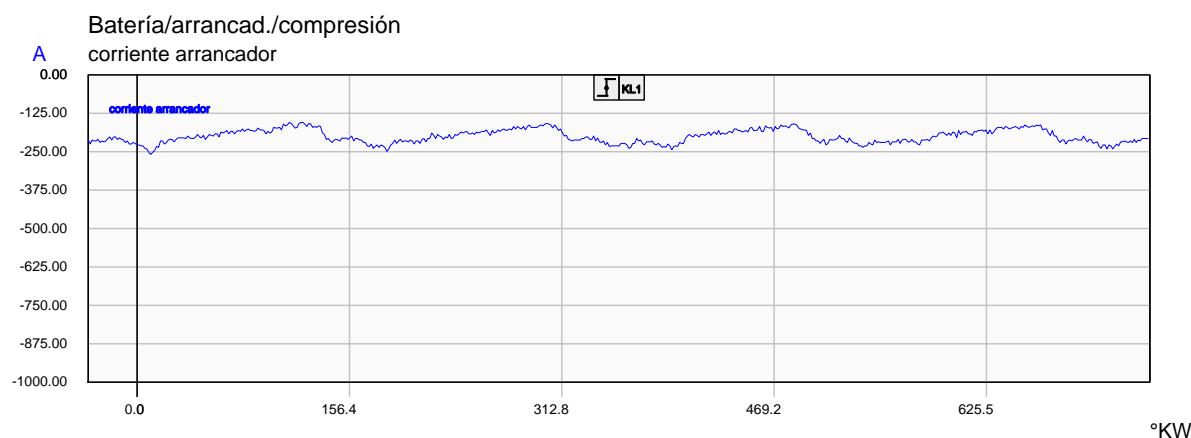
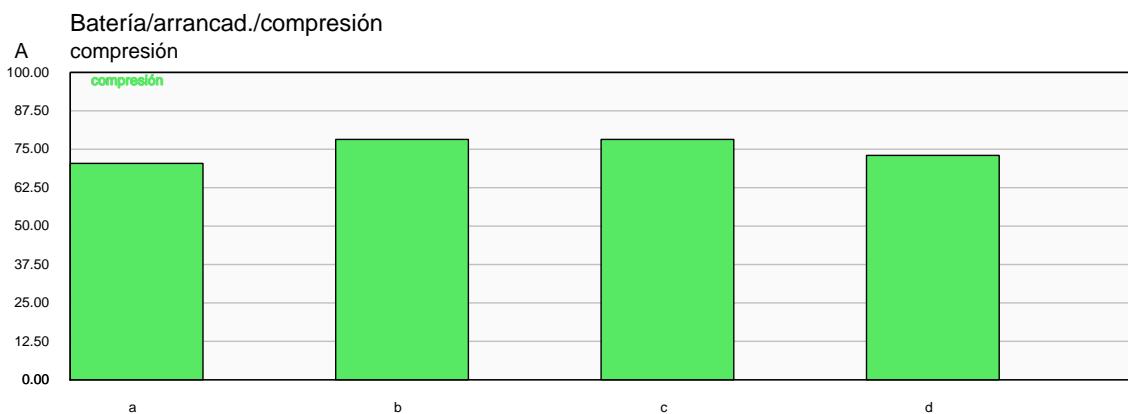
Batería/arrancad./compresión

Resultado	Unidad	Mín.	Máx.	Medido
número revoluciones	1/min	---	---	254
temperatura aceite	°C	---	---	18.6
tensión de batería	V	---	---	10.9
corriente reposo CH2	A	---	---	-202.3

OBJETIVO DE LA COMPRESIÓN RELATIVA: La compresión relativa se calcula a partir del consumo de corriente del motor de arranque, se realiza la comparación de consumo de corriente entre los cilindros y el valor de diferencia entre el cilindro que registra mayor valor y el de menor valor, no debe superar el 20% del promedio del resultado de todos los cilindros; en esta prueba no se valida el estado de desgaste de los componentes internos del motor, sistema de inyección, turbo y bomba combustible.

Motor con valores de compresión relativa de 70,4 - 78,2 - 78,2 - 73 en Amperios, la diferencia de estos es inferior del 20%, registrando valor de diferencia entre el de mayor valor y menor valor de 7,8 Amperios equivalente al 10%; esto me indica que el motor se encuentra en parámetros normales de funcionamiento.
