N° INSPECCION	4658115	TURNO	5
FECHA	4-Jul-2025		
CENTRO INSPECCION	COMERCIAL CAÑAS GORDAS		
SOLICITADO POR	BEATRIZ EUGENIA TAPIAS ALZATE .		
SERVICIO SOLICITADO	Peritaje Liviano + LTA + CM Nivel 1 + CIR + Diagnóstico Scanner		
VALOR MERCADO	\$ 0	COD. FASECOLDA	05801302
VALOR AUTOMÁS	\$ 141.000.000	VALOR FASECOLDA	\$ 141.000.000
VALOR ACCESORIOS	\$ 0		
RESULTADO	VEHICULO EN ESTANDAR

CLASE	AUTOMOVIL	COMBUSTIBLE	GASOLINA
MARCA	MERCEDES BENZ	TIPO PINTURA	PENDIENTE
TIPO	E 250 (C207) (FL) COUPE TP 2000CC T	SERVICIO	PARTICULAR
CARROCERIA	COUPE	KILOMETRAJE	32770
MODELO	2017	COLOR	NEGRO OBSIDIANA METALIZAD
NACIONALIDAD	ALEMANIA	N° CHASIS	WDD2073361F359517
TIPO CAJA	TRIPTRONICA	N° SERIAL	WDD2073361F359517
CILINDRAJE	1991	N° MOTOR	27492030864334
ASEGURADORA	BEATRIZ EUGENIA TAPIAS ALZATE .	SUCURSAL	BEATRIZ EUGENIA TAPIAS ALZATE .
INTERMEDIARIO	BEATRIZ EUGENIA TAPIAS ALZATE .	CLAVE	66712792
CLIENTE	BEATRIZ EUGENIA TAPIAS ALZATE .	IDENTIFICACION	66712792

Mercedes-Benz INFORME DE DIAGNÓSTICO DE VEHÍCULO

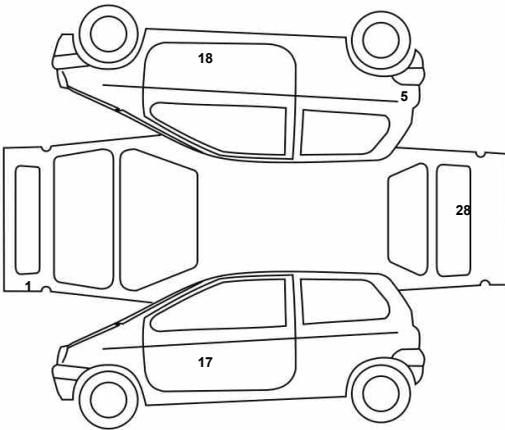
REVISIÓN VISUAL

CARROCERIA - EXTERIOR 98,10%

1 BOMPER DELANTERO	BUENA REPARACION
2 BOMPER TRASERO	BUENA REPARACION
5 COSTADO DERECHO	SUMIDO
17 PUERTA DEL IZQ.	BUENA REPARACION
18 PUERTA DELANTERA DER	BUENA REPARACION
28 TAPA BAUL/COMPUERTA	BIEN REPINTADO

PINTURA 84,00%

36 IMPUREZAS	DE 1 A 4 PIEZAS
38 PIEL DE NARANJA	DE 1 A 4 PIEZAS

OBSERVACIONES: SUMIDOS Y RAYONES LEVES EN LATONERIA

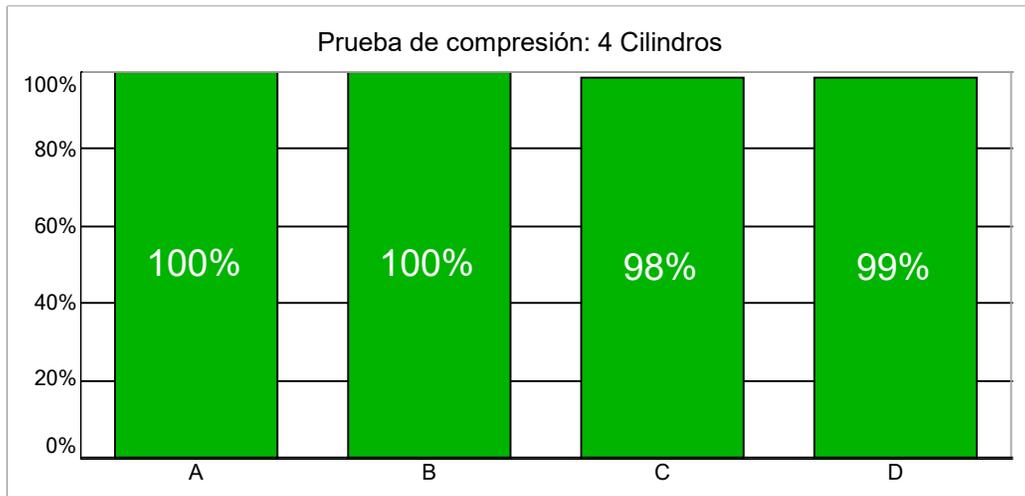
Prueba de compresión

Resultado: Aprobado

EL RESULTADO DE LA PRUEBA DE COMPRESION RELATIVA REALIZADA AL MOTOR, INDICA UNA DIFERENCIA DE 2%, ENTRE LOS CILINDROS TENIENDO EN CUENTA QUE LA MAXIMA DIFERENCIA ENTRE LA MEDICION NO DEBE SUPERAR EL 15%, AL MOMENTO DE LA PRUEBA NO SE EVIDENCIAN FUGAS. SE RECOMIENDA REALIZA RUTINAS DE MANTENIMIENTO PREVENTIVAS SUGERIDAS POR EL FABRICANTE TENIENDO EN CUENTA EL KILOMETRAJE.
