CERTIFICADO

FECHA: 29/07/2025	PLACA: FOW434
ATENDIDO PARA: Compañía de Seguros	
No.INSPECCION: 2292852309	ROMBO: 3
CENTRO DE INSPECCION: CDA 127	
ASEGURABLE: No Aplica

INFORME TÉCNICO

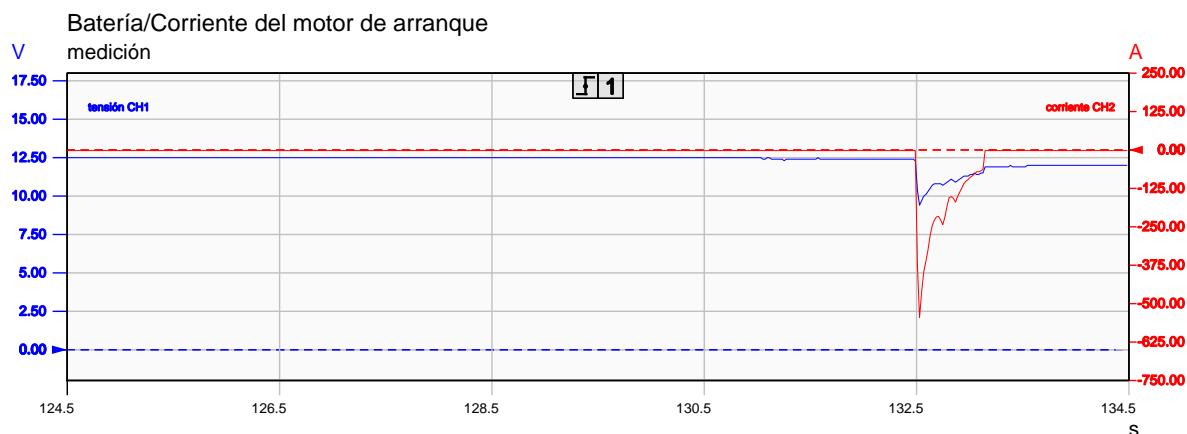
Batería/Corriente del motor de arranque

Resultado	Unidad	Mín.	Máx.	Medido
Resistencia batería interna	mΩ	---	8.6	5.7
tensión CH1 máx.	V	---	---	12.5
tensión CH1 mín.	V	---	---	9.4
temperatura	°C	---	---	---
Consumo de potencia	kW	---	---	-4.23
corriente CH2 max	A	---	---	-2
corriente CH2 min	A	---	---	-545
CCA(SAE)	A	---	---	555

Voltaje de batería máximo 12,5

voltaje de batería mínimo 9,4

1. Batería y sistema de arranque del motor, en condiciones normales de funcionamiento.
2. Importante tener en cuenta de acuerdo con el fabricante del vehículo, la respectiva rutina de mantenimiento preventivo para este sistema.
3. Una buena rutina de mantenimiento de cada uno de los elementos y sistemas del vehículo, garantiza su correcto funcionamiento, incrementando la vida útil de sus componentes.

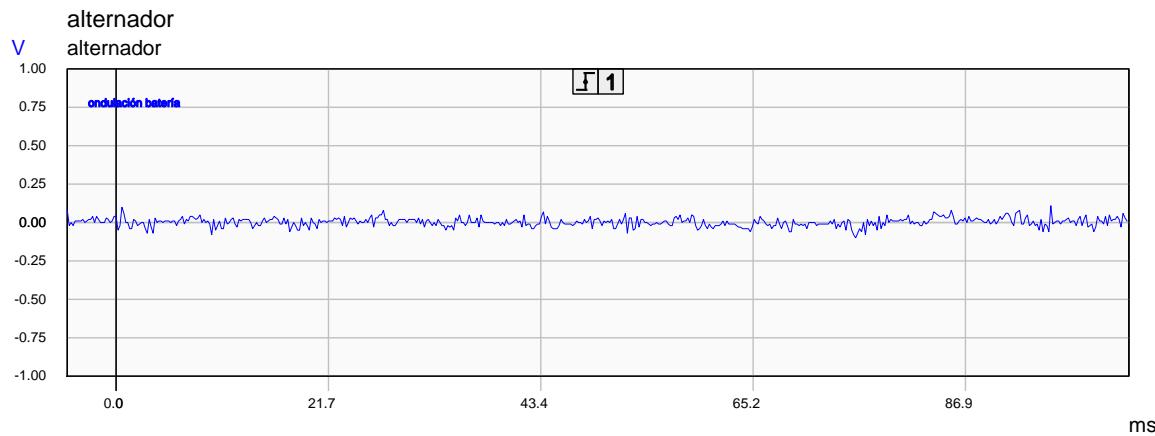
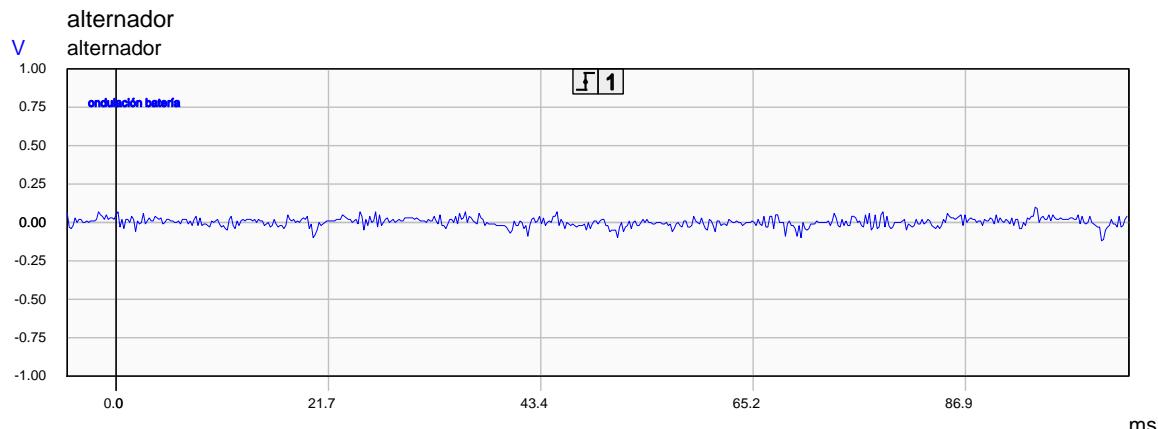
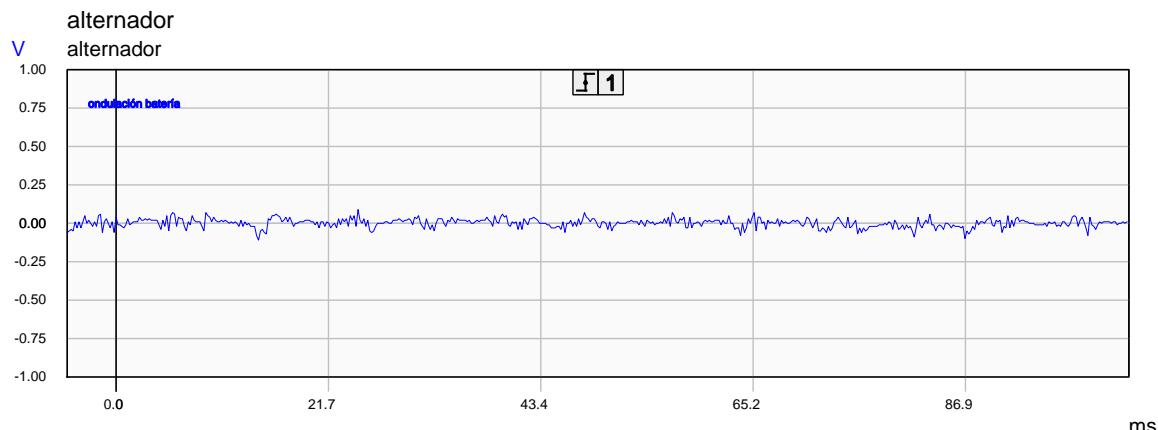
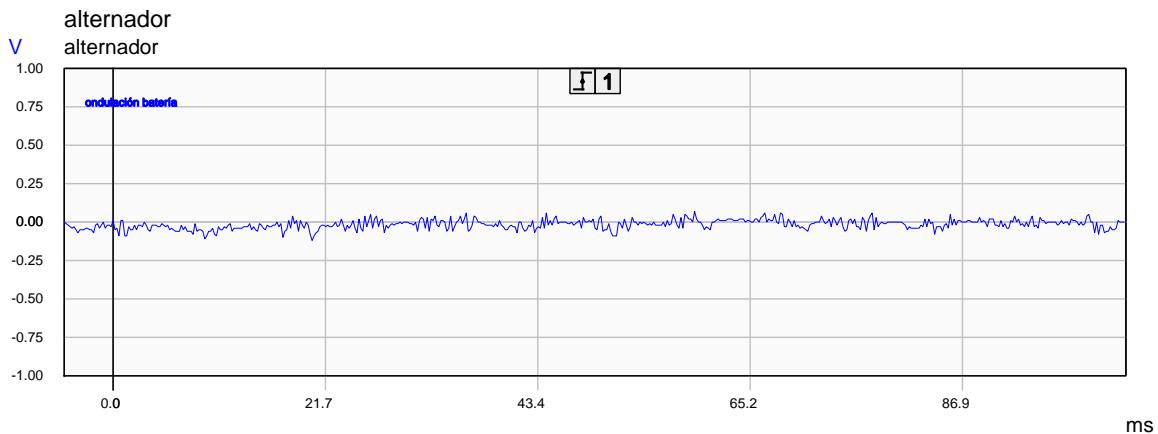
Resultado	Unidad	Mín.	Máx.	Medido
número revoluciones	1/min	---	---	4730
tensión de batería	V	---	---	14.2
cte. generador CH2/1000A	A	---	---	35.6
ondulación	%	---	---	1.17

Resultado	Unidad	Mín.	Máx.	Medido
número revoluciones	1/min	---	---	4750
tensión de batería	V	---	---	14.2

cte. generador CH2/1000A	A	---	---	35.1
ondulación	%	---	---	1.33

Resultado	Unidad	Mín.	Máx.	Medido
número revoluciones	1/min	---	---	4750
tensión de batería	V	---	---	14.2
cte. generador CH2/1000A	A	---	---	35.1
ondulación	%	---	---	1.33

Resultado	Unidad	Mín.	Máx.	Medido
número revoluciones	1/min	---	---	4710
tensión de batería	V	---	---	14.2
cte. generador CH2/1000A	A	---	---	37.1
ondulación	%	---	---	0.82

Alternador en Optimas Condiciones

1. Sistema de carga y alternador en funcionamiento normal, valores de voltaje y corriente dentro parámetros.
2. Importante validar mantenimiento al alternador y sistema de carga de acuerdo con las recomendaciones del fabricante del vehículo.

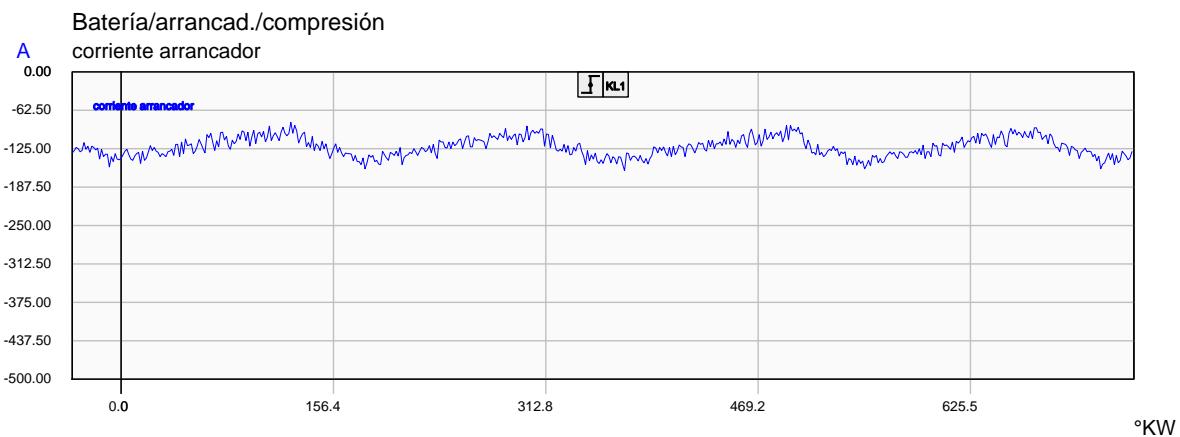
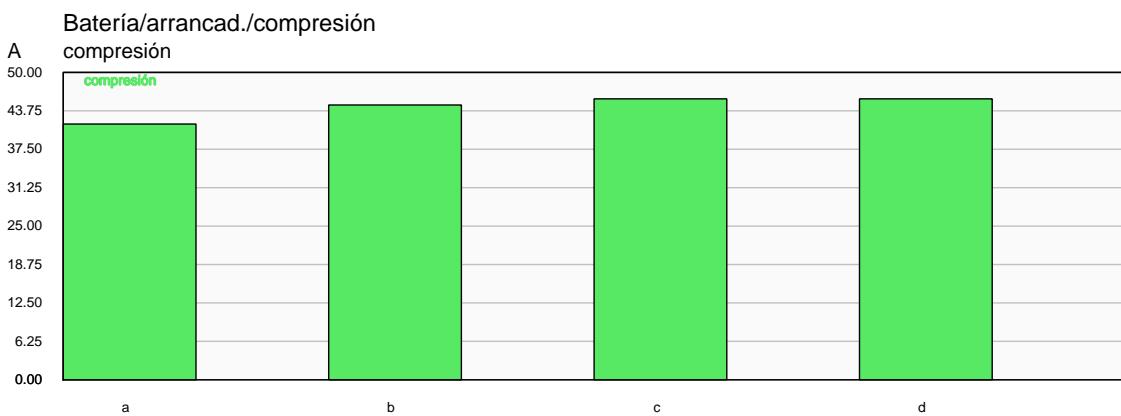
Batería/arrancad./compresión

Resultado	Unidad	Mín.	Máx.	Medido
número revoluciones	1/min	---	---	322
temperatura aceite	°C	---	---	---
tensión de batería	V	---	---	11.6
corriente reposo CH2	A	---	---	-123.7

Motor con valores de compresión relativa de 41.6- 44.7- 45.7- 45.7- en Amperios, la diferencia de estos es inferior del 20%, registrando valor de diferencia entre el de mayor valor y menor valor de 4.1 Amperios equivalente al 12 % ; esto me indica que el motor se encuentra en parámetros normales de funcionamiento.

1 41,6
2 44,7
3 45,7
4 45,7
