No. DE SERVICIO      **P014207005251**

| TIPO | X1 (3) sDRIVE 18i XLINE AT 1500CC T CT | SERVICIO | PARTICULAR |

Revisión Visual

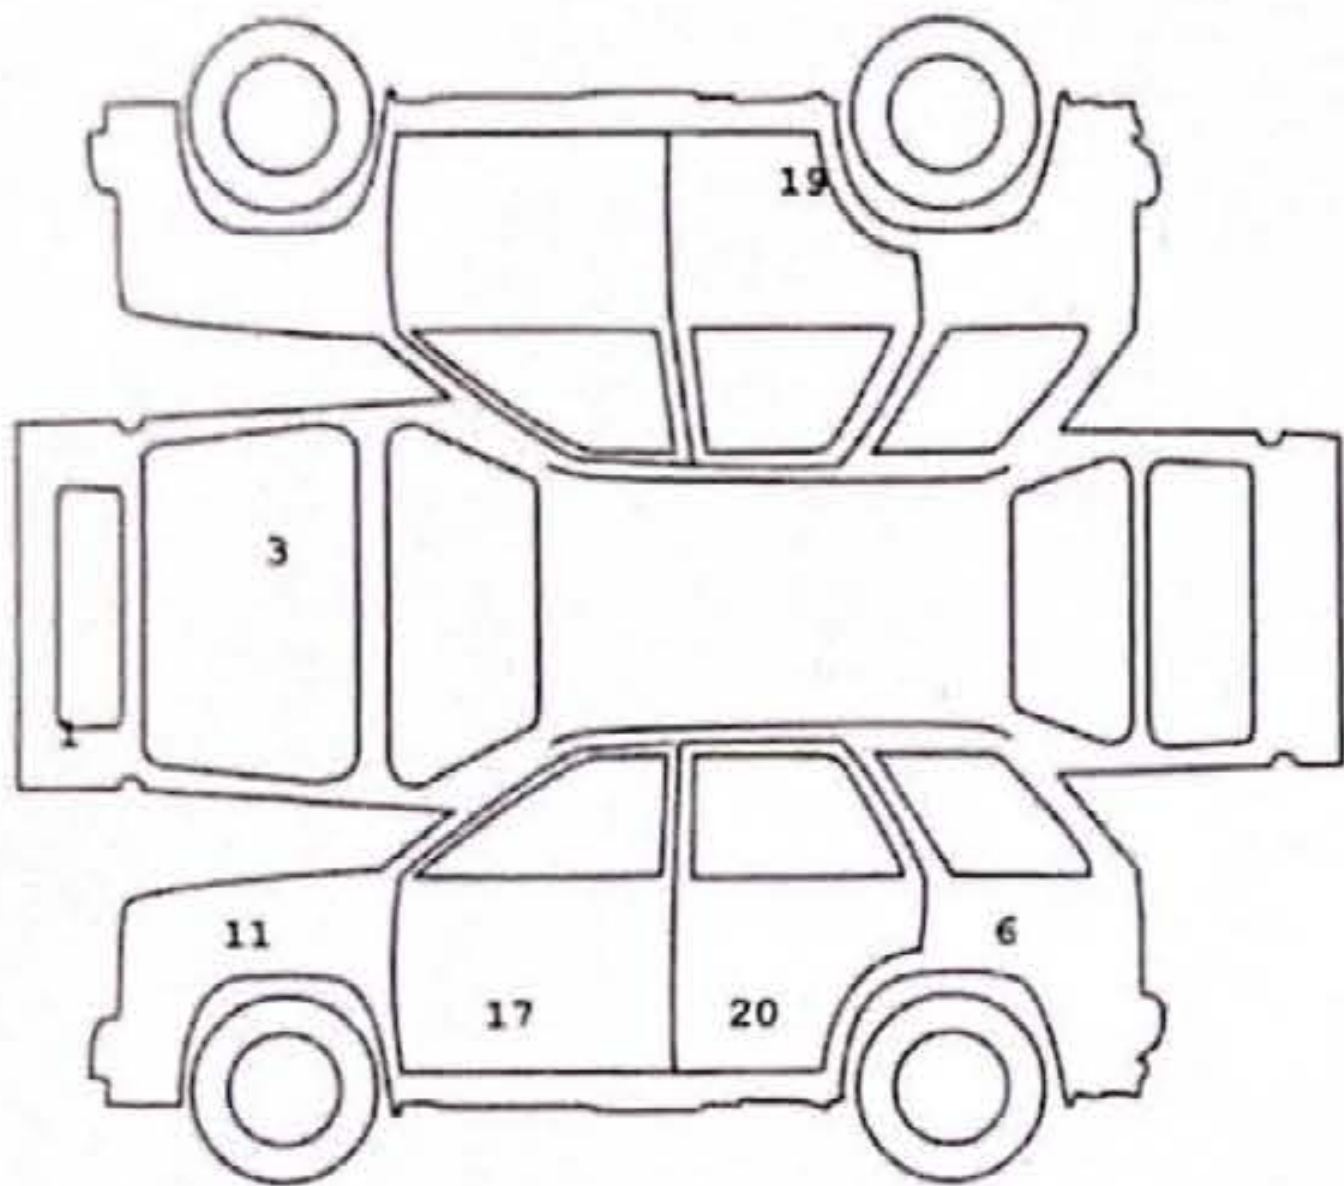
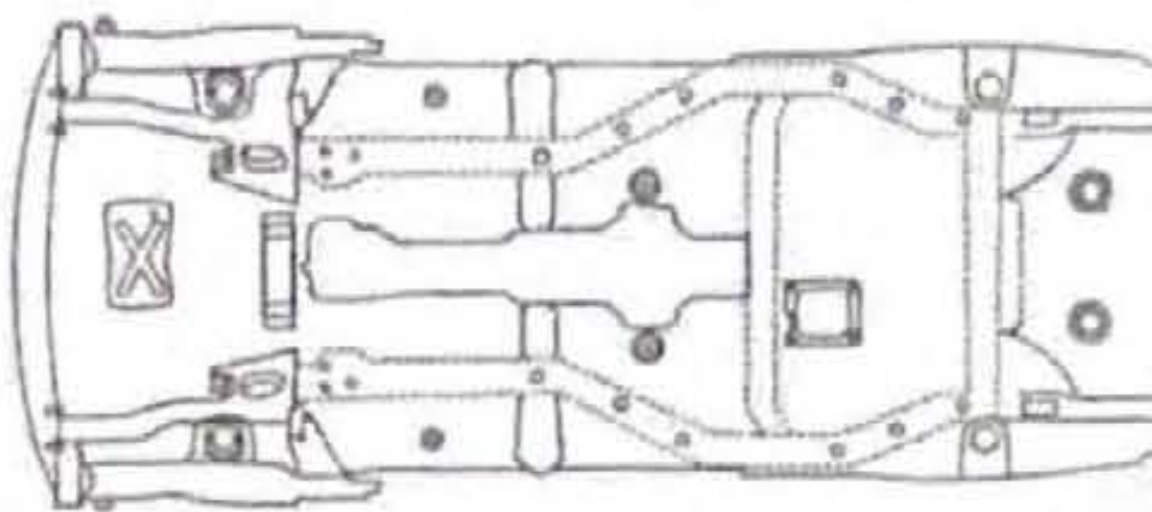
NOVEDADES DE INSPECCIÓN : ; ; ,LEVES RAYONES Y SUMIDOS EN CARROCERIA EXTERIOR, GOLPES DE PIEDRA EN PANORAMICO DELANTERO, SE PERITA SUCIO. ; ; NO SE EFECTUO MARCACION DE SEGURIDAD, REVISADO, SISTEMAS DE SEGURIDAD ORIGINALES HASTA LA FECHA DE INSPECCION

CARROCERIA - EXTERIOR

95,60%

| 1 BOMPER DELANTERO | RAYON |
| 3 CAPOT | RAYON |
| 6 COSTADO IZQUIERDO | RAYON |
| 11 GUARDAFANGO IZQ. | RAYON |
| 17 PUERTA DEL IZQ. | RAYON |
| 19 PUERTA TRASERA DER. | SUMIDO |
| 20 PUERTA TRASERA IZQ. | SUMIDO |

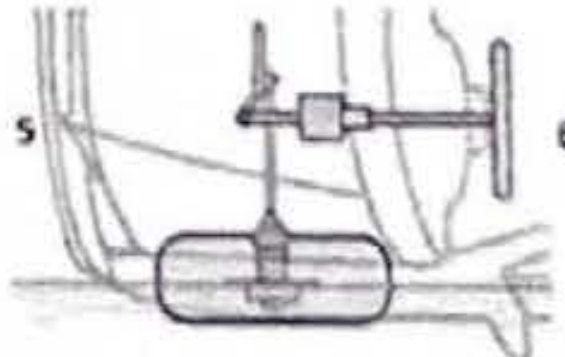
ALINEACIÓN

Desviación del Vehículo en metros por kilómetro

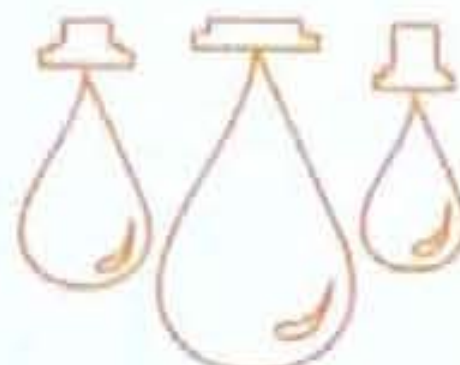
## Fugas de Fluidos

- ACEITE COMPRESOR A/A NO
- AMORTIGUADORES NO
- BOMBA EMBRAGUE NO
- TRANSMISION/DIFERENCIAL NO APLICA

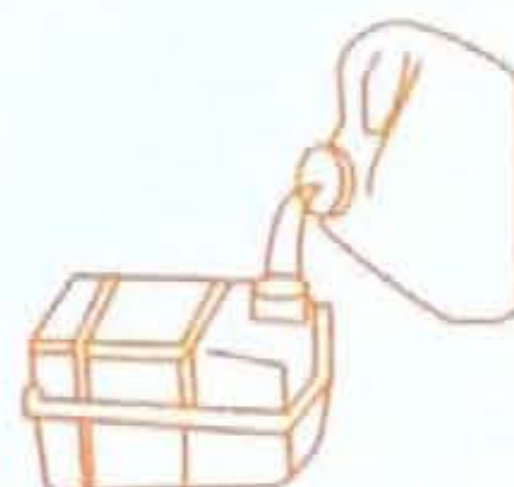
## Niveles de Fluidos

- ACEITE MOTOR NORMAL
- DIRECCION HIDRAULICA NORMAL
- EMBRAGUE HIDRAULICO NORMAL
- LAVAPARABRISAS BAJO
- LIQUIDO DE FRENOS NORMAL
- REFRIGERANTE NORMAL

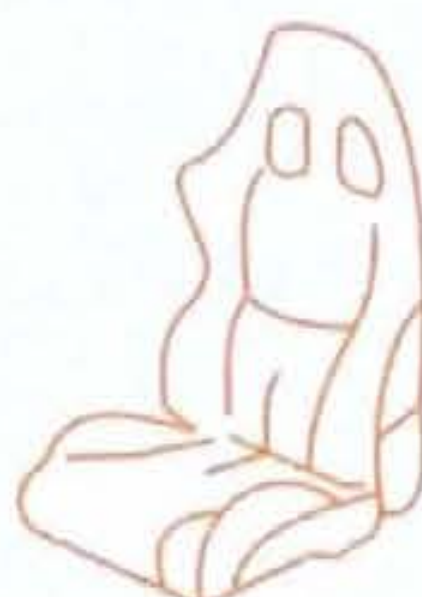
## Tapicería

LEVE SUCIEDAD EN TAPIZADO INTERIOR, LEVE RUIDO EN GIRO DE TIMÓN, MANTENIMIENTO PREVENTIVO EN SISTEMAS DE SUSPENSIÓN Y FRENO.

- ALFOMBRA PISO BUENO
- BANDEJA PORTAOBJETOS BUENO
- CARTERAS PUERTAS BUENO
- CINTURON DE SEGURIDAD BUENO
- CONSOLA CENTRAL BUENO
- FUNCION ASIENTOS DELANTEROS BUENO
- GUANTERA BUENO
- MILLARE BUENO
- PARASOLES BUENO
- TAPICERIA ASIENTOS BUENO
- TAPICERIA TECHO BUENO

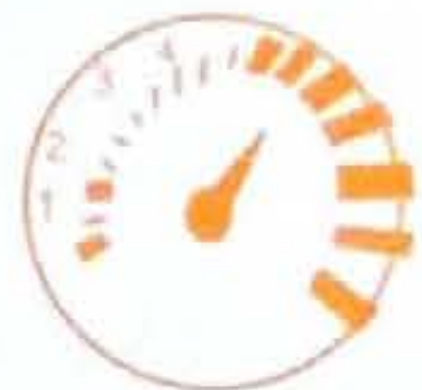
## Equipo Eléctrico

- AIRE ACONDICIONADO BUENO
- BLOQUEO CENTRAL BUENO
- CALEFACCION BUENO
- ELEVAVIDRIOS ELECTRICOS BUENO
- ESPEJOS ELECTRICOS BUENO
- INDICADOR TEMPERATURA BUENO
- LIMPIABRISAS DELANTERO BUENO
- LIMPIABRISAS TRASERO BUENO
- PITO BUENO
- RADIO BUENO
- RELOJ BUENO
- TACOMETRO BUENO

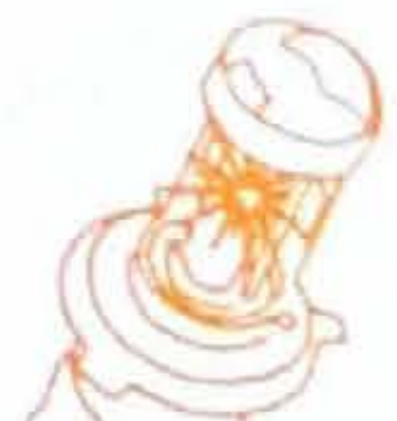
## Luces

- ALTAS BUENO
- ANTINEBLA BUENO
- BAJAS BUENO
- COCUYOS BUENO
- DIRECCIONALES BUENO
- ESTACIONAMIENTO BUENO
- EXPLORADORAS BUENO
- FRENO BUENO
- LUZ TECHO BUENO
- PLACA BUENO
- REVERSO BUENO

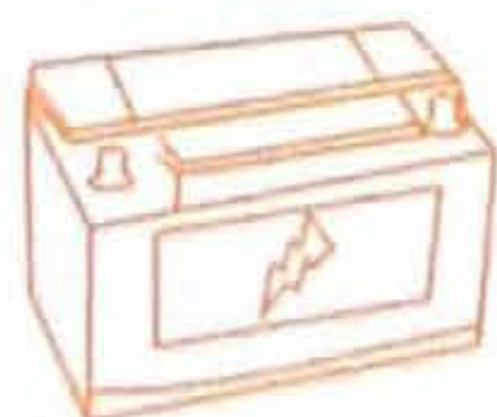
## Accesorios Motor

- AMORTIGUADORES CAPOT/BAUL BUENO
- CONVERSION GAS-GASOLINA NO APLICA
- CORREA ACCESORIOS BUENO
- RADIADOR BUENO

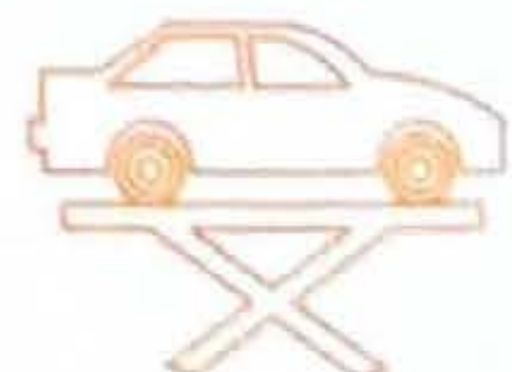
## Partes Bajas

- BUJES ESTABILIZADORA BUENO
- BUJES TIJERAS BUENO
- CATALIZADOR BUENO
- CRUCETAS NO APLICA
- CUNA MOTOR BUENO
- GUARDAPOLVOS BRAZO AXIAL BUENO
- GUARDAPOLVOS EJES BUENO
- PROTECTORES INF. BUENO
- SILENCIADOR BUENO
- TIJERAS BUENO
- TUBO EXHOSTO BUENO
