No. DE SERVICIO **P063559000249**

| TIPO | GLC 300 (C253) 4MATIC COUPE AMG LINE | SERVICIO | PARTICULAR |

| CENTRO INSPECCION | CDA AUTOMAS COTA | | |
| SERVICIO SOLICITADO | PERITAJE ORO LIVIANO | | |

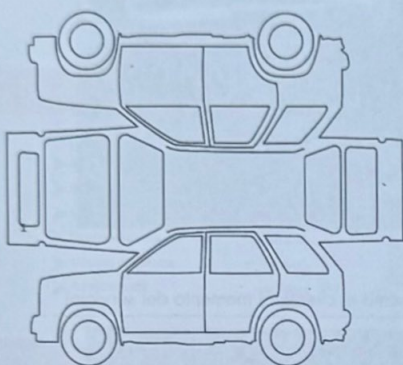
## Revisión Visual

NOVEDADES DE INSPECCIÓN :;; RAYONES Y SUMIDOS EN CARROCERIA; ;; SISTEMAS DE SEGURIDAD ORIGINALES HASTA LA FECHA DE INSPECCION

#### 1 BOMPER DELANTERO

RAYON

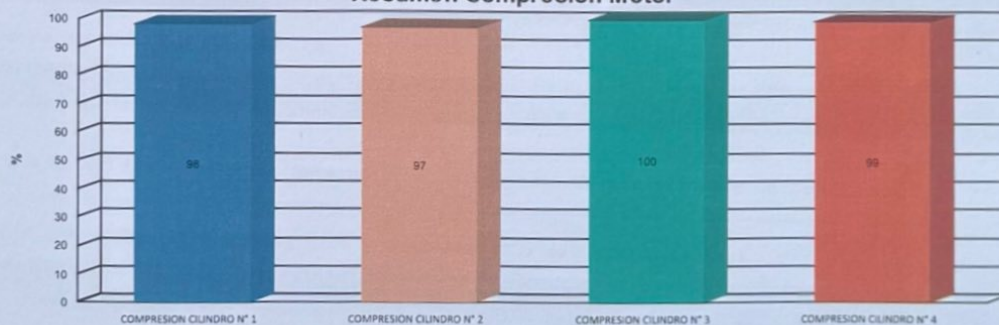
**Resumen Compresión Motor**

EL RESULTADO DE LA PRUEBA DE COMPRESIÓN RELATIVA REALIZADA AL MOTOR, INDICA UNA DIFERENCIA DE 3%, ENTRE LOS CILINDROS, TENIENDO EN CUENTA QUE LA MÁXIMA DIFERENCIA ENTRE LA MEDICIÓN NO DEBE SUPERAR EL 20%. SE RECOMIENDA SEGUIR LAS INDICACIONES DE MANTENIMIENTO PREVENTIVO QUE SE DETALLAN EN EL MANUAL DEL FABRICANTE SEGÚN EL KILOMETRAJE RECORRIDO
