No. DE SERVICIO  
**P042559000616**  
XXX

| TIPO | FRONTIER (2) SE MT 2500CC 4X4 TD AA 2AB | SERVICIO | PARTICULAR |

| N° INSPECCION | 5065453 | TURNO | 1 | <div>JSS548</div> |
| SERVICIO SOLICITADO | PERITAJE ORO LIVIANO | | | |

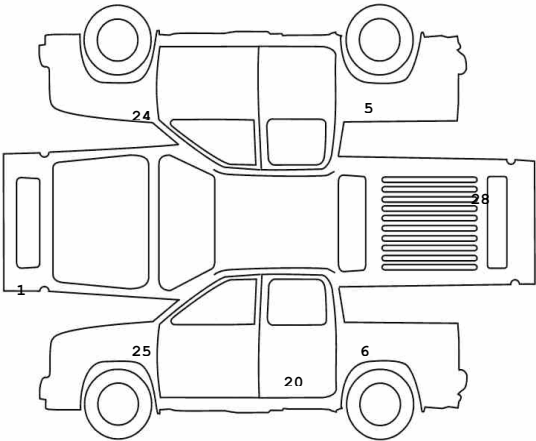
REVISIÓN VISUAL

NOVEDADES DE INSPECCIÓN : ; ; ,PRESENTA CAMBIO DE FACE LINE., - TAPA BAUL NO AJUSTA - PROTECTOR CARTER DEFORMACION MEDIA; SISTEMAS DE SEGURIDAD ORIGINALES HASTA LA FECHA I INSPECCION

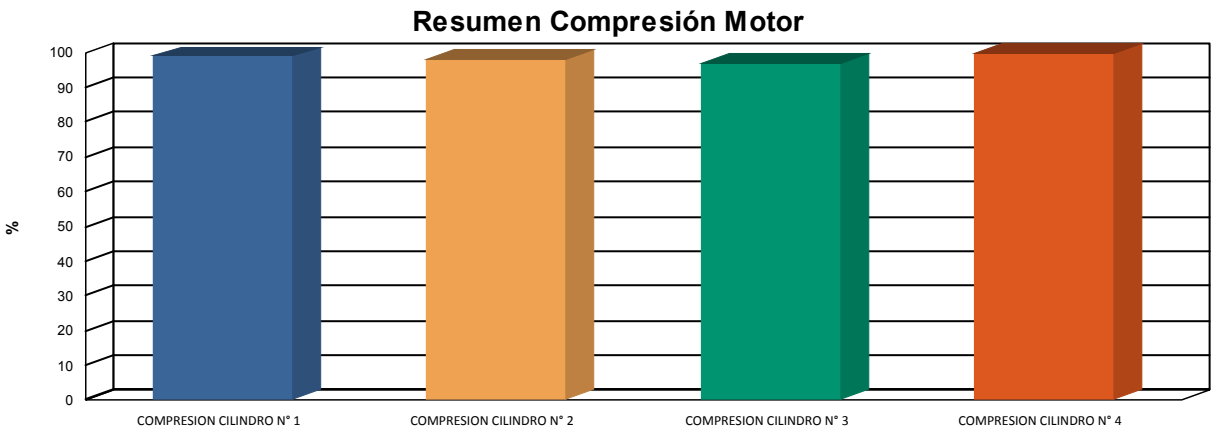
Prueba de Compresión

EL RESULTADO DE LA PRUEBA DE COMPRESIÓN RELATIVA REALIZADA AL MOTOR, INDICA UNA DIFERENCIA DE 3% ENTRE LOS CILINDROS. TENER EN CUENTA QUE LA MÁXIMA DIFERENCIA ENTRE LA MEDICIÓN NO DEBE SUPERAR EL 20%.REQUIERE MANTENIMIENTO PREVENTIVO YA QUE PRESENTA: SISTEMA DE REFRIGERACIÓN PRESENTA USO DE AGUA, SE SUGIERE MANTENIMIENTO GENERAL DEL SISTEMA Y USO DE REFRIGERANTE RECOMENDADO POR EL FABRICANTE. BORNES DE BATERIA REGULARES ,TESTIGO CONTROL DINÁMICO INESTABILIDAD ACTIVO .ES NECESARIO APLICAR MANTENIMIENTOS PREVENTIVOS SOBRE LOS HALLAZGOS ENCONTRADOS, PARA EVITAR QUE EL PROBLEMA SE AGRAVE Y CAUSE DAÑOS MAYORES. SE DEBE SEGUIR TAMBIÉN LAS INDICACIONES DEL MANUAL DEL FABRICANTE DE ACUERDO AL KILOMETRAJE ACUMULADO.
