**CONCEPTO TÉCNICO  
DE SISTEMAS DE IDENTIFICACIÓN**

| <b>Placa:</b> | JXP239 | <b>Centro de Servicio:</b> | CDA 127 |

## INFORME TÉCNICO 2302872

## PERITAJE COMERCIAL

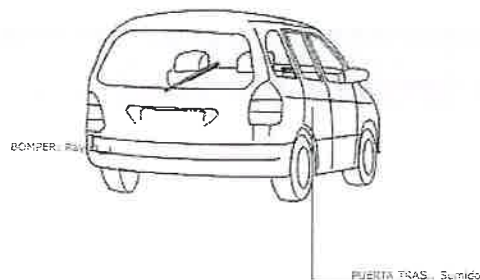
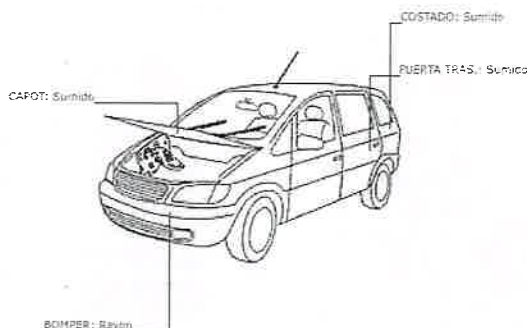
El esquema aquí mostrado es una aproximación al verdadero modelo de su vehículo

Observaciones ASEGURABILIDAD SUJETA A POLITICAS DE COMPAÑIAS, VH PRESENTA RAYONES Y SUMIDOS EN CONTORNO, DIFICIL INSPECCION VISUAL PARTE BAJA POR PROTECTORES Y MARCOS Y PARALES POR SUJECION EMPAQUES, SE SUGIERE VERIFICAR MANTENIMIENTOS PREVENTIVOS POR KILOMETRAJE EN SOPORTES, BUJES, CAUCHOS Y CAJA DE VELOCIDADES EN TALLERES AUTORIZADOS., DE ACUERDO A NUESTRO ANÁLISIS REALIZADO NO SE HALLARON INCONSISTENCIAS EN NUESTRAS BASES DE DATOS, SISTEMAS DE IDENTIFICACIÓN ORIGINALES A LA FECHA DE LA INSPECCIÓN, SE SUGIERE VERIFICAR HISTORIAL ANTE LAS AUTORIDADES COMPETENTES, SE SUGIERE SOLICITAR EL CERTIFICADO DE TRADICIÓN PARA DESCARTAR, MULTAS, EMBARGOS Y OTROS, REALIZAR VERIFICACIÓN DE HISTÓRICOS DE MANTENIMIENTO POR KILOMETRAJE, PARA EFECTOS DE ASEGURABILIDAD Y/O COMERCIALIZACION SE SUGIERE CONFIRMAR DOCUMENTOS E HISTORIAL COMPLETO ANTE ENTIDADES DE CONTROL CORRESPONDIENTES,

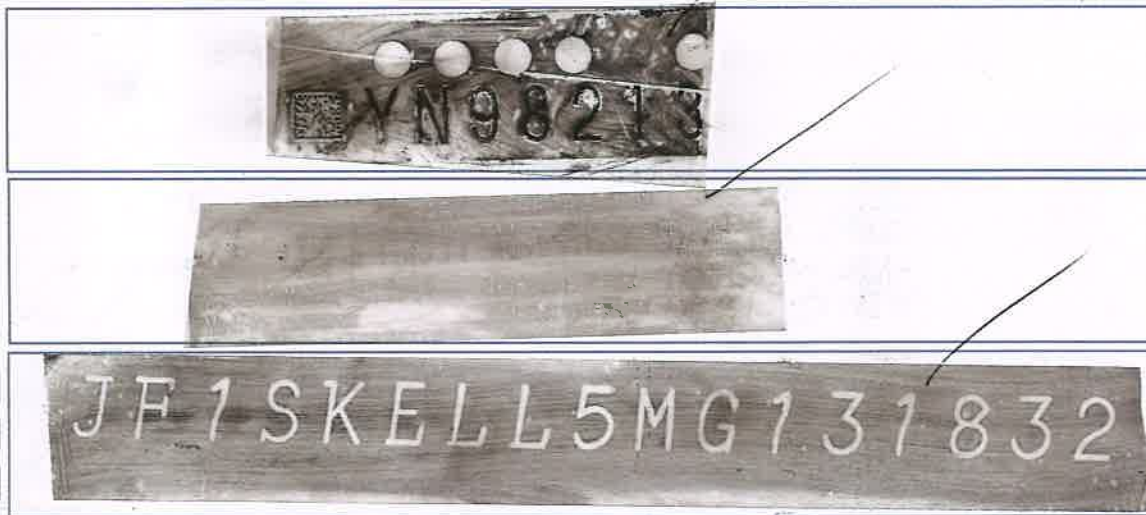
### CONCEPTO E IMPRONTAS

- MOTOR** Original ☐  
Regrabado ☐  
Grabado ☐
- SERIAL** Original ☐  
Regrabado ☐  
Grabado ☐
- CHASIS** Original ☐  
Regrabado ☐  
Grabado ☐

ESTE CONCEPTO TÉCNICO ESTÁ BASADO EN LA REVISIÓN DE LOS SISTEMAS DE IDENTIFICACIÓN EN CUANTO A SU ORIGINALIDAD.

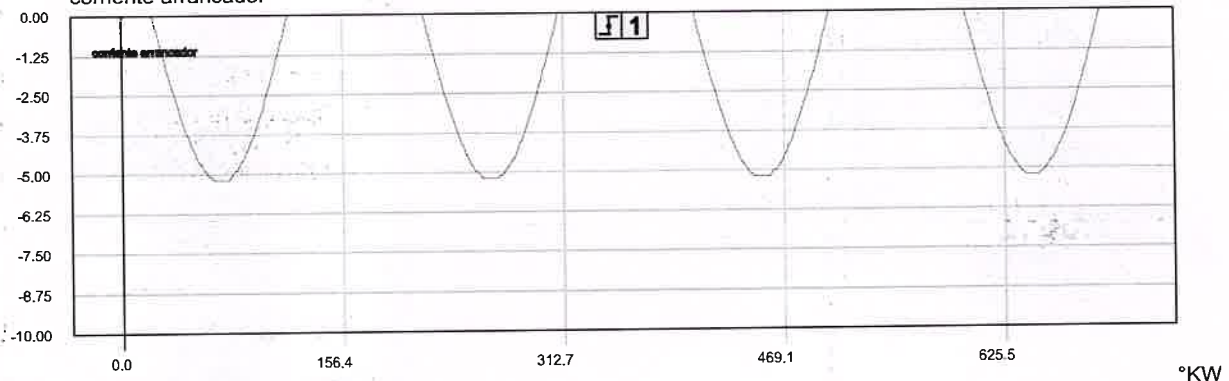
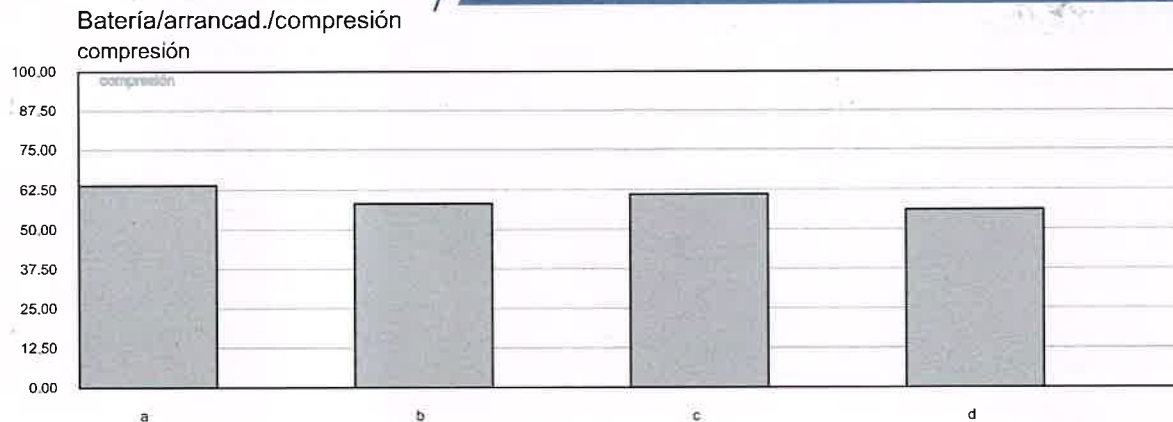
Batería/arrancad./compresión  
corriente arrancador

Motor con valores de compresión relativa de 64- 58- 61- 56- en Amperios, la diferencia de estos es inferior del 20%, registrando valor de diferencia entre el de mayor valor y menor valor de 8 Amperios equivalente al 13 % ; esto me indica que el motor se encuentra en parámetros normales de funcionamiento.
