FECHA: 4/06/2026	PLACA:	IAV000
ATENDIDO PARA: Compañía de Seguros		
No.INSPECCION: 1032994970	ROMBO: 10	
CENTRO DE INSPECCION: MEDELLIN - LIVIANOS		
ASEGURABLE: SI

MARCA	TOYOTA	TIPO PINTURA	Perlada
CLASE	CAMPERO	MODELO	2015
TIPO	PRADO [LC 150]	CARROCERIA	CAMIONETA 4P
COLOR	BLANCO	CILINDRAJE	2982
COD. FASEC.	09008186	COMBUSTIBLE	DIESEL
No. MOTOR	1KD2443432	NACIONALIDAD	JAP
No. CHASIS	JTEBH3FJ6F5083699	TIPO CAJA	TIPTRONICA
No. SERIAL	**	ORDEN	29935
SERVICIO	PARTICULAR		
KILOMETRAJE	166254		
ENVIADO A	CARRERA 48 # 20 - 37

INFORME TÉCNICO

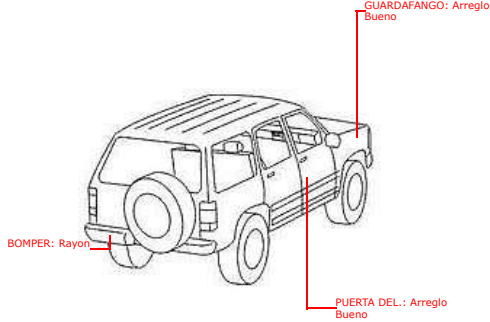
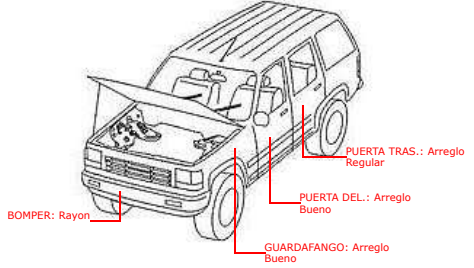
LATONERIA	#####	96%
PINTURA	#####	100%
VIDRIOS	#####	100%
CHASIS	#####	100%
TAPICERIA	#####	100%
FUGAS FLUIDOS	#####	100%
IDENTIFICACION	#####	100%

Observaciones: SEGURABILIDAD SUJETA A POLITICAS DE LAS COMPAÑIAS ASEGURADORAS, LEVES RAYONES Y SUMIDOS EN CARROCERIA, APLICACION DE PINTURA EN PIEZAS SEÑALADAS CON ARREGLOS, SE SUGIERE REALIZAR MANTENIMIENTOS PREVENTIVOS A CAUCHOS Y BUJES DE SUSPENSION. APLICACION DE PINTURA EN GENERAL. HUMEDAD EN CARTER, CONCENTRADOR DE ESFUERZO EN LARGUERO DERECHO CON SUMIDO, DE ACUERDO A NUESTRO ANÁLISIS REALIZADO NO SE HALLARON INCONSISTENCIAS EN NUESTRAS BASES DE DATOS, SISTEMAS DE IDENTIFICACION ORIGINALES A LA FECHA DE LA INSPECCION, VEHICULO NO PASA PISTA POR LO TANTO DATOS NO SE VEN REFLEJADOS EN EL INFORME, SE SUGIERE SOLICITAR EL CERTIFICADO DE TRADICION PARA DESCARTAR, MULTAS, EMBARGOS Y OTROS, PARA EFECTOS DE ASEGURABILIDAD Y/O COMERCIALIZACION SE SUGIERE CONFIRMAR DOCUMENTOS E HISTORIAL COMPLETO ANTE ENTIDADES DE CONTROL CORRESPONDIENTES,

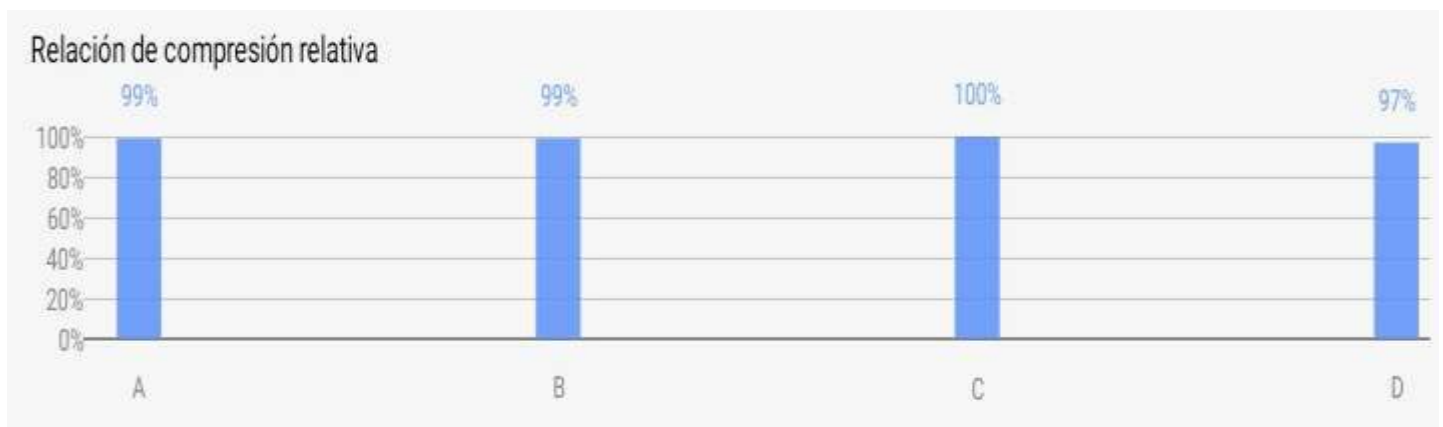
PROTOCOLO BATERIA/ARRANCADOR COMPRESION RELATIVA

Motor con valores de compresión relativa de 99%, 99%, 100% , 97% en Porcentaje, la diferencia de estos es inferior del 20%, registrando valor de diferencia entre el de mayor valor y menor valor de 3% ; esto me indica que el motor se encuentra en parámetros normales de funcionamiento, se recomienda realizar una puesta a punto por kilometraje y modelo según el manual de fabricante.

OBJETIVO DE LA COMPRESION RELATIVA: La compresión relativa se calcula a partir del consumo de corriente del motor de arranque, se realiza la comparación de consumo de corriente entre los cilindros y el valor de diferencia entre el cilindro que registra mayor valor y el de menor valor, no debe superar el 20% del promedio del resultado de todos los cilindros; en esta prueba no se valida el estado de desgaste de los componentes internos del motor, sistema de inyección, turbo y bomba combustible. *El resultado de la prueba no se constituye como una garantía mecánica sobre el motor.

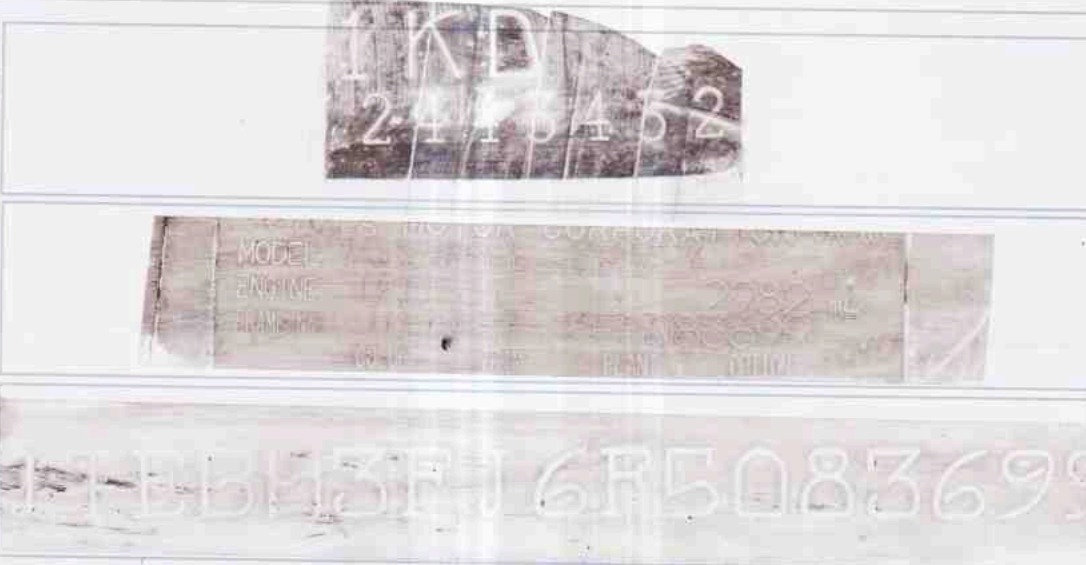
CONCEPTO E IMPRONTAS

MOTOR Original
 Regrabado
 Grabado

SERIAL Original
 Regrabado
 Grabado

CHASIS Original
 Regrabado
 Grabado

ESTE CONCEPTO TÉCNICO ESTÁ BASADO EN LA REVISIÓN DE LOS SISTEMAS DE IDENTIFICACIÓN CUANTO A SU ORIGINALIDAD.

SE SUGIERE SOLICITAR CERTIFICADO DE TRADICION PARA DESCARTAR MULTAS, EMBARGOS Y OTROS,
