No. DE SERVICIO  
P008207066807

| TIPO | FORESTER (4) 2.0 CVT PREMIUM TP 2000CC | SERVICIO | PARTICULAR |

| SERVICIO SOLICITADO | PERITAJE PLATA LIVIANO | | |
| RESULTADO | VEHICULO EN ESTANDAR | | |

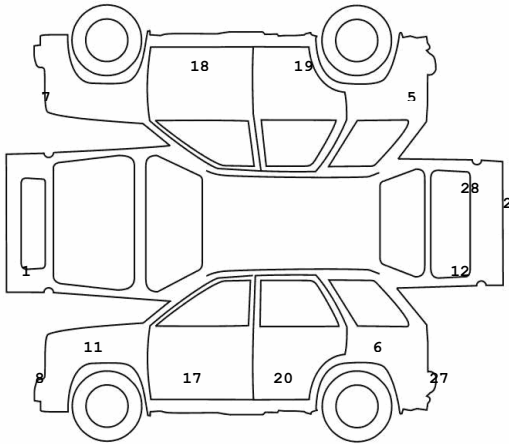
REVISIÓN VISUAL

- 1 BOMPER DELANTERO
- 2 BOMPER TRASERO
- 5 COSTADO DERECHO
- 6 COSTADO IZQUIERDO
- 7 FAROLA DERECHA
- 8 FAROLA IZQUIERDA
- 11 GUARDAFANGO IZQ.
- 12 PANEL TRASERO
- 17 PUERTA DEL IZQ.
- 18 PUERTA DELANTERA DER
- 19 PUERTA TRASERA DER.
- 20 PUERTA TRASERA IZQ.
- 27 STOP IZQUIERDO
- 28 TAPA BAUL/COMPUERTA

- MALA REPARACION
- BUENA REPARACION
- BIEN REPINTADO
- BUENA REPARACION
- RAYADO
- RAYADO
- BUENA REPARACION
- BUENA SUSTITUCION
- SUMIDO
- SUMIDO
- BIEN REPINTADO
- MALA REPARACION
- MALA REPARACION
- BUENA REPARACION

- 36 IMPUREZAS
- 38 PIEL DE NARANJA

NOVEDADES DE INSPECCIÓN : ; ; ; ADAPTACION DE GANCHO REMOLQUE A PUNTAS DE CHASIS - RAYONES Y SUMIDOS EN CARROCERIA SE SUGIERE MEJORAR INTERVENCIONES EFECTUADAS EN VEHICULO; NO REPORTA SINIESTROS ANTE FASECOLDA PUBLICO; SISTEMAS DE SEGURIDAD ORIGINALES HASTA LA FECHA DE INSPECCION
