COLSERAUTO

CERTIFICADO 1024597

FECHA: 13/04/2026 PLACA: JYU808
 ATENDIDO PARA: Particular
 No. INSPECCIÓN: 1032972497 ROMBO: 1
 CENTRO DE INSPECCIÓN: MEDELLIN - LIVIANOS

PERITAJE COMERCIAL

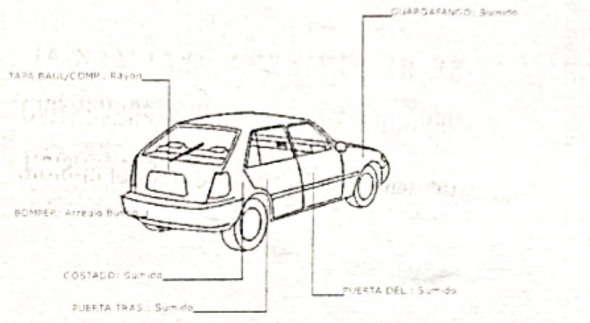
El esquema muestra los rayones y sumidos en el verdadero modelo de su vehículo que registra el odómetro al momento de la inspección.

Observaciones: ASEGURABILIDAD SUJETA A POLITICAS DE COMPAÑIAS. VEHICULO PRESENTA RAYONES, SUMIDOS EN LATONERIA, RETOQUE DE ARREGLOS EN PIEZAS SEÑALADAS, ADAPTACION DE GANCHO REMOLQUE EN PUNTAS DE CHASIS, SE RECOMIENDA REALIZAR MANTENIMIENTO PREVENTIVOS A BUJES, CAUCHOS, COMPONENTES DE SUSPENSION Y FRENOS., DE ACUERDO A NUESTRO ANALISIS REALIZADO NO SE HALLARON INCONSISTENCIAS EN NUESTRAS BASES DE DATOS, VEHICULO NO PASA PISTA POR LO TANTO DATOS NO SE VEN REFLEJADOS EN EL INFORME, PINTURA PRESENTA IMPUREZAS, SE SUGIERE SOLICITAR EL CERTIFICADO DE TRADICION PARA DESCARTAR, MULTAS, EMBARGOS Y OTROS, PARA EFECTOS DE ASEGURABILIDAD Y/O COMERCIALIZACION SE SUGIERE CONFIRMAR DOCUMENTOS E HISTORIAL COMPLETO ANTE ENTIDADES DE CONTROL CORRESPONDIENTES, NUMERO DE VIN NO PUDO SER LEIDO POR EL ESCANER,

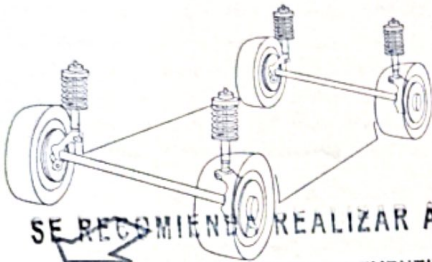
SUSPENSIÓN

(% PORCENTAJE EFICACIA DE SUSPENSIÓN)		
0% - 39%	40% - 70%	71% - 100%
Deficiente	Aceptable	Óptimo

SE RECOMIENDA REALIZAR AL VEHICULO MANTENIMIENTO PREVENTIVO
