| MARCA | NISSAN | TIPO PINTURA | PENDIENTE |
| TIPO | NP 300 FRONTIER (2) LE MT 2500CC 4X4 TD | SERVICIO | PARTICULAR |

| SERVICIO SOLICITADO | PERITAJE ORO LIVIANO PLUS | | |

## Revisión Visual

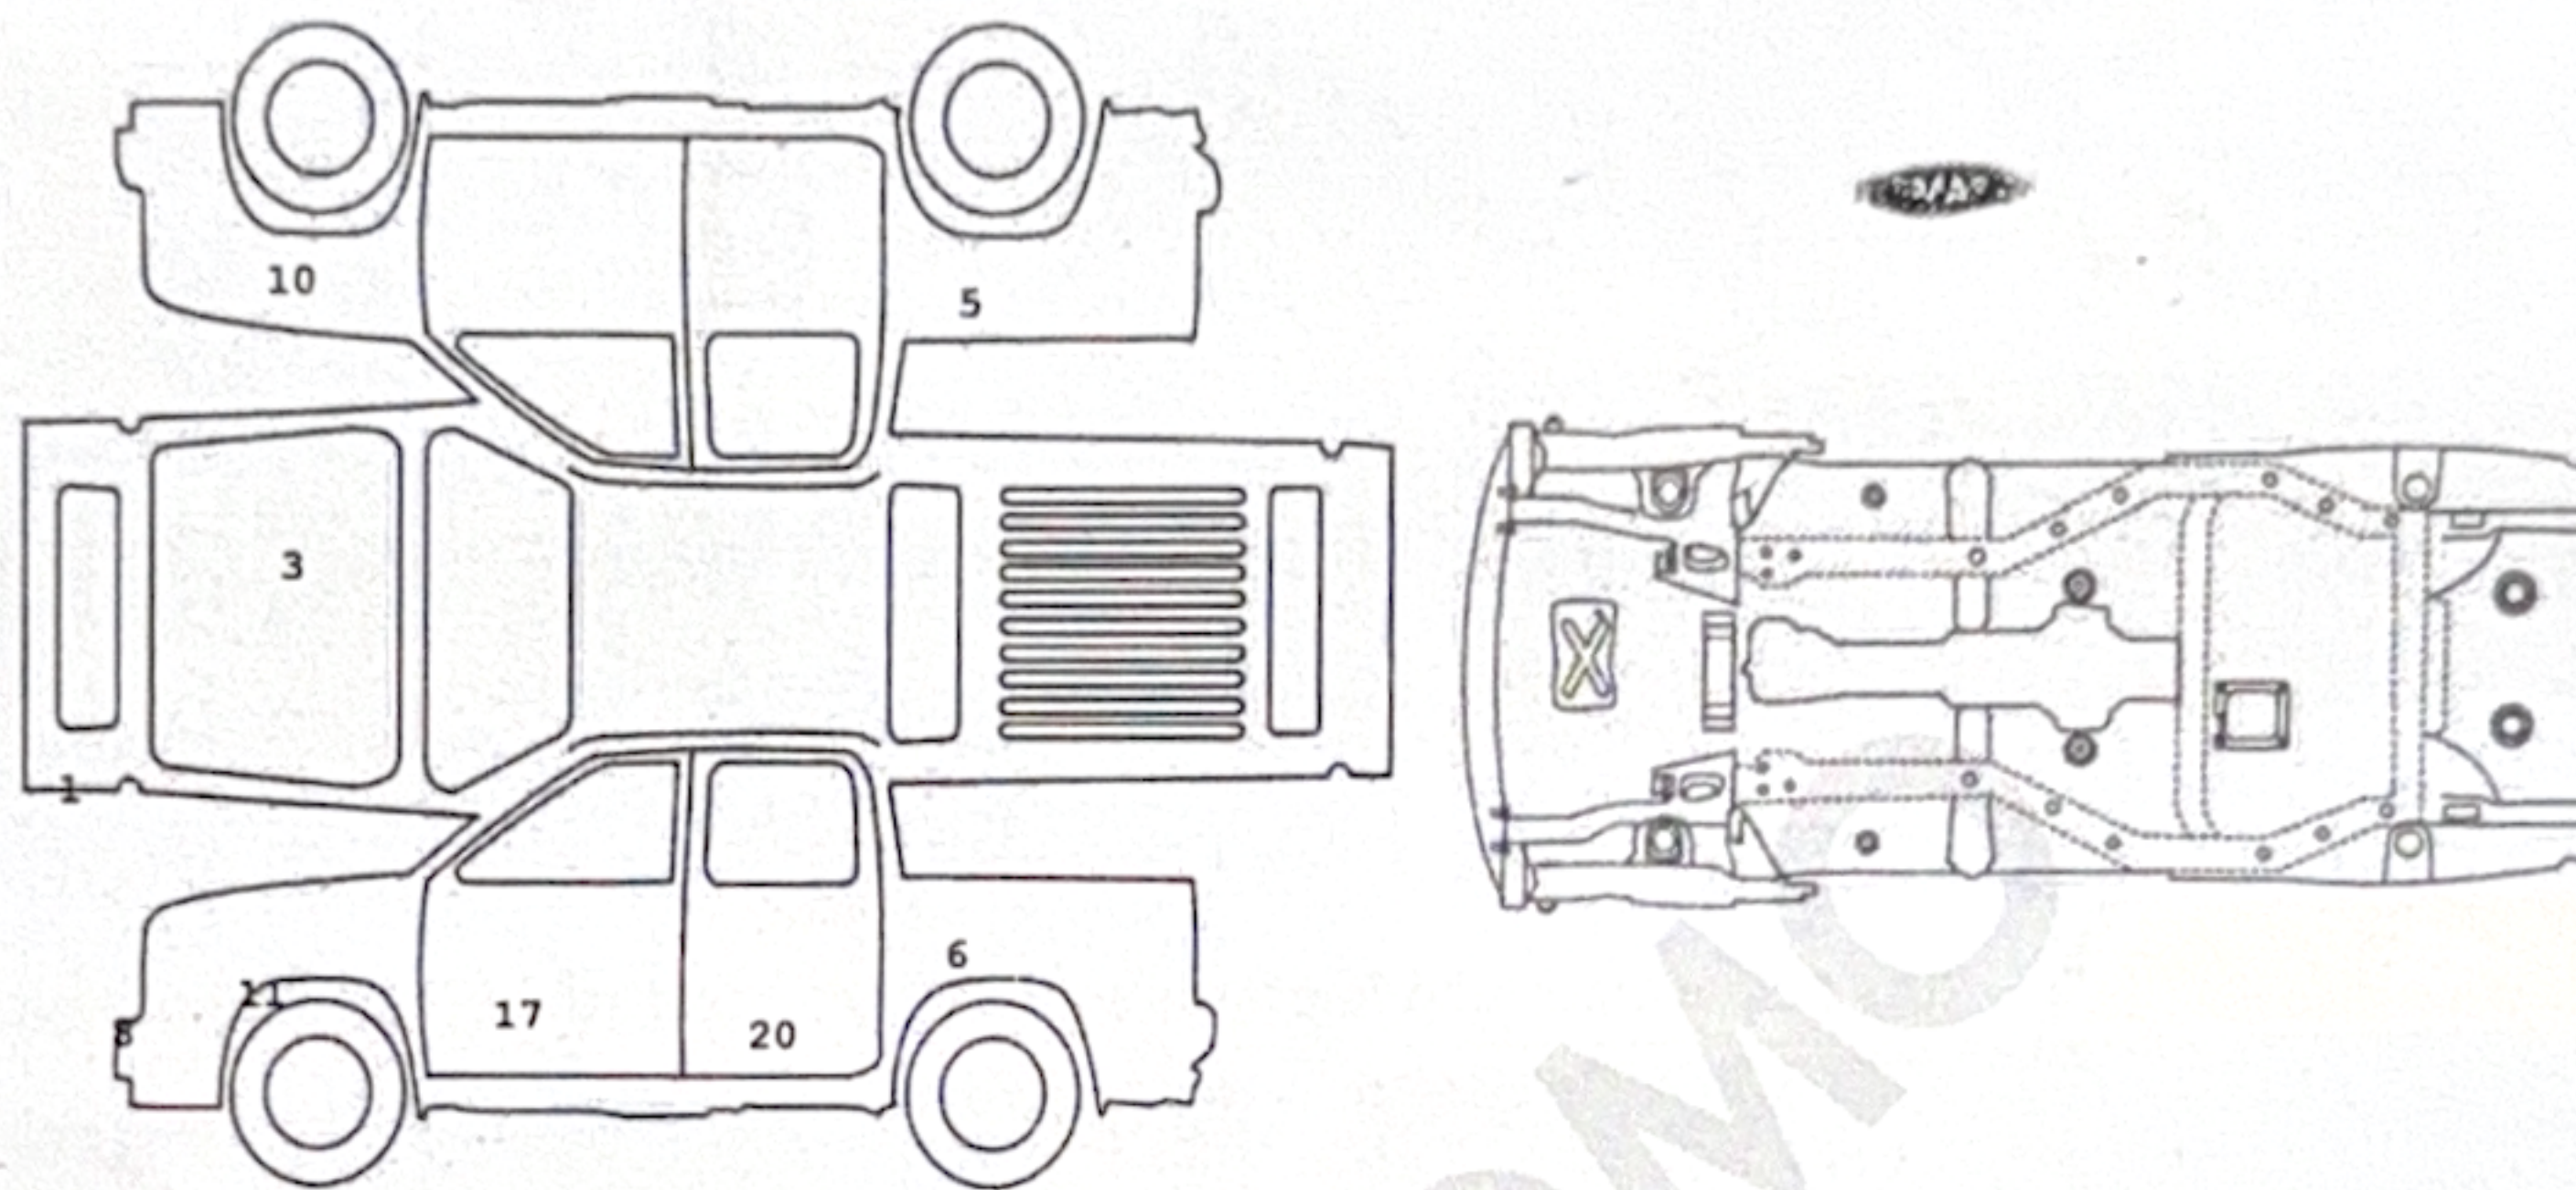
## ESTRUCTURA - CHASIS

94,00 %

51 PARAL TRASERO CABINA DER.

SUMIDO

## CARROCERIA - EXTERIOR

91,60%

- 1 BOMPER DELANTERO
- 3 CAPOT
- 5 COSTADO DERECHO
- 6 COSTADO IZQUIERDO
- 8 FAROLA IZQUIERDA
- 10 G/FANGO DEL DERECHO
- 11 GUARDAFANGO IZQ.
- 17 PUERTA DEL IZQ.
- 20 PUERTA TRASERA IZQ.

REGULAR  
SUMIDO  
SUMIDO  
SUMIDO  
RAYADO  
DEF. MEDIA  
RAYON  
SUMIDO  
RAYON

## PINTURA

84,00%

- 36 IMPUREZAS  
38 PIEL DE NARANJA

DE 1 A 4 PIEZAS  
DE 1 A 4 PIEZAS

NOVEDADES DE INSPECCIÓN : ; SE RECOMIENDA MEJORAR ACABADOS DE LAMINA Y PINTURA EN GENERAL, REVISADO; SISTEMAS DE SEGURIDAD ORIGINALES HASTA LA FECHA DE INSPECCION

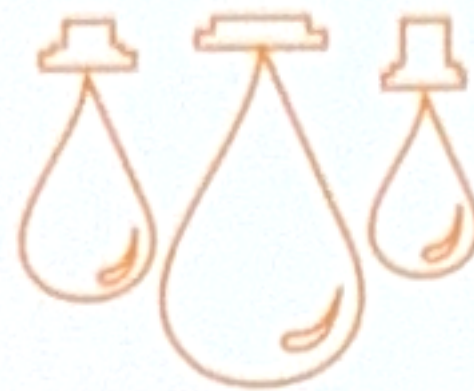
Fugas de Fluidos

- ACEITE COMPRESOR A/A NO
- AMORTIGUADORES NO
- BOMBA EMBRAGUE NO
- TRANSMISION/DIFERENCIAL NO

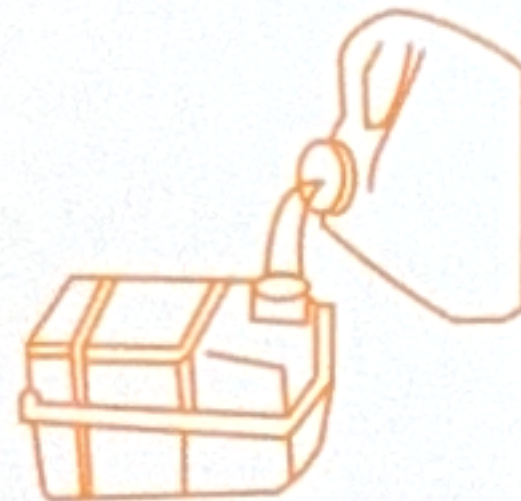
Niveles de Fluidos

- ACEITE MOTOR NORMAL
- DIRECCION HIDRAULICA NORMAL
- EMBRAGUE HIDRAULICO NORMAL
- LAVAPARABRISAS NORMAL
- LIQUIDO DE FRENOS NORMAL
- REFRIGERANTE NORMAL

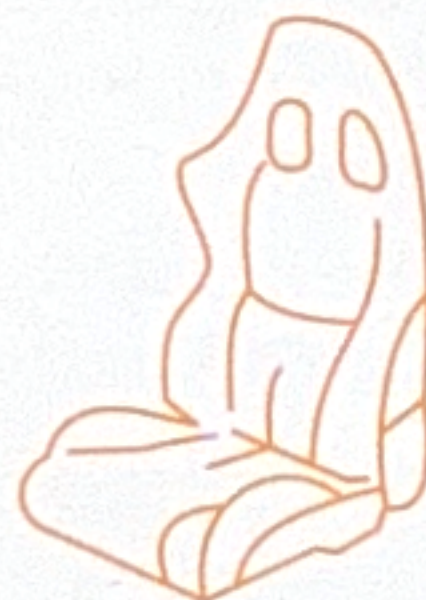
Tapicería

- ALFOMBRA PISO BUENO
- BANDEJA PORTAOBJETOS BUENO
- CARTERAS PUERTAS BUENO
- CINTURON DE SEGURIDAD BUENO
- CONSOLA CENTRAL BUENO
- FUNCION ASIENTOS DELANTEROS BUENO
- GUANTERA BUENO
- MILLARE BUENO
- PARASOLES BUENO
- TAPICERIA ASIENTOS BUENO
- TAPICERIA TECHO BUENO

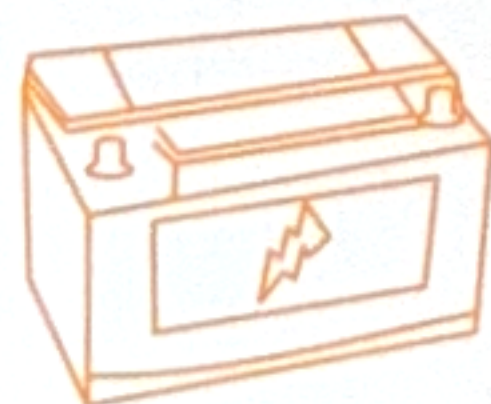
Accesorios Motor

- AMORTIGUADORES CAPOT/BAUL NO APLICA
- CONVERSION GAS-GASOLINA NO APLICA
- CORREA ACCESORIOS BUENO
- RADIADOR BUENO

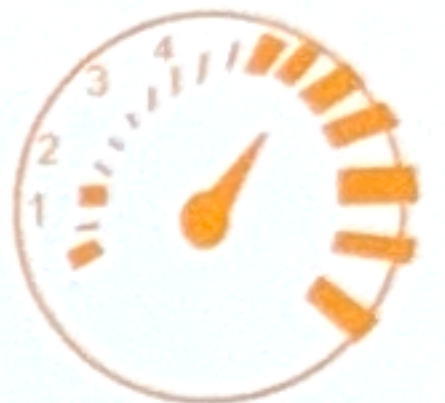
Equipo Eléctrico

- AIRE ACONDICIONADO BUENO
- BLOQUEO CENTRAL BUENO
- CALEFACCION BUENO
- ELEVAVIDRIOS ELECTRICOS BUENO
- ESPEJOS ELECTRICOS BUENO
- INDICADOR TEMPERATURA BUENO
- LIMPIABRISAS DELANTERO BUENO
- LIMPIABRISAS TRASERO NO APLICA
- PITO BUENO
- RADIO BUENO
- RELOJ BUENO
- TACOMETRO BUENO

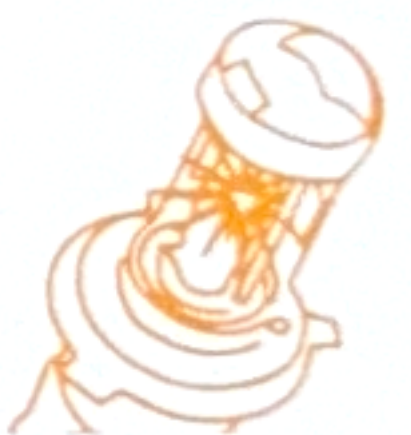
Luces

- ALTAS BUENO
- ANTINEBLA BUENO
- BAJAS BUENO
- COCUYOS BUENO
- DIRECCIONALES BUENO
- ESTACIONAMIENTO BUENO
- EXPLORADORAS BUENO
- FRENO BUENO
- LUZ TECHO BUENO
- PLACA BUENO
- REVERSO BUENO

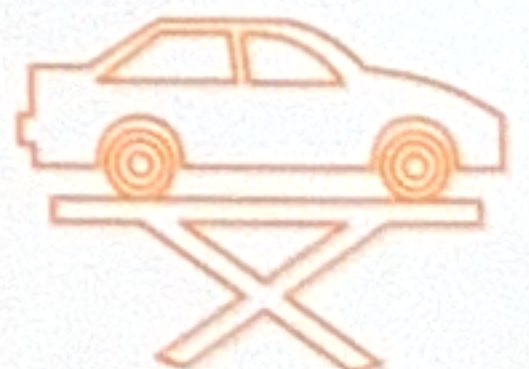
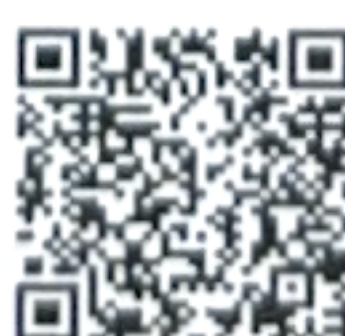
Partes Bajas

- BUJES ESTABILIZADORA MALO
- BUJES TIJERAS REGULAR
- CATALIZADOR BUENO
- CRUCETAS REGULAR
- CUNA MOTOR BUENO
- GUARDAPOLVOS BRAZO AXIAL BUENO
- GUARDAPOLVOS EJES BUENO
- PROTECTORES INF. BUENO
- SILENCIADOR BUENO
- TIJERAS BUENO
- TUBO EXHOSTO BUENO

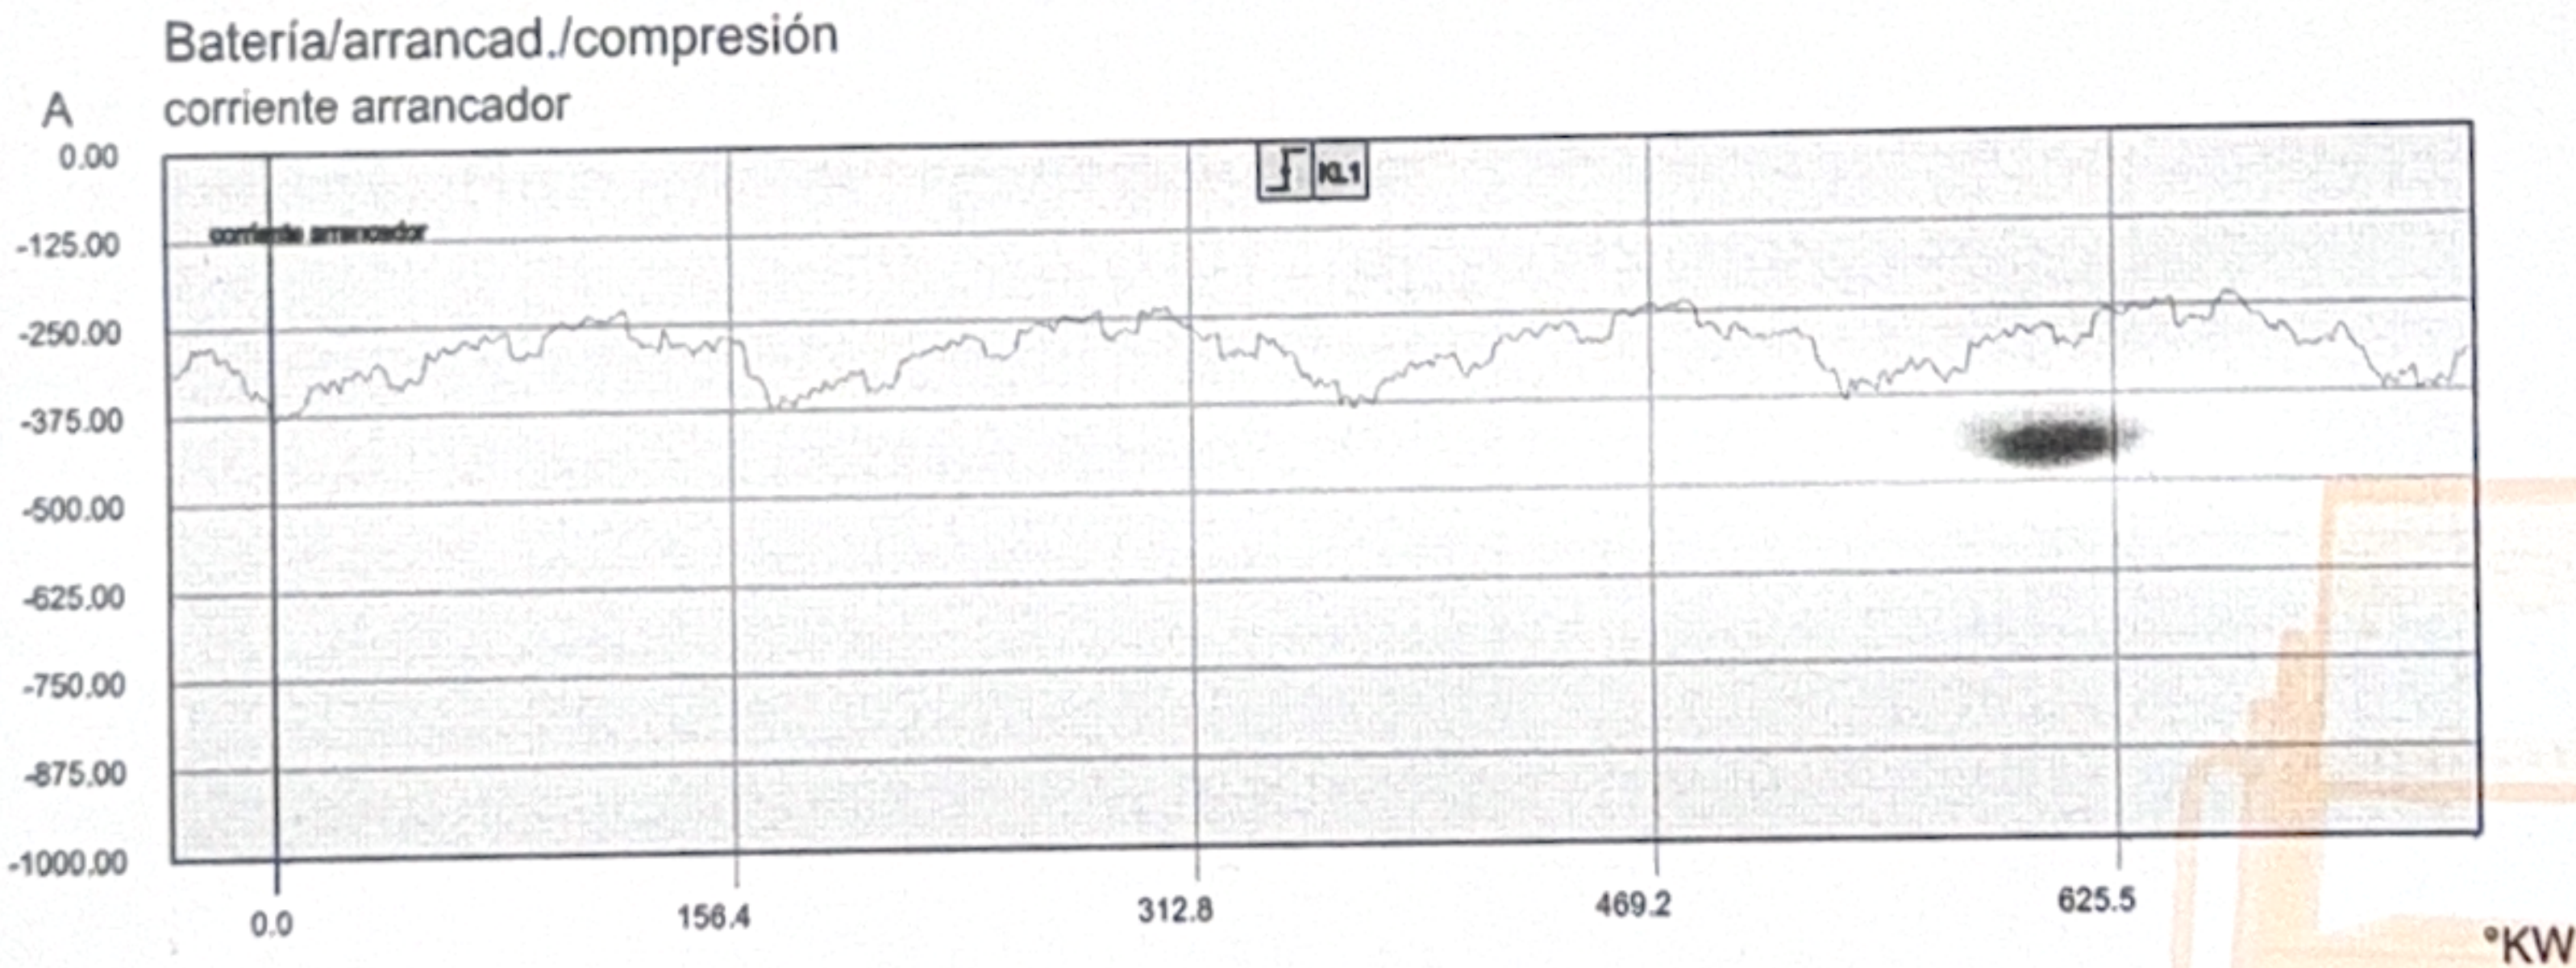
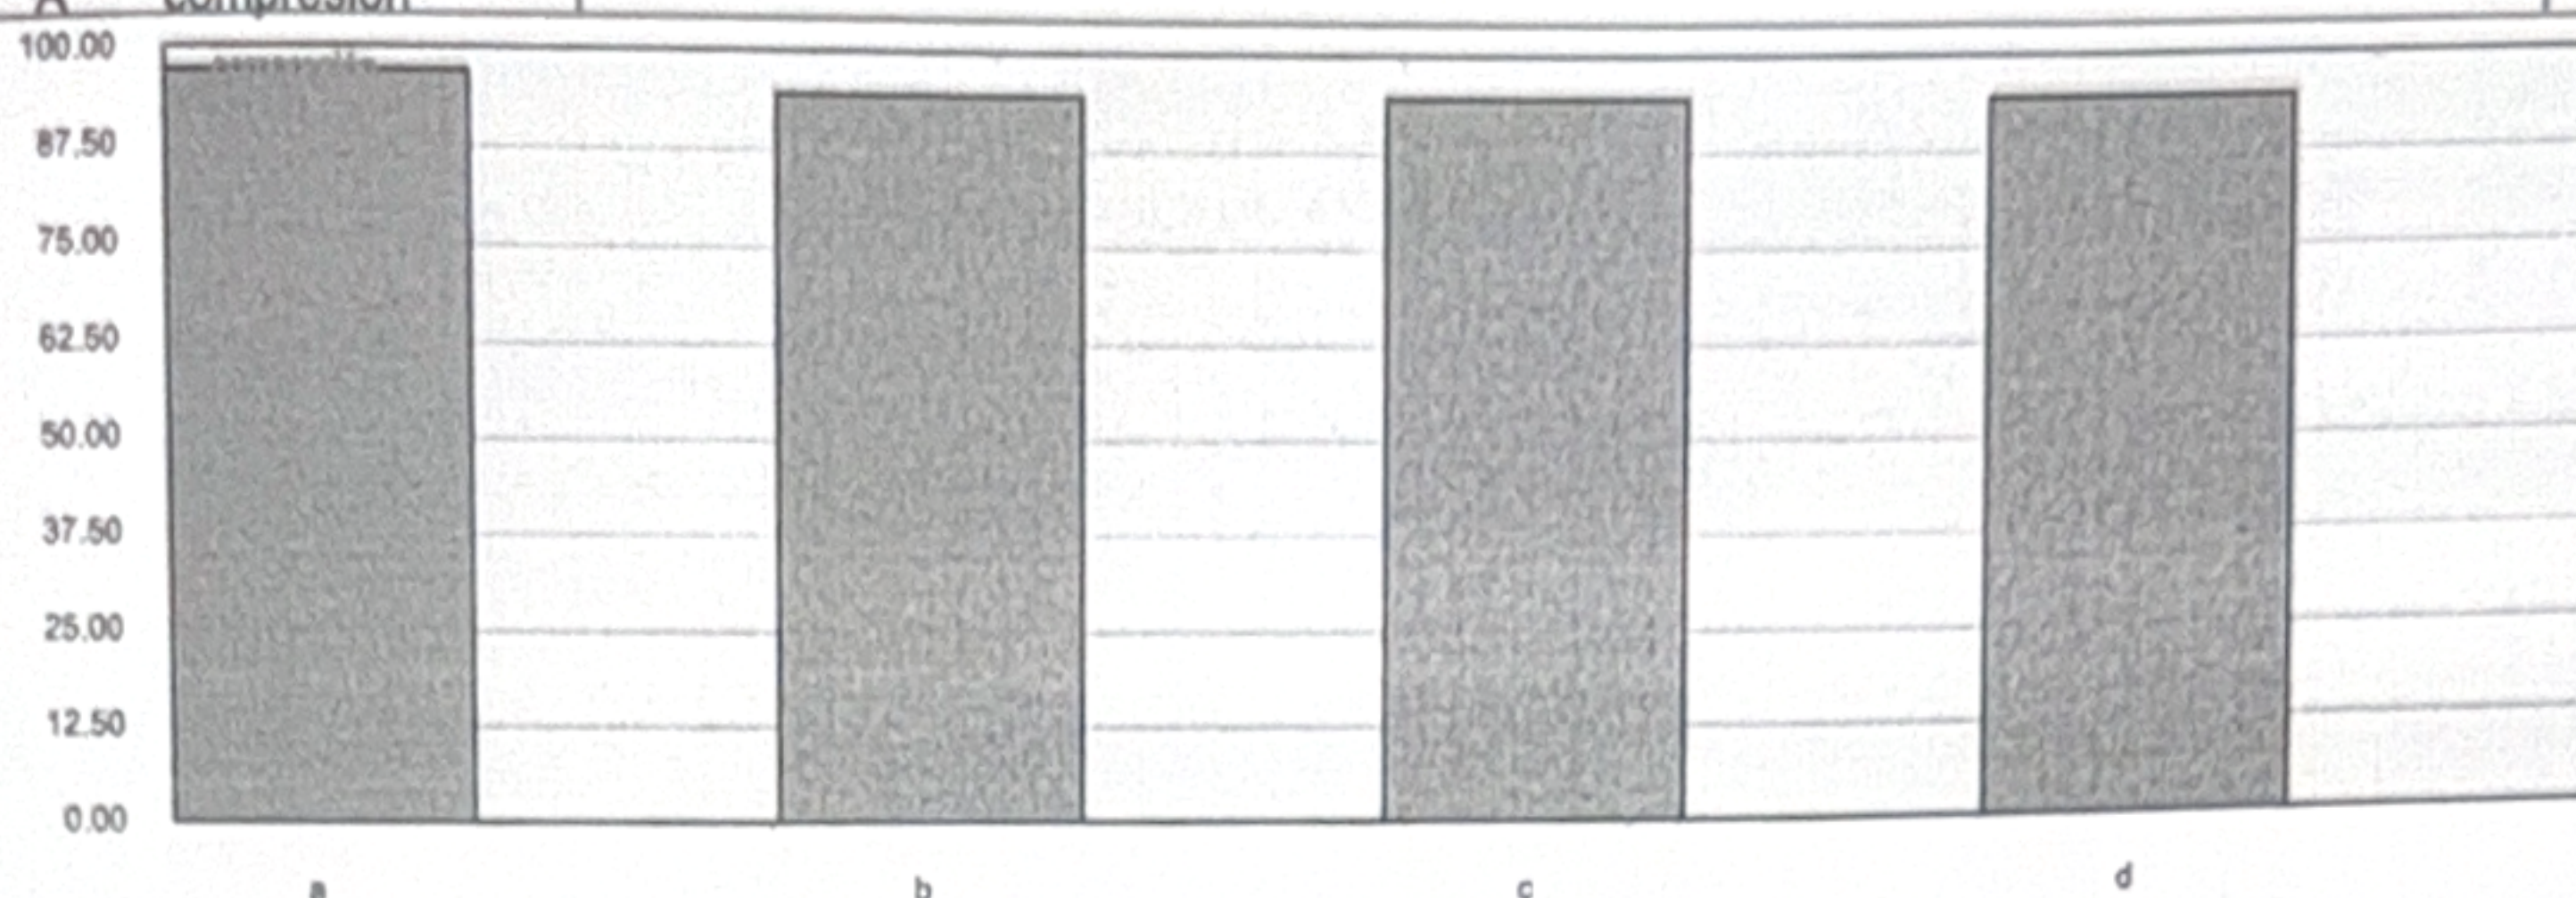
**Prueba: Batería/arrancad./compresión**

| Resultado | Unidad | Mín. | Máx. | Medido |
|---|---|---|---|---|
| número revoluciones | rpm | --- | --- | 236 |
| tensión de batería | V | --- | --- | 10.8 |
| corriente reposo CH2 | A | --- | --- | -274.8 |

EL RESULTADO DE LA PRUEBA DE COMPRESIÓN RELATIVA REALIZADA AL MOTOR, INDICA UNA DIFERENCIA DE 3%, ENTRE LOS CILINDROS. TENIENDO EN CUENTA QUE LA MÁXIMA DIFERENCIA ENTRE LA MEDICIÓN NO DEBE SUPERAR EL 20%, SE REQUIERE MANTENIMIENTO PREVENTIVO YA QUE SE EVIDENCIA: HUMEDAD EN TAPA DE DISTRIBUCION, ENTRE MOTOR Y CAJA DE VELOCIDADES SE RECOMIENDA REALIZAR LIMPIEZA Y SEGUIMIENTO, ES NECESARIO APLICAR MANTENIMIENTOS PREVENTIVOS SOBRE LOS HALLAZGOS ENCONTRADOS, SE RECOMIENDA SEGUIR LAS INDICACIONES DE MANTENIMIENTO PREVENTIVO QUE SE DETALLAN EN EL MANUAL DEL FABRICANTE SEGÚN EL KILOMETRAJE RECORRIDO
