| TIPO | SONIC LT MT 1600CC 4P 2AB ABS CT | SERVICIO | PARTICULAR |

| N° INSPECCION | 5197983 | TURNO | 1 |
| SERVICIO SOLICITADO | PERITAJE PLATA LIVIANO PLUS | | |
| RESULTADO | ASEGURABLE SI | | |

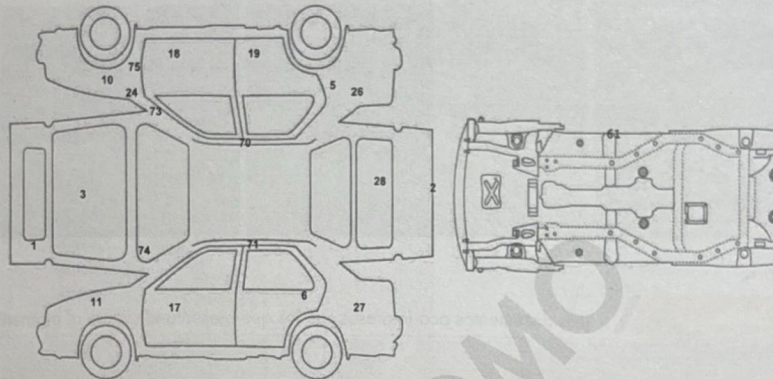
## Revisión Visual

NOVEDADES DE INSPECCIÓN : ; ; ; SISTEMAS DE SEGURIDAD ORIGINALES HASTA LA FECHA DE INSPECCION; SUMIDOS Y RAYONES EN CARROCERIA Y PARTES BAJAS, RENES RAYADOS

Malo 0% - 59 % Aceptable 60% - 89% Bueno 90% - 100%

| 61 | ESTRIBO IZQUIERDO | SUMIDO | 91,00 % |

| 1 | BOMPER DELANTERO | REGULAR | 81,70% |
| 5 | COSTADO DERECHO | MALA REPARACION | |
| 19 | PUERTA TRASERA DER. | MALA REPARACION | |
| 27 | STOP IZQUIERDO | ROTURA FUERTE | |

| 29 | FUGA ACEITE CAJA | SI | 80,00% |
