CERTIFICADO

COLSERAUTO S.A.

FECHA: 31/03/2026	PLACA:	JGS823
ATENDIDO PARA: Particular		
No.INSPECCION: 3282968667	ROMBO: 7	
CENTRO DE INSPECCION: SATELITE POPAYAN		
ASEGURABLE: SI

MARCA	NISSAN	TIPO PINTURA	Metalizada
CLASE	AUTOMOVIL	MODELO	2017
TIPO	MARCH	CARROCERIA	AUTO 5P
COLOR	GRIS	CILINDRAJE	1600
COD. FASEC.	06401227	COMBUSTIBLE	GASOLINA
No. MOTOR	HR16-849118M	NACIONALIDAD	MEX
No. CHASIS	3N1CK3CD1ZL390200	TIPO CAJA	MECANICA
No. SERIAL	3N1CK3CD1ZL390200	ORDEN	
SERVICIO	PARTICULAR		
KILOMETRAJE	113363		
ENVIADO A

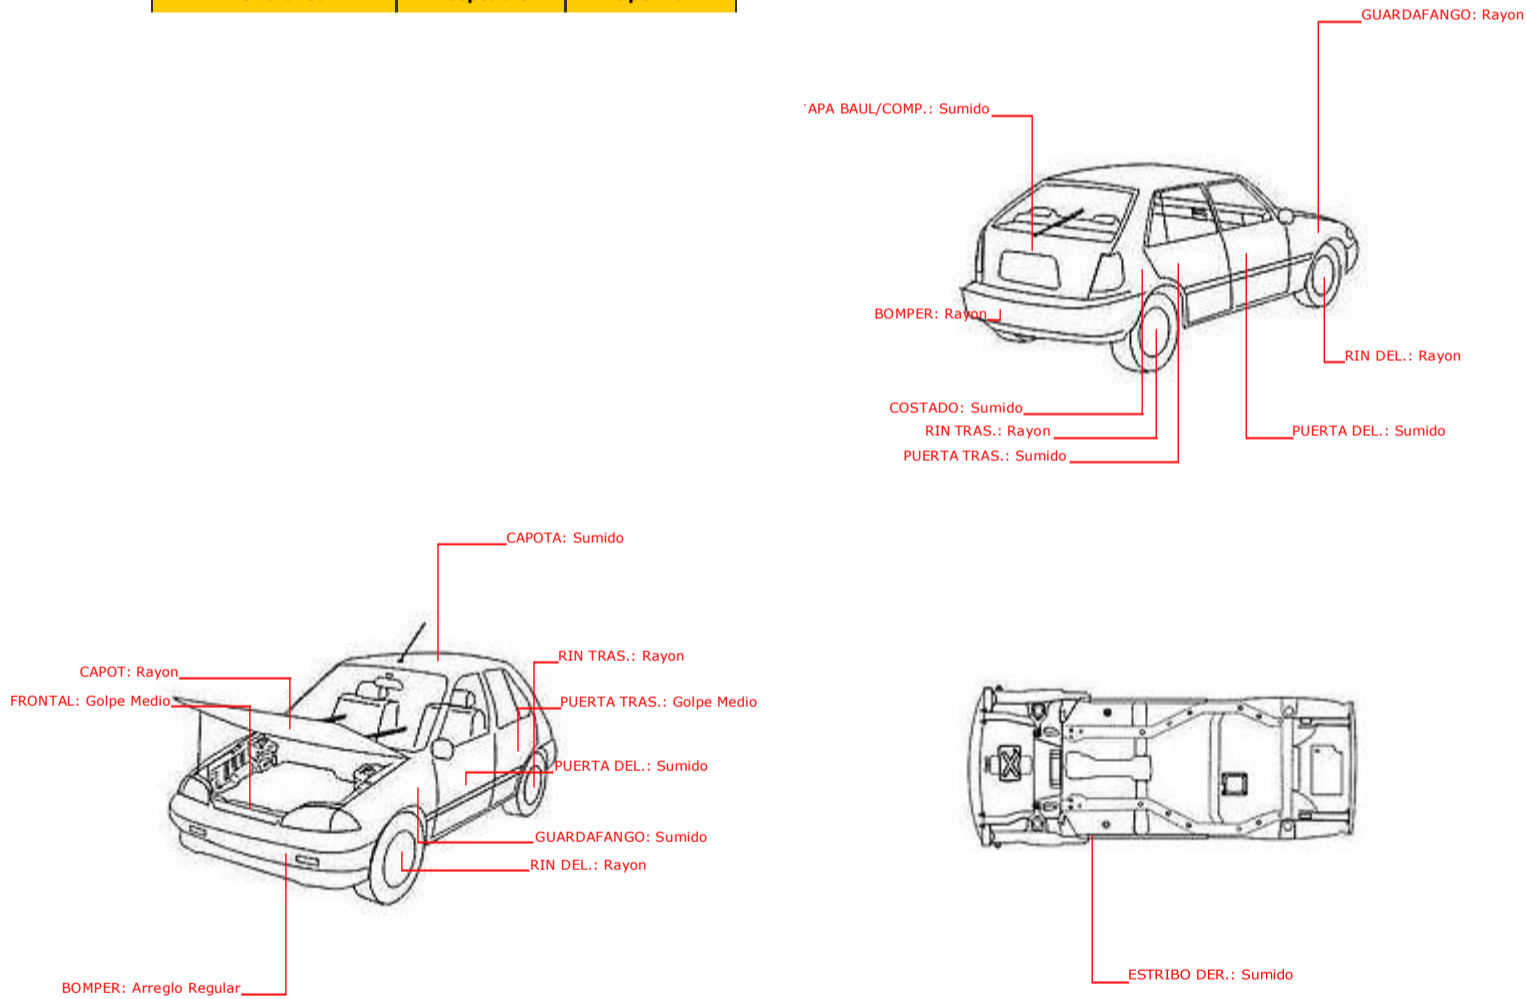
ESTADO GENERAL

Observaciones: VH CON 113.363 KM PRESENTA REPARACIONES, RAYONES Y SUMIDOS EN LÁMINA Y PINTURA EN ÁREAS SEÑALADAS, EXTENSIÓN Y FRONTAL INFERIOR DERECHO GOLPE MEDIO, EL REPORTE DEL KILOMETRAJE HACE REFERENCIA AL REGISTRO EN EL ODÓMETRO AL MOMENTO DE LA INSPECCIÓN, REALIZAR MANTENIMIENTOS PREVENTIVOS A ELEMENTOS DE SUSPENSIÓN DIRECCIÓN Y FRENO EN TALLERES AUTORIZADOS POR KM. ASEGURABILIDAD SUJETA A POLÍTICAS DE ASEGURADORAS, VEHICULO PRESENTA DESGASTE ANORMAL DE LLANTAS, DE ACUERDO A NUESTRO ANÁLISIS REALIZADO NO SE HALLARON INCONSISTENCIAS EN NUESTRAS BASES DE DATOS, SISTEMAS DE IDENTIFICACIÓN ORIGINALES A LA FECHA DE LA INSPECCIÓN, SEGURIDAD ACTIVA AFECTADA, SE SUGIERE SOLICITAR EL CERTIFICADO DE TRADICIÓN PARA DESCARTAR, MULTAS, EMBARGOS Y OTROS, PARA EFECTOS DE ASEGURABILIDAD Y/O COMERCIALIZACION SE SUGIERE CONFIRMAR DOCUMENTOS E HISTORIAL COMPLETO ANTE ENTIDADES DE CONTROL CORRESPONDIENTES,

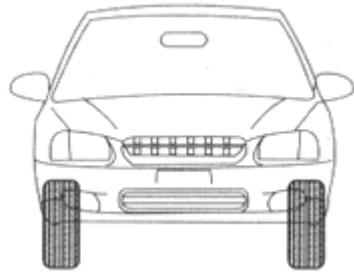
RUEDAS DELANTERAS

(%) PORCENTAJE EFICACIA DE FRENADO		
0% - 49%	50% - 70%	71% - 100%
Deficiente	Aceptable	Optimo

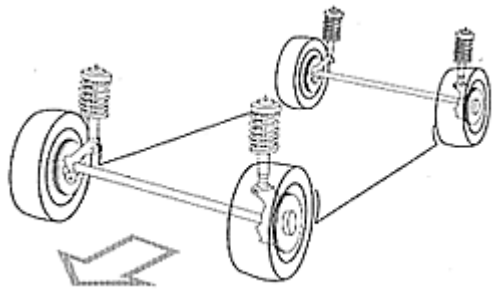
(%) PORCENTAJE EFICACIA DE SUSPENSION		
0% - 39%	40% - 60%	61% - 100%
Deficiente	Aceptable	Optimo

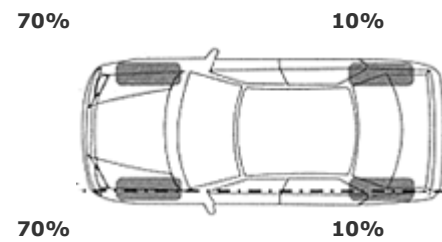
ALINEACION Y LLANTAS

% VIDA UTIL DE LAS 4 LLANTAS

0% - 39%	40% - 70%	71% - 100%
Deficiente	Aceptable	Optimo

VALOR DE DESVIACION EN METROS POR KILOMETRO		
0m a 5m	5m a 10m	10m a (+)
Optimo	Aceptable	Deficiente
