No. DE SERVICIO P008231006085

| TIPO | X1 (F48) sDrive 20i TP 2000CC T CT | SERVICIO | PARTICULAR |

| SERVICIO SOLICITADO | Peritaje Liviano + LTA + Compresion Motor Nivel 1 + Diagnóstico Scanner | | |
| RESULTADO | VEHICULO EN ESTANDAR | | |

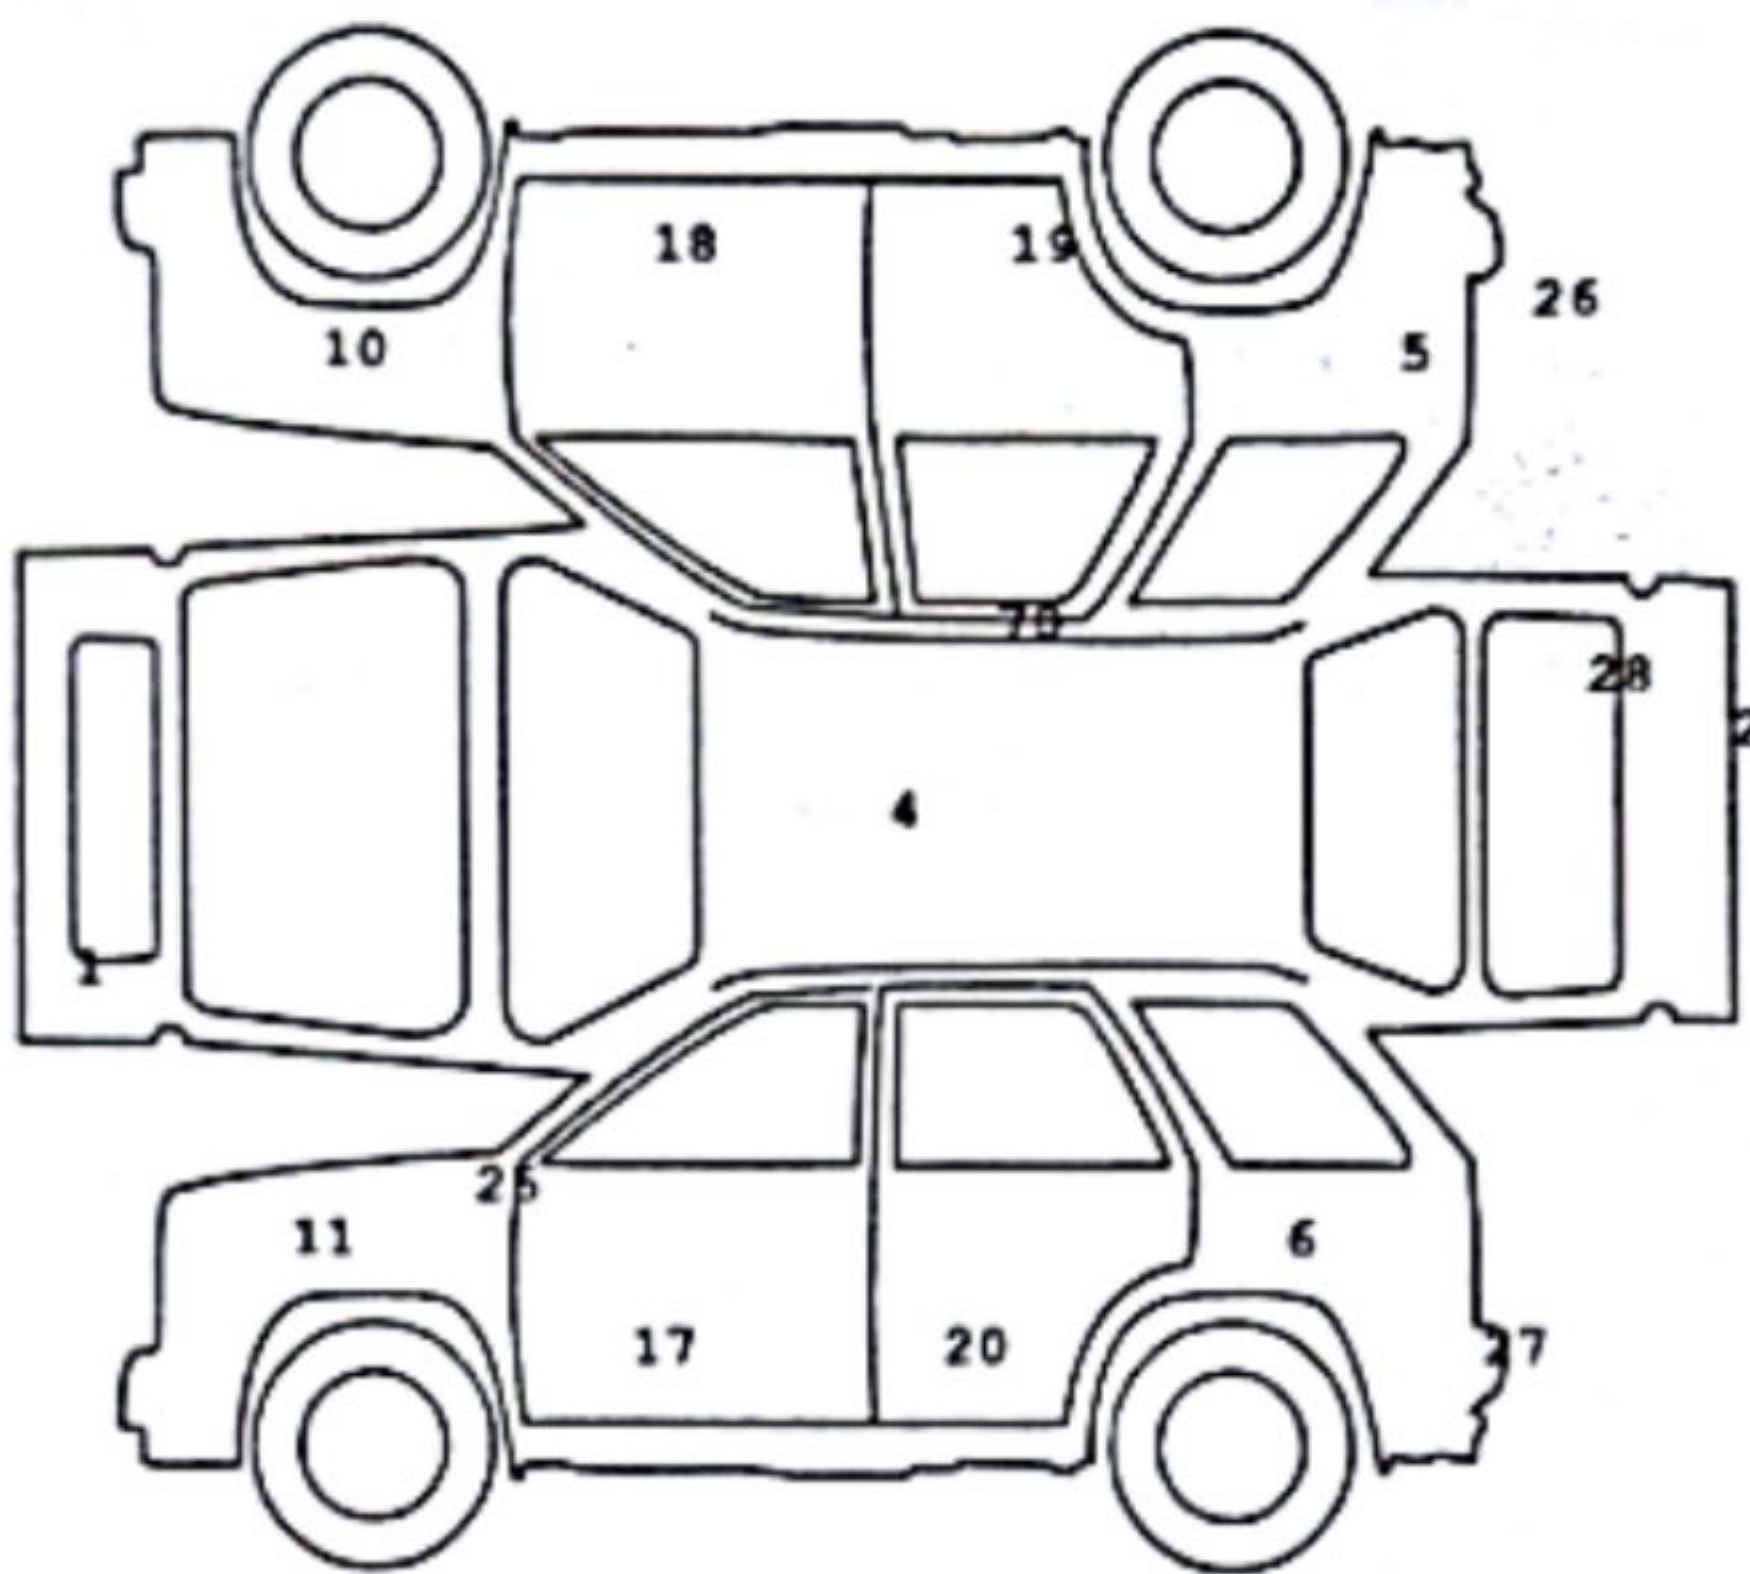
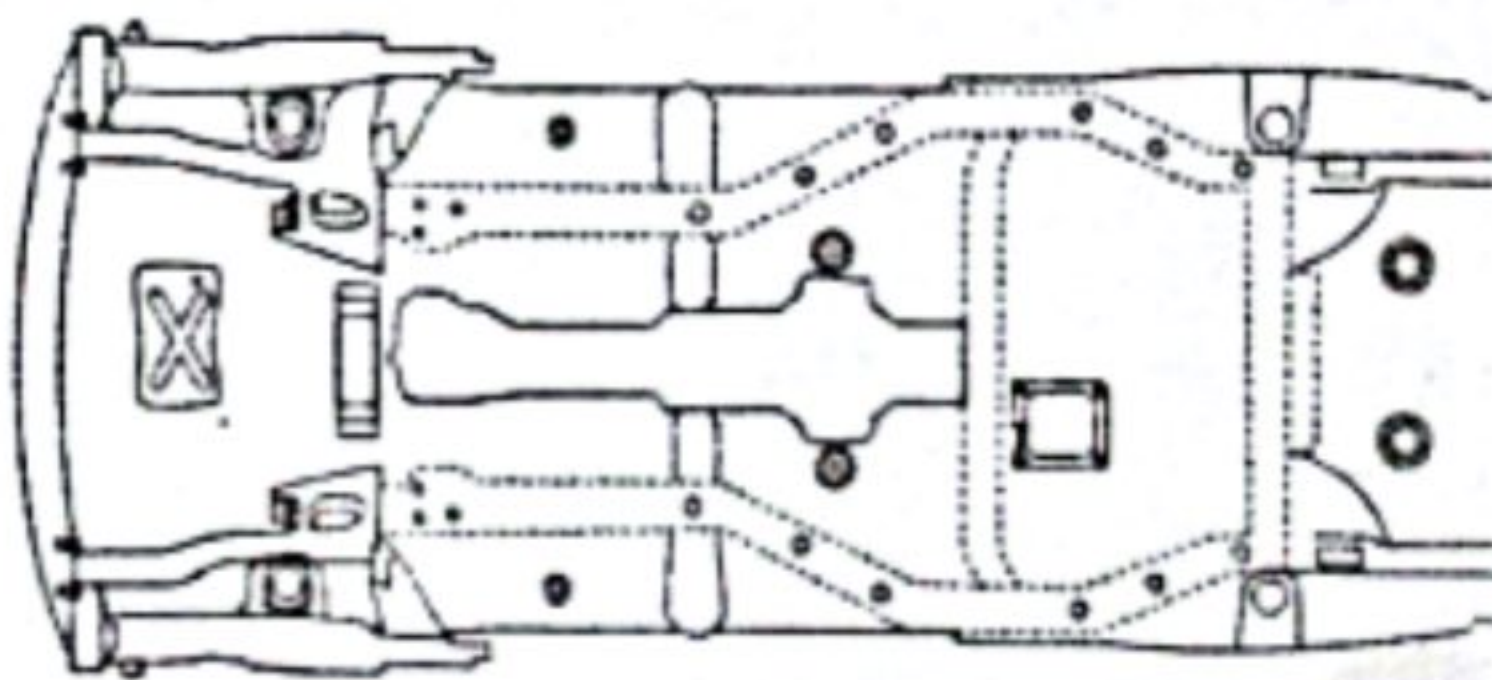
Revisión Visual

NOVEDADES DE INSPECCION : ; ; PANORÁMICO PICADO POR GOLPES DE PIEDRAS, ADAPTACION DE GANCHO REMOLQUE EN PUNTAS DE CHASIS TRASEROS CON TORNILLERIA, RINES RAYADOS, SUMIDOS Y RAYONES EN PIEZAS DE CARROCERÍA, ; ; NO REPORTA SINIESTROS ANTE FASECOLDA PUBLICO; SISTEMAS DE SEGURIDAD ORIGINALES HASTA LA FECHA DE INSPECCION

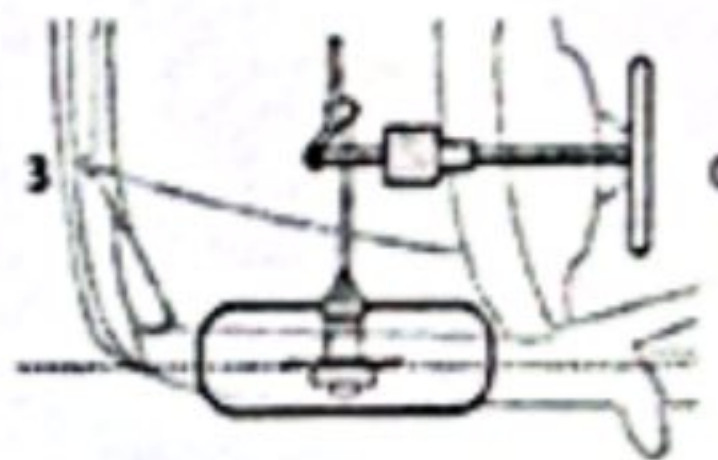
ALINEACION

Desviación del Vehículo en metros por kilómetro

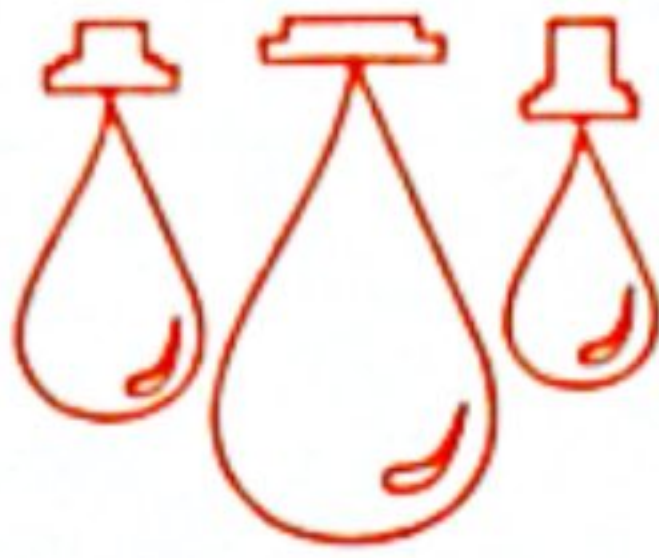
Fugas de Fluidos

- ACEITE COMPRESOR A/A NO
- AMORTIGUADORES NO
- BOMBA EMBRAGUE NO APLICA
- TRANSMISION/DIFERENCIAL NO APLICA

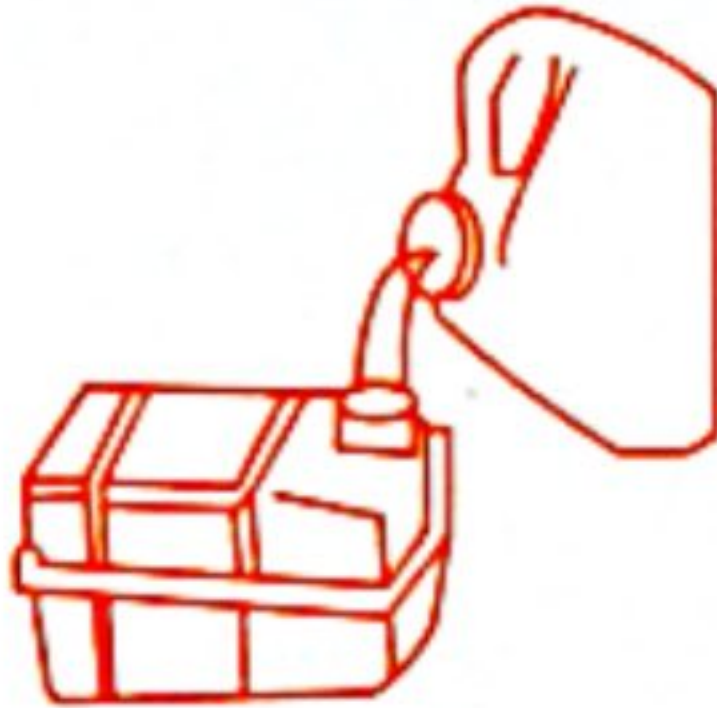
Niveles de Fluidos

- ACEITE MOTOR NORMAL
- DIRECCION HIDRAULICA NORMAL
- EMBRAGUE HIDRAULICO NO APLICA
- LAVAPARABRISAS NORMAL
- LIQUIDO DE FRENOS NORMAL
- REFRIGERANTE BAJO

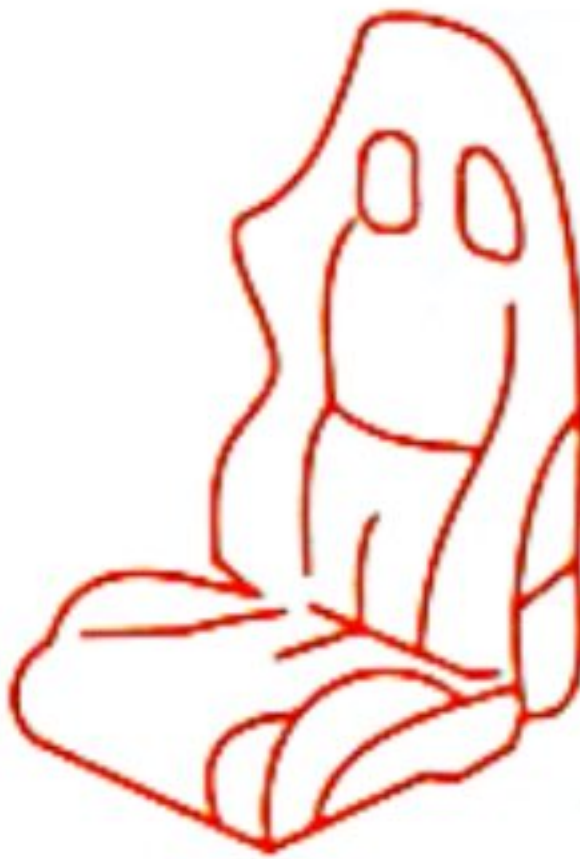
Tapiceria

- ALFOMBRA PISO BUENO
- BANDEJA PORTAOBJETOS BUENO
- CARTERAS PUERTAS BUENO
- CINTURON DE SEGURIDAD BUENO
- CONSOLA CENTRAL BUENO
- FUNCION ASIENTOS DELANTEROS BUENO
- GUANTERA BUENO
- MILLARE BUENO
- PARASOLES BUENO
- TAPICERIA ASIENTOS BUENO
- TAPICERIA TECHO BUENO

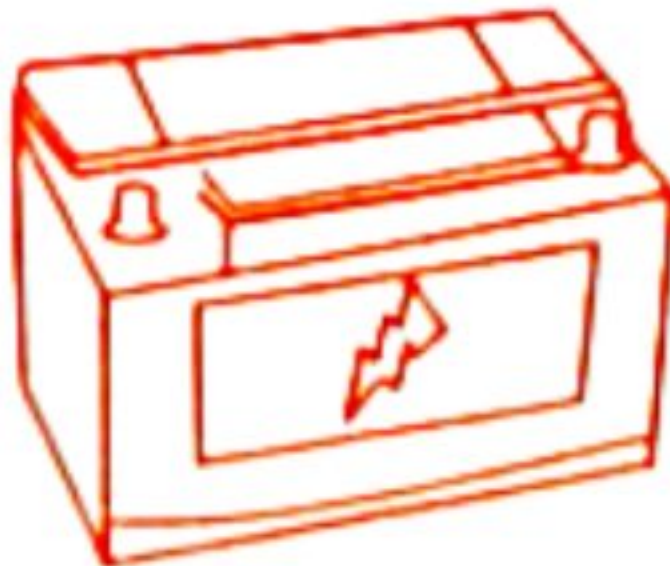
Accesorios Motor

- AMORTIGUADORES CAPOT/BAUL BUENO
- CONVERSION GAS-GASOLINA NO APLICA
- CORREA ACCESORIOS BUENO
- RADIADOR BUENO

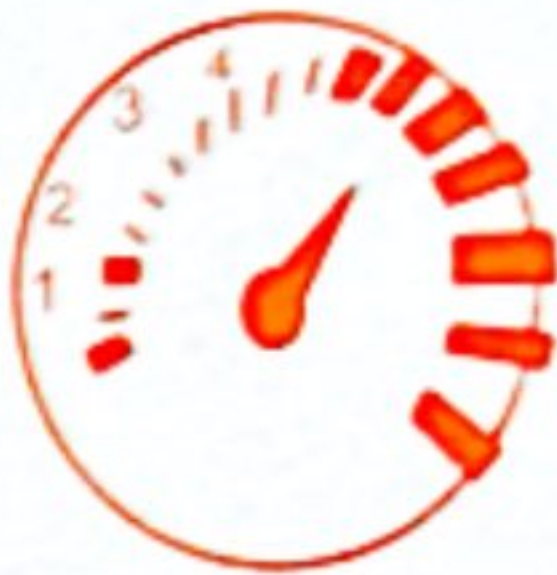
Equipo Eléctrico

- AIRE ACONDICIONADO BUENO
- BLOQUEO CENTRAL BUENO
- CALEFACCION BUENO
- ELEVAVIDRIOS ELECTRICOS BUENO
- ESPEJOS ELECTRICOS BUENO
- INDICADOR TEMPERATURA BUENO
- LIMPIABRISAS DELANTERO BUENO
- LIMPIABRISAS TRASERO BUENO
- PITO BUENO
- RADIO BUENO
- RELOJ BUENO
- TACOMETRO BUENO

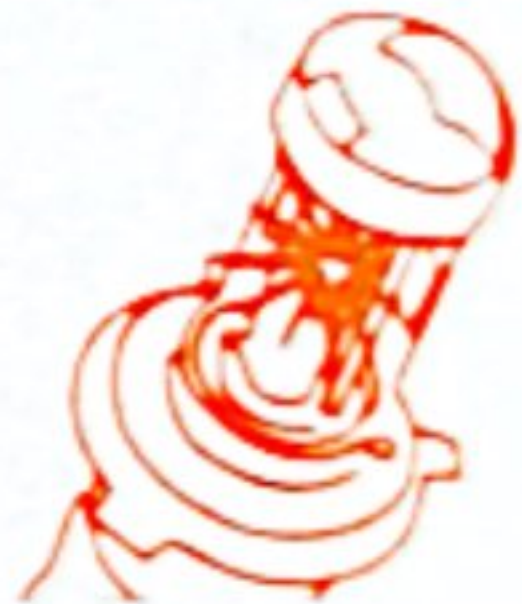
Luces

- ALTAS BUENO
- ANTINEBLA BUENO
- BAJAS BUENO
- COCUYOS BUENO
- DIRECCIONALES BUENO
- ESTACIONAMIENTO BUENO
- EXPLORADORAS BUENO
- FRENO BUENO
- LUZ TECHO BUENO
- PLACA BUENO
- REVERSO BUENO

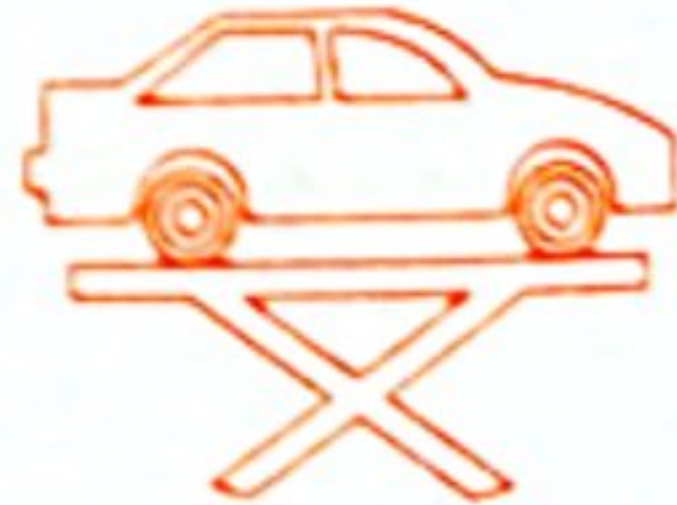
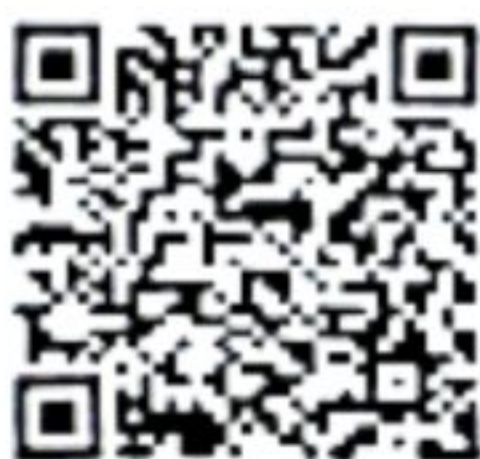
Partes Bajas

- BUJES ESTABILIZADORA BUENO
- BUJES TUERAS BUENO
- CATALIZADOR BUENO
- CRUCETAS NO APLICA
- CUNA MOTOR BUENO
- GUARDAPOLVOS BRAZO AXIAL BUENO
- GUARDAPOLVOS EJES BUENO
- PROTECTORES INF. REGULAR
- SILENCIADOR BUENO
- TUERAS BUENO
- TUBO EXHOSTO BUENO

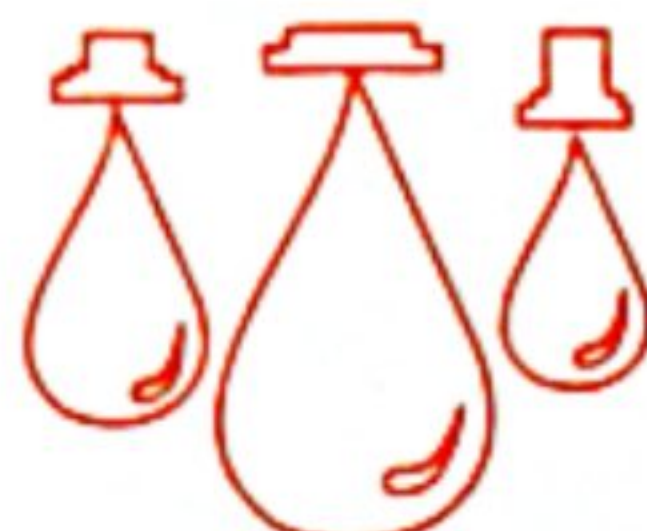
Fugas de Fluidos

- ACEITE COMPRESOR A/A NO
- AMORTIGUADORES NO
- BOMBA EMBRAGUE NO APLICA
- TRANSMISION/DIFERENCIAL NO APLICA

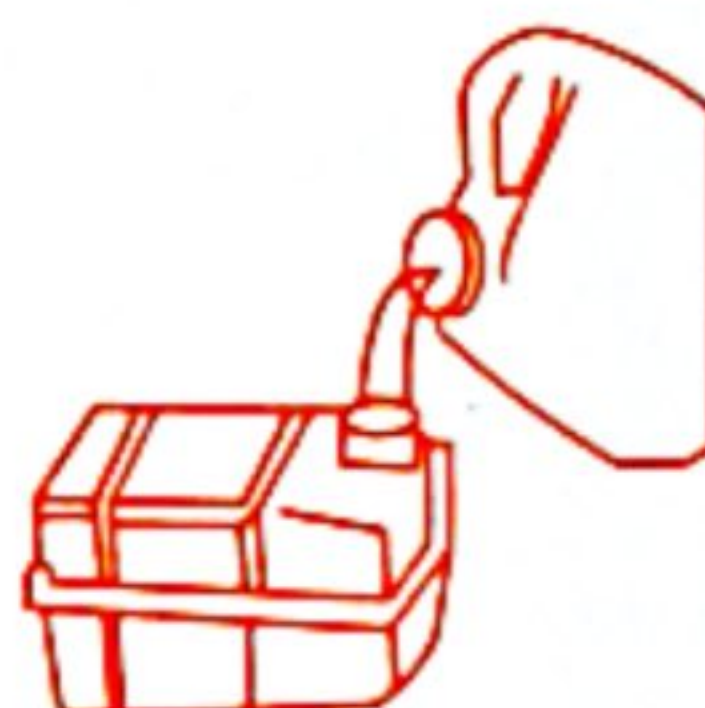
Niveles de Fluidos

- ACEITE MOTOR NORMAL
- DIRECCION HIDRAULICA NORMAL
- EMBRAGUE HIDRAULICO NO APLICA
- LAVAPARABRISAS NORMAL
- LIQUIDO DE FRENOS NORMAL
- REFRIGERANTE BAJO

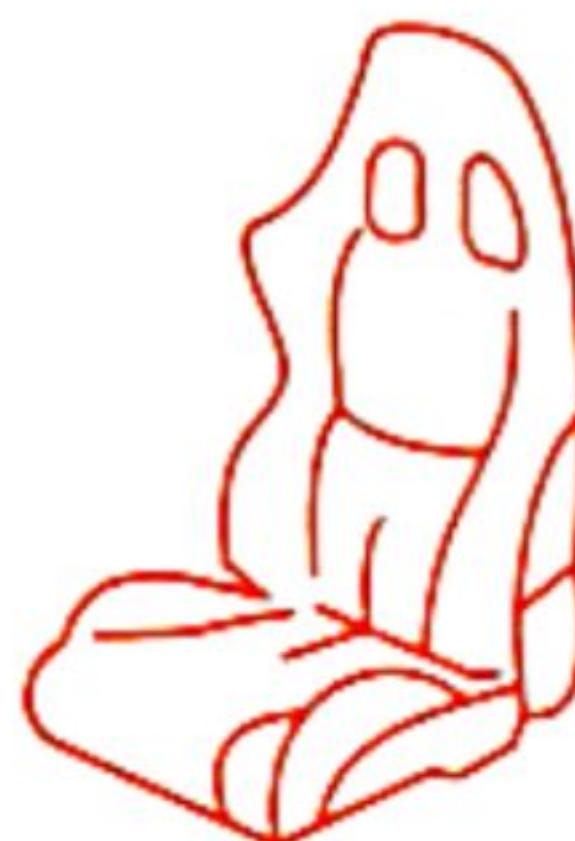
Tapiceria

- ALFOMBRA PISO BUENO
- BANDEJA PORTAOBJETOS BUENO
- CARTERAS PUERTAS BUENO
- CINTURON DE SEGURIDAD BUENO
- CONSOLA CENTRAL BUENO
- FUNCION ASIENTOS DELANTEROS BUENO
- GUANTERA BUENO
- MILLARE BUENO
- PARASOLES BUENO
- TAPICERIA ASIENTOS BUENO
- TAPICERIA TECHO BUENO

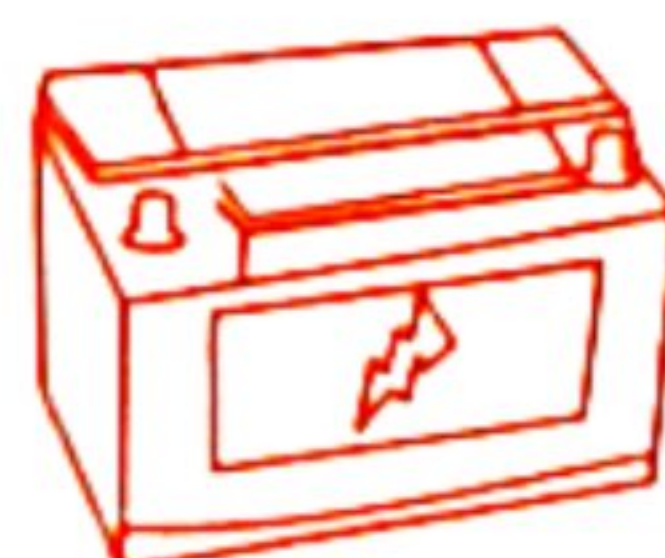
Accesorios Motor

- AMORTIGUADORES CAPOT/BAUL BUENO
- CONVERSION GAS-GASOLINA NO APLICA
- CORREA ACCESORIOS BUENO
- RADIADOR BUENO

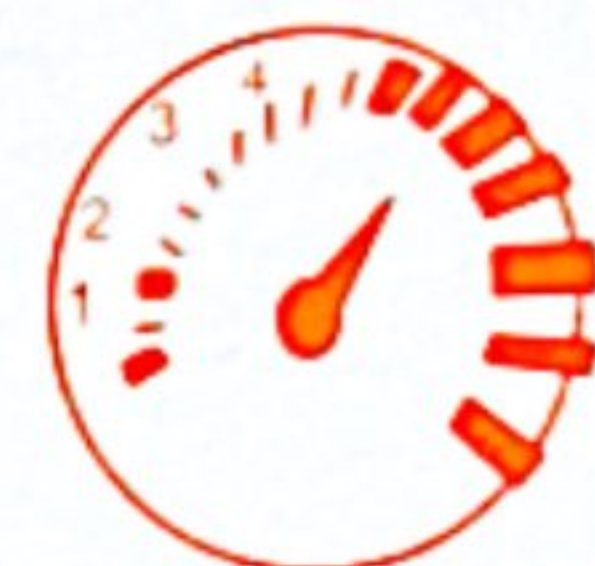
Equipo Eléctrico

- AIRE ACONDICIONADO BUENO
- BLOQUEO CENTRAL BUENO
- CALEFACCION BUENO
- ELEVAVIDRIOS ELECTRICOS BUENO
- ESPEJOS ELECTRICOS BUENO
- INDICADOR TEMPERATURA BUENO
- LIMPIABRISAS DELANTERO BUENO
- LIMPIABRISAS TRASERO BUENO
- PITO BUENO
- RADIO BUENO
- RELOJ BUENO
- TACOMETRO BUENO

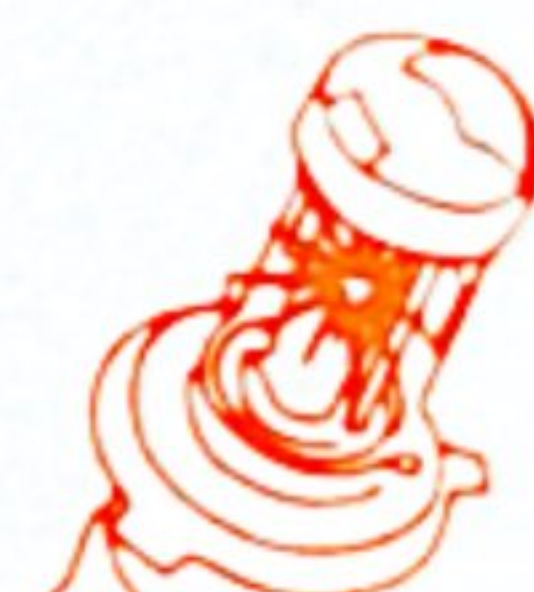
Luces

- ALTAS BUENO
- ANTINEBLA BUENO
- BAJAS BUENO
- COCUYOS BUENO
- DIRECCIONALES BUENO
- ESTACIONAMIENTO BUENO
- EXPLORADORAS BUENO
- FRENO BUENO
- LUZ TECHO BUENO
- PLACA BUENO
- REVERSO BUENO

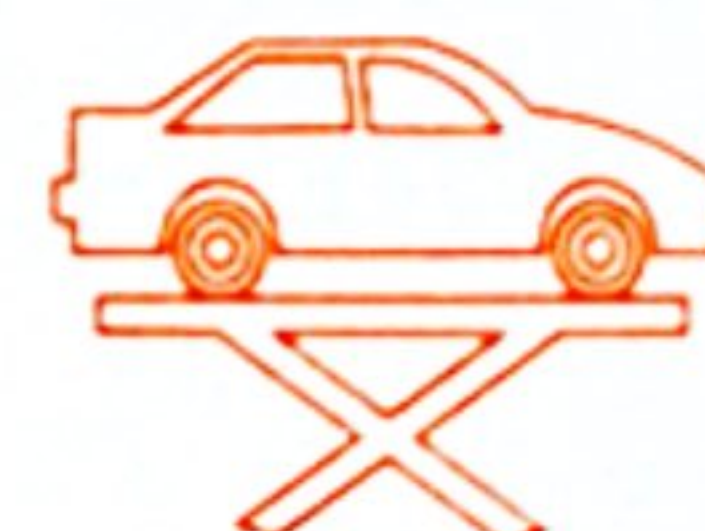
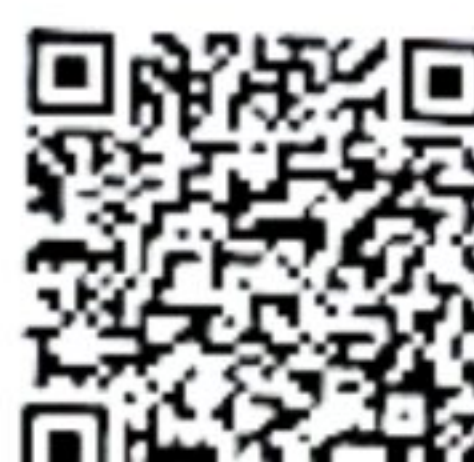
Partes Bajas

- BUJES ESTABILIZADORA BUENO
- BUJES TIJERAS BUENO
- CATALIZADOR BUENO
- CRUCETAS NO APLICA
- CUNA MOTOR BUENO
- GUARDAPOLVOS BRAZO AXIAL BUENO
- GUARDAPOLVOS EJES BUENO
- PROTECTORES INF. REGULAR
- SILENCIADOR BUENO
- TIJERAS BUENO
- TUBO EXHOSTO BUENO

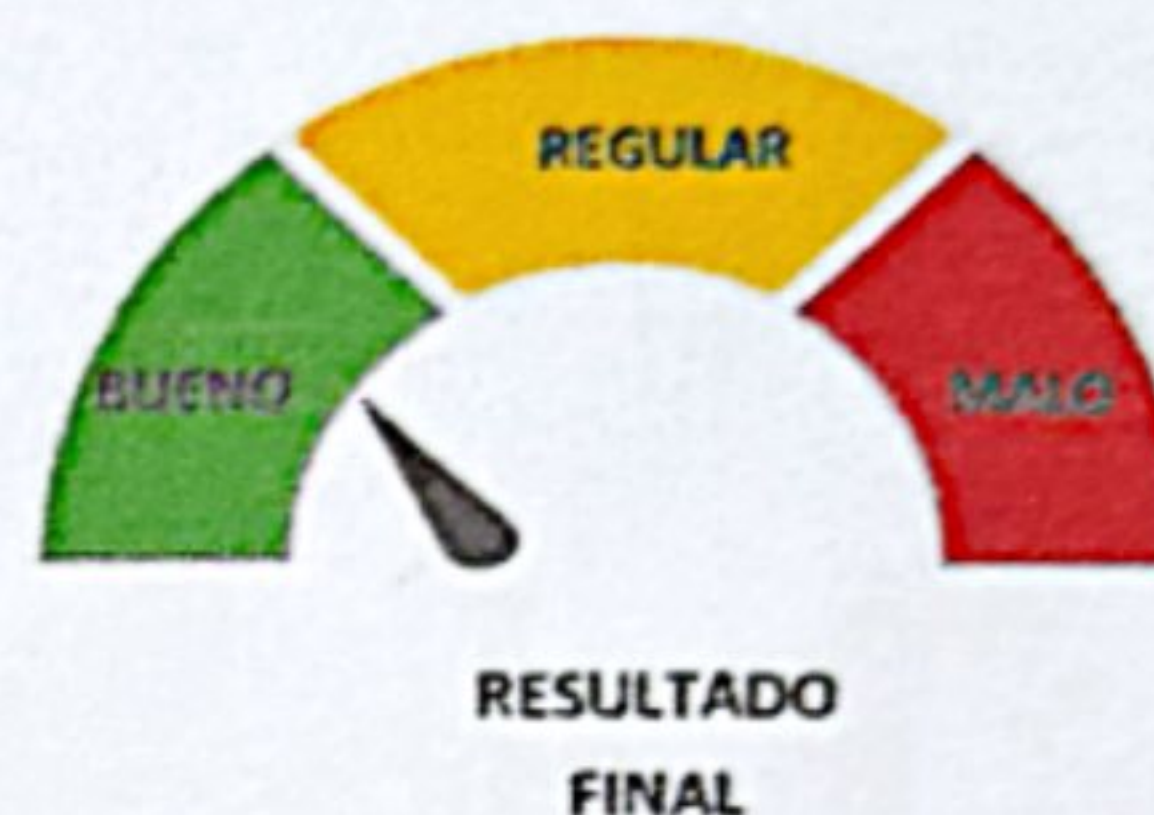
## Prueba de Batería

| Pregunta | Valor | Resultado |
|---|---|---|
| VOLTAJE MOTOR EN RALENTI | 13,00 | BUENO |
| VOLTAJE DURANTE ARRANQUE | 11,00 | BUENO |

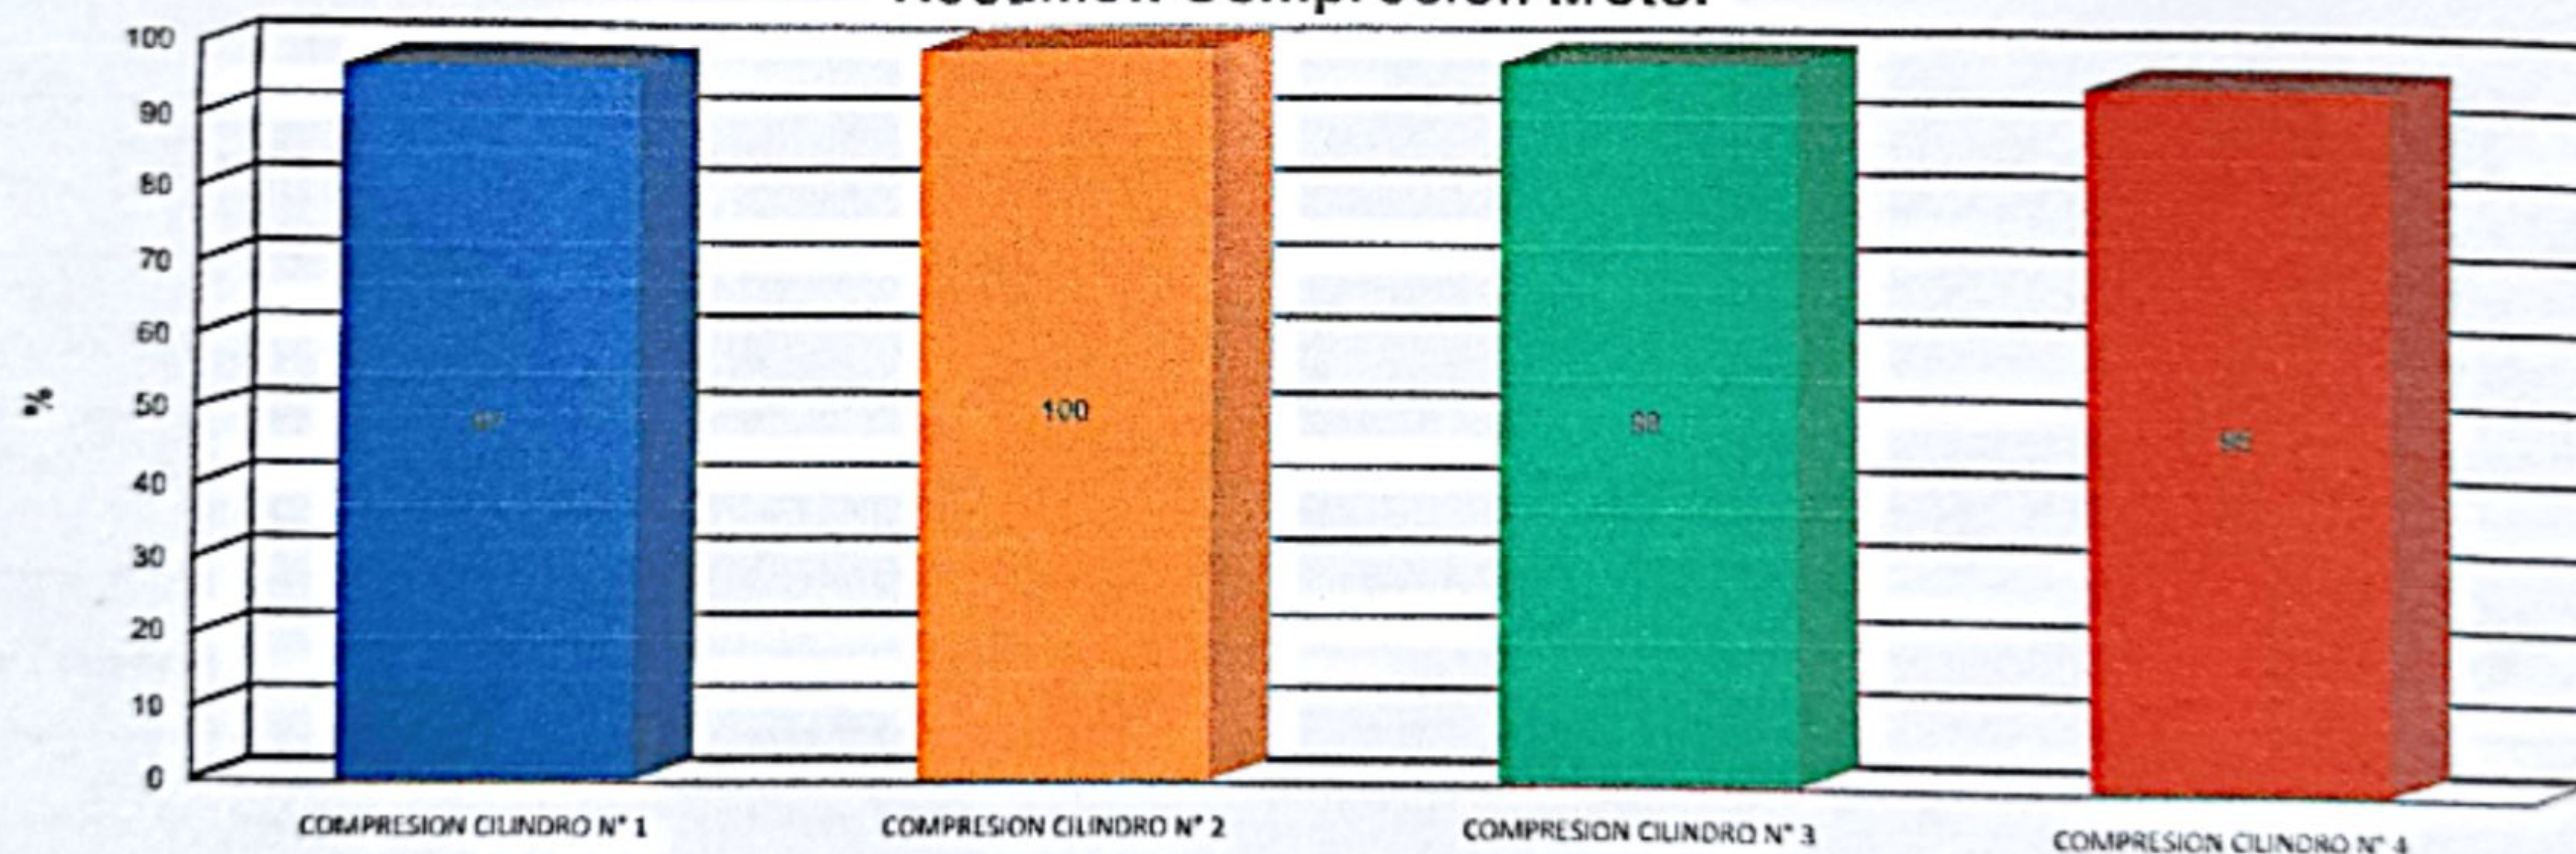
Resumen Compresión Motor

EL RESULTADO DE LA PRUEBA DE COMPRESIÓN RELATIVA REALIZADA AL MOTOR, INDICA UNA DIFERENCIA DE 5%, ENTRE LOS CILINDROS. TENIENDO EN CUENTA QUE LA MÁXIMA DIFERENCIA ENTRE LA MEDICIÓN NO DEBE SUPERAR EL 20%. SE RECOMIENDA SINCRONIZACIÓN Y/O REALIZAR RUTINAS DE MANTENIMIENTO SUGERIDAS POR EL FABRICANTE TENIENDO EN CUENTA EL KILOMETRAJE. REVISAR ELEMENTOS MÓVILES DE LA CORREA DE ACCESORIOS DE MANERA PREVENTIVA.
