PERITAJE BÁSICO

**Marca:** MAZDA

**Línea:** 2 [2] TOURING - AT 1500CC 6AB

**Modelo:** 2019

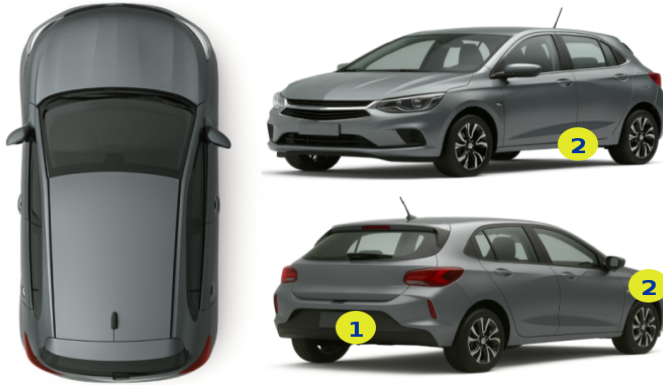
| Costado izquierdo: | SUMIDO |
| Estribo izquierdo: | GOLPE LEVE - RAYADO |

| Puerta trasera derecha: | SUMIDO |
| Guardafango delantero derecho: | SUMIDO - RAYADO |

| Paragolpes delantero: | MAL REPINTADO |

| Paragolpes trasero: | REPINTADO - DESCUADRADO |

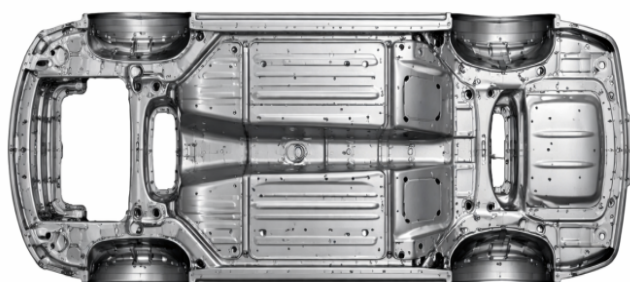
### Observaciones inferior

Presenta protector inferior, no se verifica fugas
