## REVISIÓN VISUAL

### RESULTADO

**NO APROBADO**

DESCRIPCION : CHEVROLET AVEO SD MT  
1600CC 4P AA

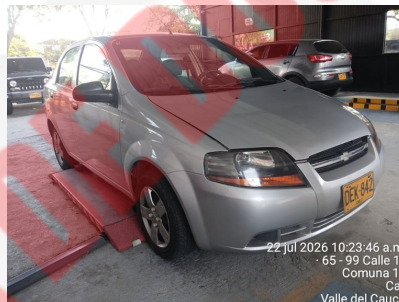
PUNTA CHASIS DEL. RH  
PUNTA CHASIS DEL. LH  
MARCO INFERIOR  
CUNA MOTOR  
FRONTAL SUPERIOR  
ESTRIBO LH

MAL REPARADO  
MAL REPARADO  
DEFORMACION FUERTE  
DEFORMACION MEDIA  
MAL REPARADO/SUSTI  
BIEN REPARADO

TESTIGO AIRBAG ANULADO, ESTRUCTURA  
PRESENTA DEFECTOS, PORCENTAJE DE  
CARROCERÍA BAJO.
