COPIA DE INTERNET No. DE SERVICIO **P008523001251**
XXX

N° INSPECCION	5045442	TURNO	1
FECHA	19-Abr-2026		
CENTRO INSPECCION	AUTOMAS CALLE 134		
SOLICITADO POR	RODRIGUEZ ANGIE		
SERVICIO SOLICITADO	PERITAJE DIAMANTE LIVIANO HIBRIDO		
VALOR MERCADO	\$ 0	COD. FASECOLDA	43206004
VALOR AUTOMÁS	\$ 140.700.000	VALOR FASECOLDA	\$ 140.700.000
VALOR ACCESORIOS	\$ 170.001		
RESULTADO	ASEGURABLE SI

PZK402

CLASE	CAMIONETA PASAJ.	COMBUSTIBLE	GASO ELEC
MARCA	CUPRA	TIPO PINTURA	PENDIENTE
TIPO	FORMENTOR DRIVE AT 1500CC T 4X2 6AB	SERVICIO	PARTICULAR
CARROCERIA	WAGON	KILOMETRAJE	3529
MODELO	2026	COLOR	GRIS MAGNETICO METALIZADO
NACIONALIDAD	ESPAÑA	N° CHASIS	VSSZZZKM5TR004495
TIPO CAJA	AUTOMÁTICA	N° SERIAL	VSSZZZKM5TR004495
CILINDRAJE	1498	N° MOTOR	DXD U37335
ASEGURADORA	PERSONAL PERSONAL	SUCURSAL	PERSONAL
INTERMEDIARIO	PERSONAL PERSONAL	CLAVE	1
CLIENTE	SEBASTIAN FERNANDEZ	IDENTIFICACIÓN	1000150626

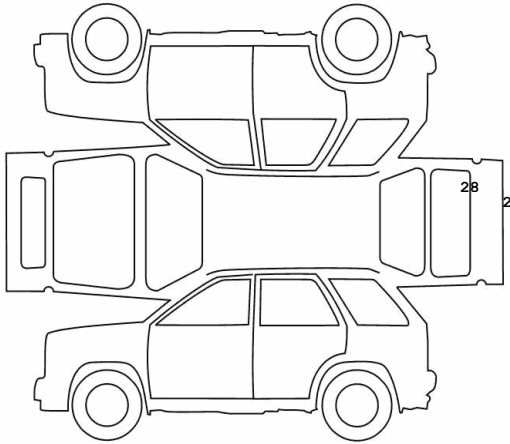
REVISIÓN VISUAL

NOVEDADES DE INSPECCIÓN : ; ; ,LEVES RAYONES EN BOMPER TRASERO Y COMPUERTA BAUL, NO SE IMPRONTA NO SE DICTAMINA NUMERO DE MOTOR POR DIFICIL ACCESO; ; SISTEMAS DE SEGURID ORIGINALS HASTA LA FECHA DE INSPECCION

ESTRUCTURA - CHASIS 100,00 %

CARROCERIA - EXTERIOR 99,00%

2 BOMPER TRASERO	RAYON
28 TAPA BAUL/COMPUERTA	RAYON

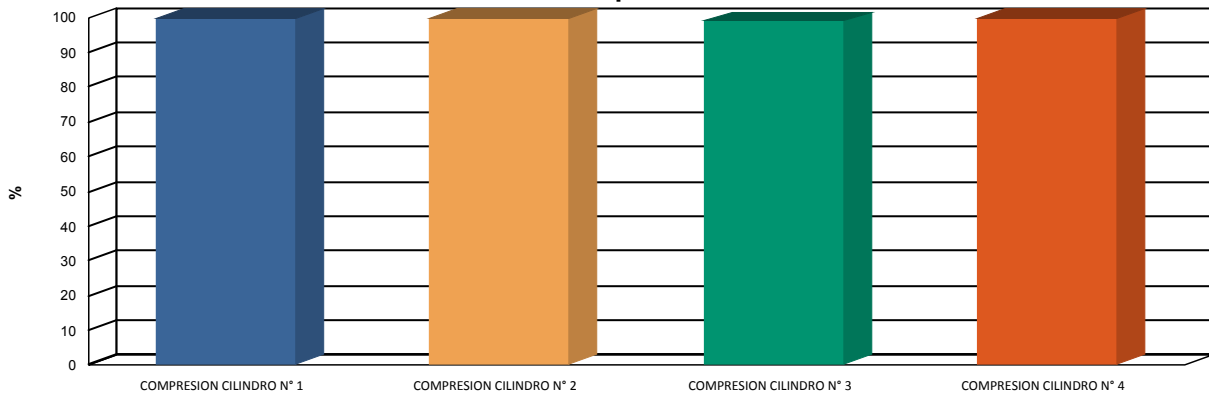
Resumen Compresión Motor

EL RESULTADO DE LA PRUEBA DE COMPRESIÓN RELATIVA REALIZADA AL MOTOR, INDICA UNA DIFERENCIA DE 1%, ENTRE LOS CILINDROS. TENIENDO EN CUENTA QUE LA MÁXIMA DIFERENCIA ENTRE LA MEDICIÓN NO DEBE SUPERAR EL 20%.SE RECOMIENDA SINCRONIZACIÓN Y/O REALIZAR RUTINAS DE MANTENIMIENTO SUGERIDAS POR EL FABRICANTE TENIENDO EN CUENTA EL KILOMETRAJE.
