## Certificado de Antecedentes e Improntas

LÍNEA: COROLLA [12] L TP 1800CC 2AB ABS

| MODELO | 2016 | COLOR | GRIS METALICO | SERVICIO SOLICITADO | PERITAJE PLATA LIVIANO PLUS | | | |

## Revisión Visual

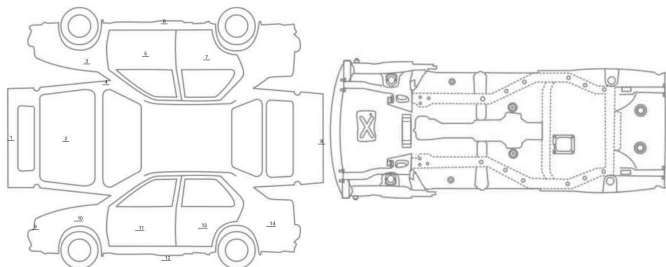
- \* PISO CARROCERIA RAYON
- \* REF. PISOS DER. DEF. MEDIA
- \* REF. PISOS IZQ. DEF. MEDIA
- \* CUNA MOTOR RAYON
- \* LARGUERO CAPOTA DERECHO SUMIDO

- 6 ESTRIBO DERECHO RAYON
- 12 ESTRIBO IZQUIERDO RAYON
- 1 BOMPER DELANTERO RAYON
- 8 BOMPER TRASERO RAYON
- 2 CAPOT RAYON
- 14 COSTADO IZQUIERDO BIEN REPINTADO
- 9 FAROLA IZQUIERDA RAYADO
- 3 GÍFANGO DEL DERECHO RAYON
- 10 GUARDAFANGO IZQ. SUMIDO
- 11 PUERTA DEL IZQ. BIEN REPINTADO
- 5 PUERTA DELANTERA DER. SUMIDO
- 7 PUERTA TRASERA DER. SUMIDO
- 13 PUERTA TRASERA IZQ. BIEN REPINTADO
- 4 RETROVISOR DER. RAYON

- \* IMPUREZAS DE 1 A 4 PIEZAS
- \* PIEL DE NARANJA DE 1 A 4 PIEZAS

OBSERVACIONES: CARROCERIA CON RAYONES Y SUMIDOS, RINES RAYADOS, TAPA CARTER CAJA Y MOTOR RAYADAS CON SUMIDOS, PARTE BAJA RAYADA CON DEFORMACIONES, SE SUGIERE PROXIMO A CAMBIO DE LLANTAS TRASERAS,.

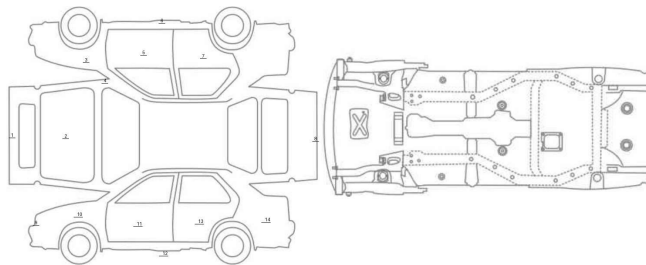
Revisión Visual

- \* PISO CARROCERIA RAYON
- \* REF. PISOS DER. DEF. MEDIA
- \* REF. PISOS IZQ. DEF. MEDIA
- \* CUNA MOTOR RAYON
- \* LARGUERO CAPOTA DERECHO SUMIDO

- 6 ESTRIBO DERECHO RAYON
- 12 ESTRIBO IZQUIERDO RAYON
- 1 BOMPER DELANTERO RAYON
- 8 BOMPER TRASERO RAYON
- 2 CAPOT RAYON
- 14 COSTADO IZQUIERDO BIEN REPINTADO
- 9 FAROLA IZQUIERDA RAYADO
- 3 G/FANGO DEL DERECHO RAYON
- 10 GUARDAFANGO IZQ. SUMIDO
- 11 PUERTA DEL IZQ. BIEN REPINTADO
- 5 PUERTA DELANTERA DER. SUMIDO
- 7 PUERTA TRASERA DER. SUMIDO
- 13 PUERTA TRASERA IZQ. BIEN REPINTADO
- 4 RETROVISOR DER. RAYON

- \* IMPUREZAS DE 1 A 4 PIEZAS
- \* PIEL DE NARANJA DE 1 A 4 PIEZAS

OBSERVACIONES: CARROCERIA CON RAYONES Y SUMIDOS, RINES RAYADOS, TAPA CARTER CAJA Y MOTOR RAYADAS CON SUMIDOS, PARTE BAJA RAYADA CON DEFORMACIONES, SE SUGIERE PROXIMO A CAMBIO DE LLANTAS TRASERAS..
