No. DE SERVICIO  
**P009578000056**  
XXX

| TIPO | PRADO (LC 150) TX-L (FL) (2) TP 3000CC 5P T | SERVICIO | PARTICULAR |

| SERVICIO SOLICITADO | PERITAJE ORO LIVIANO PLUS | | |

EBS333

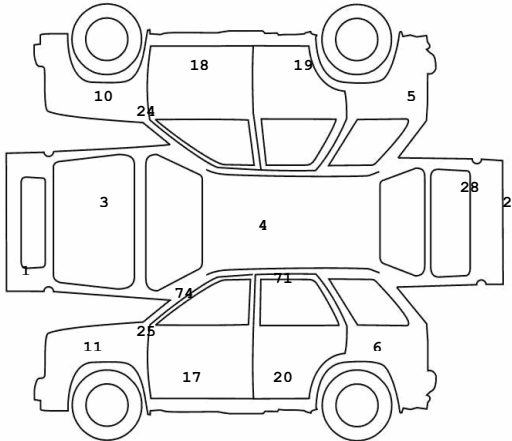
REVISIÓN VISUAL

Malo 0% - 59 %    Aceptable 60% - 89%    Bueno 90% - 100%

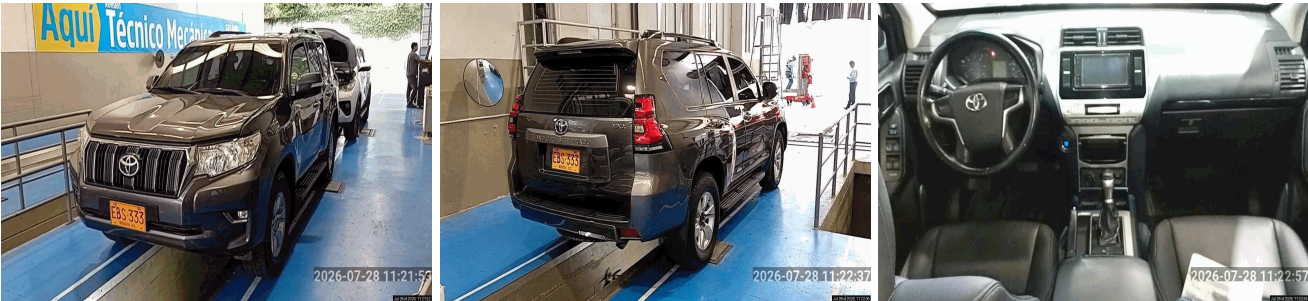
FOTOS

NOVEDADES DE INSPECCIÓN : ; ; ,VH BLINDADO NIVEL III, SUJETO A POLITICAS. - SE EVIDENCIAN SOLDADURAS EN ARÁNDELAS EXCÉNTRICAS DEL EJE DELANTERO / MEJORAR ACABADOS EN PIEZ INTERVENIDAS / FUERTES SUMIDOS EN TECHO; LICENCIA DE TRÁNSITO NO COINCIDE CON LA ÚLTIMA REGISTRADA ANTE EL RUNT, ESTUDIO TÉCNICO BASADO EN INFORMACIÓN DE PÁGINA PUBLIC SISTEMAS DE SEGURIDAD ORIGINALES HASTA LA FECHA DE INSPECCION

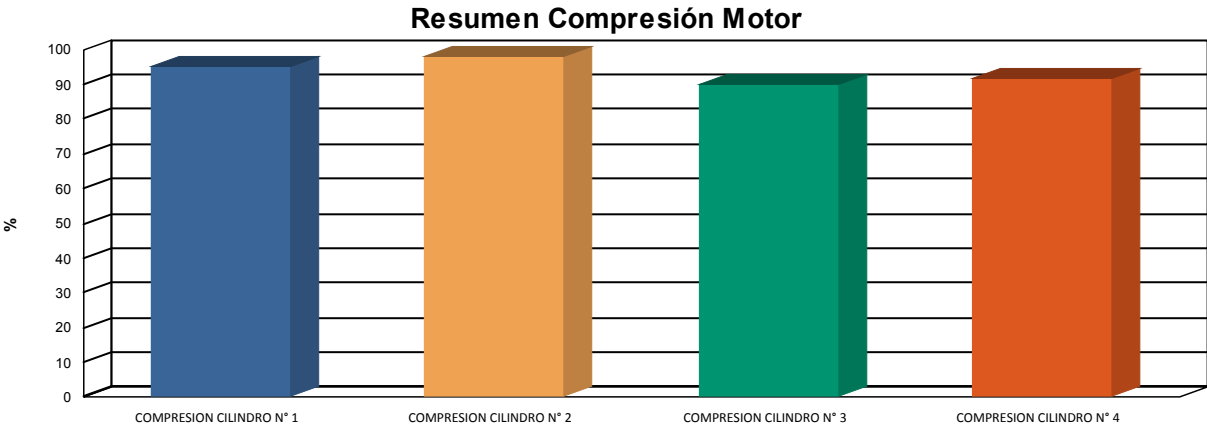
Prueba de Compresión

EBS333: EL RESULTADO DE LA PRUEBA DE COMPRESIÓN RELATIVA REALIZADA AL MOTOR, INDICA UNA DIFERENCIA DE 10%, ENTRE LOS CILINDROS. TENIENDO EN CUENTA QUE LA MÁXIMA DIFERENCIA ENTRE LA MEDICIÓN NO DEBE SUPERAR EL 20%, NO SE EVIDENCIAN FUGAS AL MOMENTO DE LA INSPECCION, REALIZAR RUTINAS DE SINCRONIZACION Y MANTENIMIENTOS PREVENTIVOS A SISTEMA DE INYECCION POR PRESENCIA DE HUMOS COLOR NEGRO EN SALIDA DE ESCAPE, CORREA DE ACCESORIOS REGULAR VALIDAR CAMBIO E INSPECCION A LOS ELEMENTOS MOVILES DE LA MISMA, ES NECESARIO APLICAR MANTENIMIENTOS PREVENTIVOS SOBRE LOS HALLAZGOS ENCONTRADOS PARA EVITAR QUE EL PROBELMA SE AGRAVE Y CAUSE DAÑOS MAYORES.
