| DATOS DEL CLIENTE | DATOS DEL VEHÍCULO | 30/7/2026 11:30:00 |
| CEDULA: 1000285690 | MARCA Y MODELO: HYUNDAI TUCSON IX35 GL | |

INSPECCIÓN EXTERNA

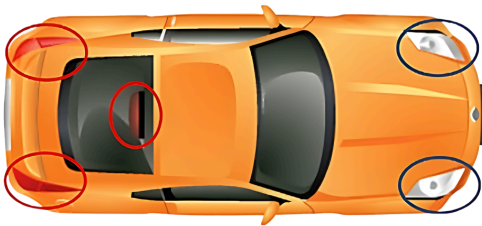
FUNCIONAMIENTO LUCES94%

| | Evaluación |
|---|---|
| LUZ DE FRENO | REGULAR |

OBSERVACIONES:  
- Stop izquierdo sin funcionamiento.

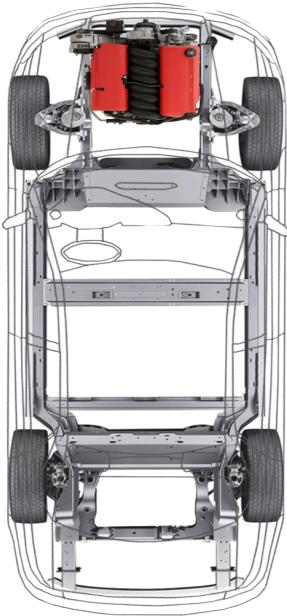
NEUMÁTICOS Y RINES78%

DELANTERO IZQUIERDO59%

TRASERO IZQUIERDO49%

DELANTERO DERECHO59%

TRASERO DERECHO51%

OBSERVACIONES:  
- Neumáticos con año de fabricación 2022. + Neumático de repuesto con año de fabricación 2014.  
- Se recomienda alinear y balancear ruedas como mantenimiento preventivo.  
- Rines levemente rayados.

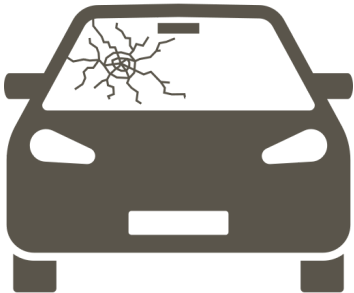
CRISTALES Y PARABRISAS100%

OBSERVACIONES:  
- Indicios de levantamiento del polarizado.

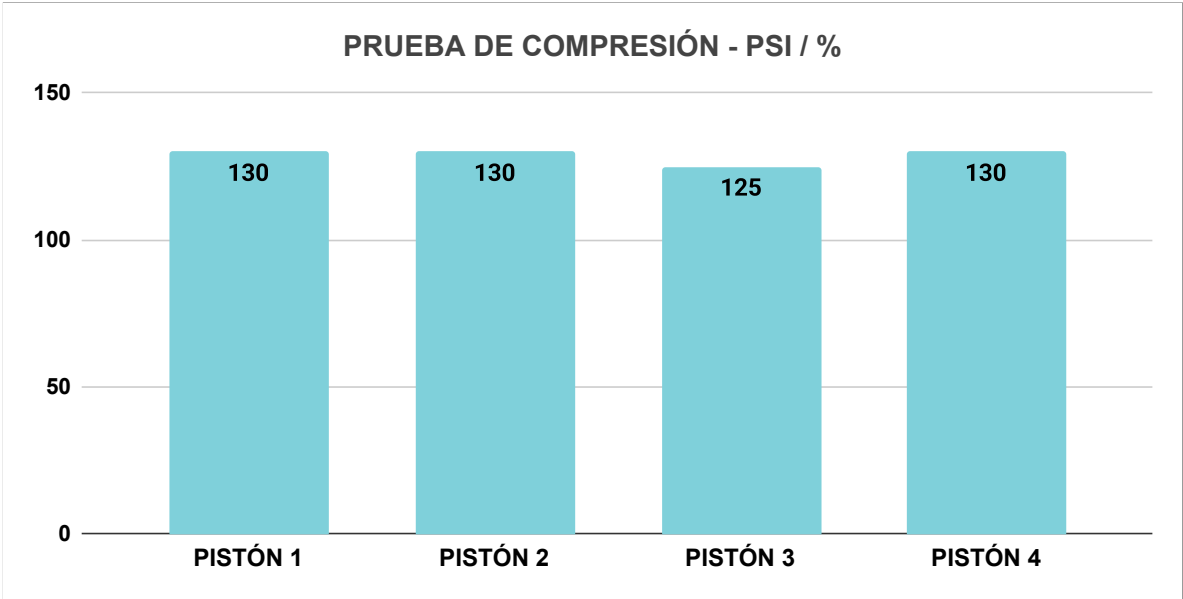
MOTOR Y TRANSMISIÓN

Diferencia de compresión máxima entre cilindros de: 4% EXCELEN...

El motor se encuentra en buen estado con una diferencia de compresión dentro de los límites aceptables lo que indica un buen rendimiento y sin signos de desgaste grave
