**No. DE SERVICIO**  
**P008559017400**  
xxx

| SERVICIO SOLICITADO | PERITAJE ORO LIVIANO | | | |

**KNM480**

**Datos del Servicio**

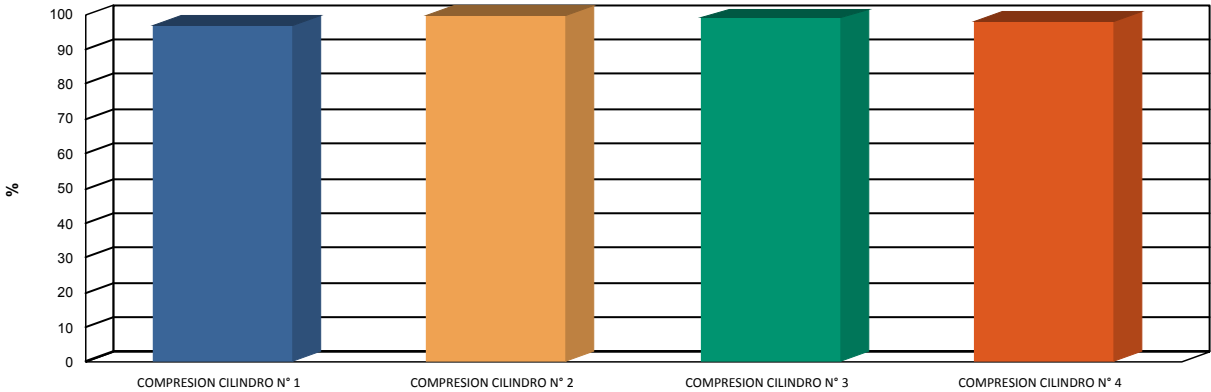
**Resumen Compresión Motor**

EL RESULTADO DE LA PRUEBA DE COMPRESIÓN RELATIVA REALIZADA AL MOTOR, INDICA UNA DIFERENCIA DE 3%, ENTRE LOS CILINDROS. TENIENDO EN CUENTA QUE LA MÁXIMA DIFERENCIA ENTRE LA MEDICIÓN NO DEBE SUPERAR EL 20%. SE RECOMIENDA SINCRONIZACIÓN Y/O REALIZAR RUTINAS DE MANTENIMIENTO SUGERIDAS POR EL FABRICANTE TENIENDO EN CUENTA EL KILOMETRAJE.
